합성수지 제조 사업장의 코팅공정에서 발생하는 유기화합물 저감에 관한 개선 사례

대한산업보건협회 대전산업보건센터/ 유 훈 중

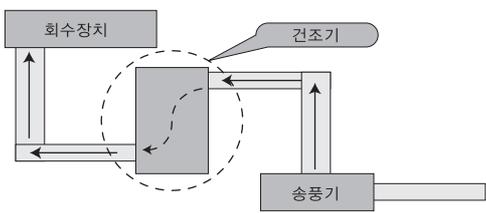
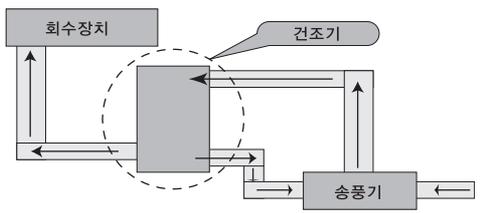
8-1. 코팅 2호기 COAT-1,2 액상투입

코팅 2호기 COAT-1, 2 액상 투입	코팅 2호기 COAT-1, 2 액상 투입
<p>☞ 현황 및 문제점</p> <p>송풍기 공기 흡입구가 현장의 공기를 흡입 하도록 되어 있어 현장에 음압이 형성되고, 회수장치의 실제 흡입 용량 (250m³/min)보다 공급량이 커 건조기 틈새로 용제증기가 누출되어 현장에 확산 되고 있음.</p> <p>※ 송풍기 평균 송풍량 : (400m³/min)</p>	<p>☞ 개선사항</p> <p>송풍기의 공기 흡입구를 건조장치에 연결하여 회수장치로 흡입시키고 남은 용제증기를 송풍기로 리사이클 하며 송풍기 흡입구에 댐퍼를 부착하여 공기 흡입량을 조절 할 수 있도록 함.</p> <p>※ 드라이챔버(8개), 코팅챔버(2개)</p>

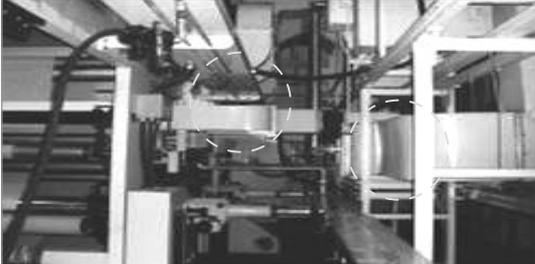
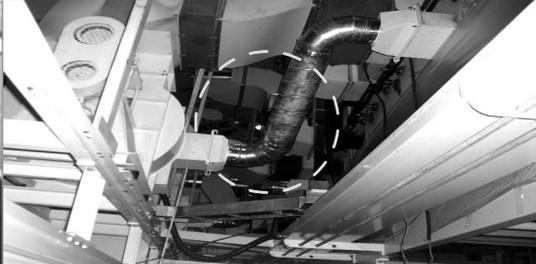
8-2. 코팅 2호기 COAT-1,2 액상투입

<p>코팅 2호기 COAT-2 액상투입 건조기</p>	<p>코팅 2호기 COAT-2 액상투입 건조기</p>
<p>현황 및 문제점 송풍기 공기 흡입구가 현장의 공기를 흡입 하도록 되어 있어 용제증기가 누출되어 현장에 확산 되고 있음</p>	<p>개선사항 송풍기의 공기 흡입구를 건조장치에 연결하여 회수장치로 흡입시키고 남은 용제증기를 송풍기로 리사이클 시킬 수 있는 열풍순환 예열 덕트를 설치</p>

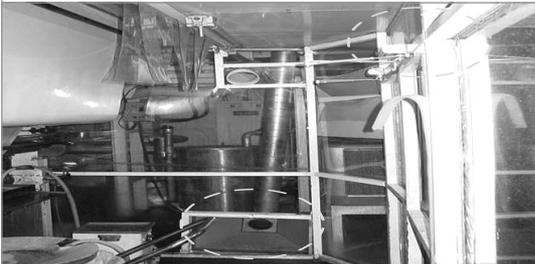
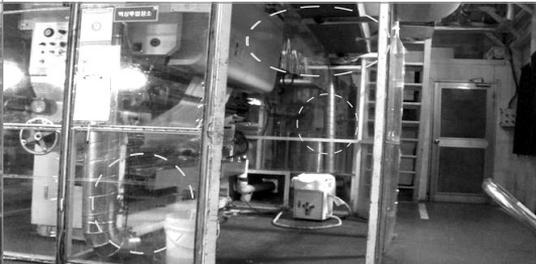
8-3. 코팅 2호기 COAT-1 액상투입

<p>코팅 2호기 COAT-1 액상투입</p>	<p>코팅 2호기 COAT-1 액상투입</p>
<p>현황 및 문제점 상부에 냉풍 주입 및 가습 장치의 급기구가 설치되어 있으며 입구 상부 및 하부에 배기장치가 설치되어 있으나 급·배기 밸런스가 맞지 않아 기류가 작업장으로 토출되고 있으며 Room에서 난기류가 발생되어 휘발 용제로 인해 Room내부 용제농도가 높은 것으로 판단됨</p>	<p>개선사항 급기량 과다로 인한 난기류를 제거하기 위해 냉풍기를 제거하고 상부 및 측면에 설치된 배기후드는 상부에 급기용 다공판과 하부에 배기후드로 교체하여 room내부의 난기류 제거와 작업자 호흡기를 보호하도록 조치</p>

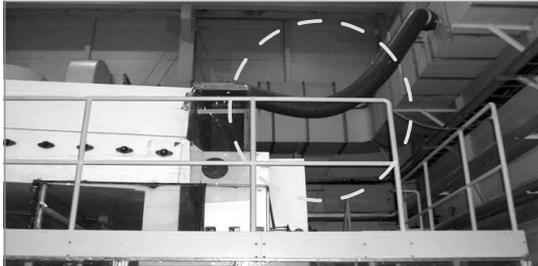
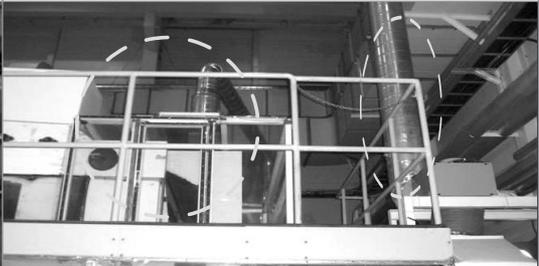
8-4. 코팅 2호기 COAT-1 액상투입 상부 및 1-1 Chamber

<p>코팅 2호기 COAT-1 상부 및 1-1 Chamber</p>	<p>코팅 2호기 COAT-1 상부 및 1-1 Chamber</p>
<p>현황 및 문제점 코팅 2호기 COAT-1 및 1-1 Chamber에서 토출기류에 의해 용제증기가 휘발되어 작업장으로 확산되고 있으며 국소배기장치가 제 성능을 발휘하지 못함</p>	<p>개선사항 코팅 2호기 COAT-1 액상투입장에 옥외공기를 이용한 공기를 주입하고, 1-1 Chamber를 비닐룸으로 밀폐하여 외부로의 용제확산을 막고 배기덕트를 이용해 배기하여 용제증기의 확산을 막음</p>

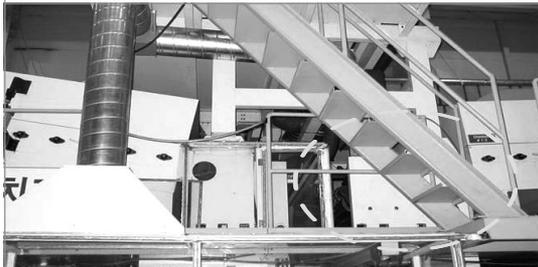
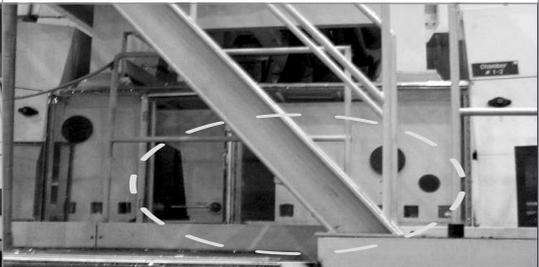
8-5. 코팅 2호기 COAT-2 상부 및 1-2, 2-5 Chamber

<p>코팅 2호기 COAT-2 상부 및 1-2, 2-5 Chamber</p>	<p>코팅 2호기 COAT-2 상부 및 1-2, 2-5 Chamber</p>
<p>현황 및 문제점 코팅 2호기의 COAT-2의 상부에 있는 1-2 Chamber에서 토출 기류에 의해 용제의 휘발 확산이 발생되고 있음</p>	<p>개선사항 코팅 2호기의 COAT-2의 상부에 있는 1-2 Chamber는 비닐 룸으로 밀폐하여 토출 기류에 의한 용제의 휘발 확산을 방지함</p>

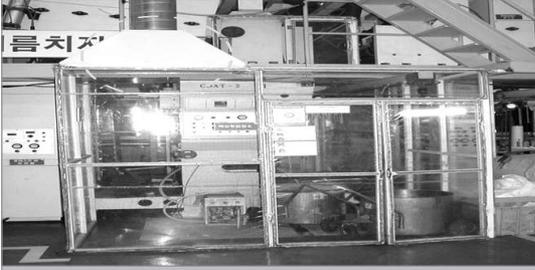
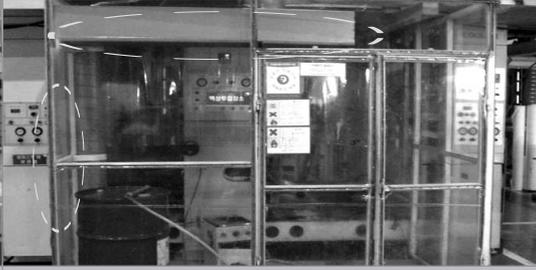
8-6. 코팅 2호기 COAT-2 액상투입

<p>코팅 2호기 COAT-2 액상투입</p>	<p>코팅 2호기 COAT-2 액상투입</p>
<p>현황 및 문제점</p> <p>출입문 상부 측면에 후드를 설치하여 배기시키고 있으나 코팅액 투입에 의한 톨루엔의 실내 체류가 높고 작업자가 출입문 앞에서 톨루엔 용기를 보충하는 작업이 이루어지고 있어 작업시 유기용제의 폭로되고 있음</p>	<p>개선사항</p> <p>출입문 상부에 급기용 다공판을 설치하고 현 설치된 후드는 덕트를 연결하여 작업장 하부에서 유기화합물을 포집 제어하도록 하였으며, 코팅액 투입공정 상부에 비닐커튼을 설치하여 작업자의 작업영역에 용제증기가 휘발되지 않도록 조치</p>

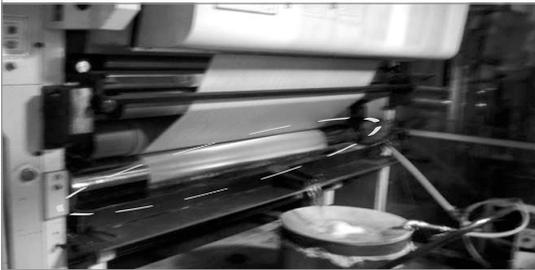
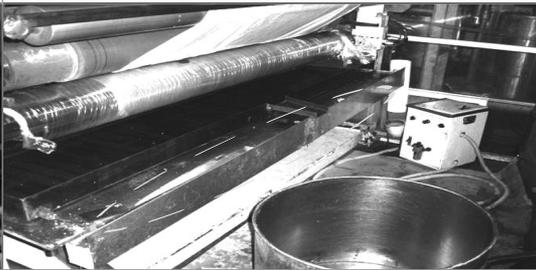
8-7. 코팅 2호기 COAT-2 액상투입 코팅 받침대

<p>코팅 2호기 COAT-2 액상투입 코팅 받침대</p>	<p>코팅 2호기 COAT-2 액상투입 코팅 받침대</p>
<p>현황 및 문제점</p> <p>코팅 접시 받침대 부근에서 높은 농도의 톨루엔이 체류하여 밀폐룸 하부로 체류 확산되고 있음</p>	<p>개선사항</p> <p>코팅 접시 받침대에서 비닐룸 하부로 체류 확산되는 유기화합물을 포집 회수장치로 이송하고 배기후드로 제어하여 비닐룸 내부의 톨루엔 농도를 낮춤</p>

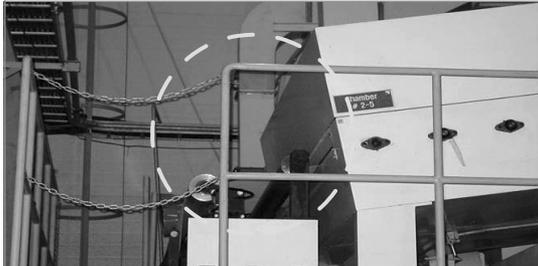
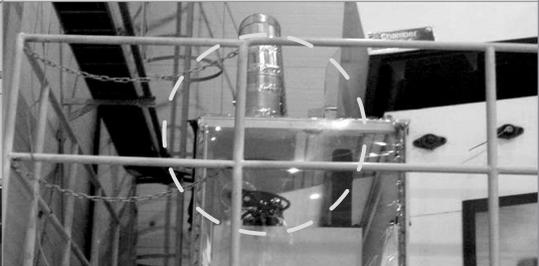
8-8. 코팅 2호기 2-5 Chamber

<p>코팅 2호기 2-5 Chamber</p>	<p>코팅 2호기 2-5 Chamber</p>
<p>현황 및 문제점 건조기 2-5 Chamber의 출구에 설치된 개구부에서 기류가 토출되어 오염물질(유기용제)이 작업장으로 확산되고 있음.</p>	<p>개선사항 건조기 2-5 Chamber의 출구에 설치된 개구부에 밀폐막 및 배기 덕트를 설치하여 토출기류를 막아(급기량을 줄이고 배풍량을 늘려) Chamber 출구에서 발생하는 용제증기를 줄이도록 조치</p>

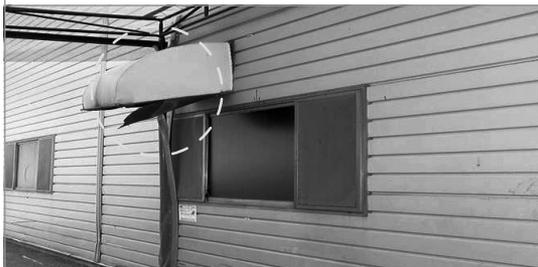
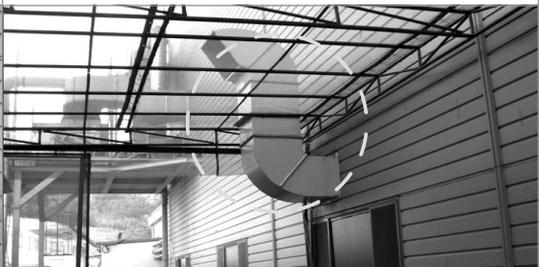
8-9. 코팅 1호기 액상투입 배기 덕트

<p>코팅 1호기 액상투입 배기 덕트</p>	<p>코팅 1호기 액상투입 배기 덕트</p>
<p>현황 및 문제점 Room 배기덕트가 창문 상부 벽면에 설치되어 있어 창문 Open시 배기된 기류가 작업장으로 재유입 되고 있음</p>	<p>개선사항 창문 상부 벽면에 설치되어 있는 Room 배기 덕트를 상부에 재설치하여 창문 open시 배기된 기류가 재 유입되지 않도록 조치</p>

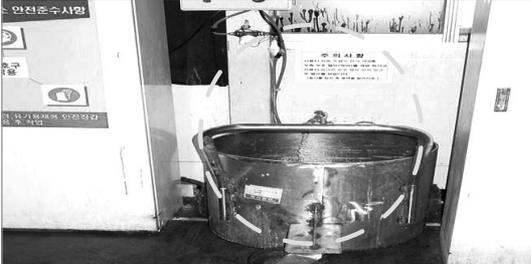
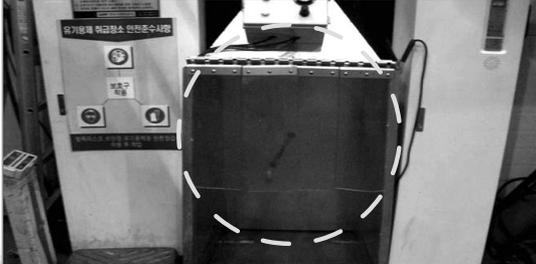
8-10. 코팅액 주입기

<p>코팅액 주입기</p>
<p>현황 및 문제점</p> <p>COAT 1, 2호기 코팅액 주입기에 배기장치가 설치되어 있지 않아 관련 작업시 휘발된 유기용제가 작업장으로 확산되고 있음</p>	<p>개선사항</p> <p>COAT 1,2호기 코팅액 주입기에 포위식(측방형) 후드와 비닐커튼을 설치하여 코팅액 주입시 휘발되는 유기용제를 배기도록 조치함</p>
