아크릴계 수지(Paraloid B-72)가
사찰벽화보존에 미치는
영향에 관한 연구

이경민 · 한경순 · 이화수

– 금산사 미륵전 외벽화를 중심으로 –

– Focusing on Outside Mural Paintings of Mireuk Hall in Geumsan Temple –

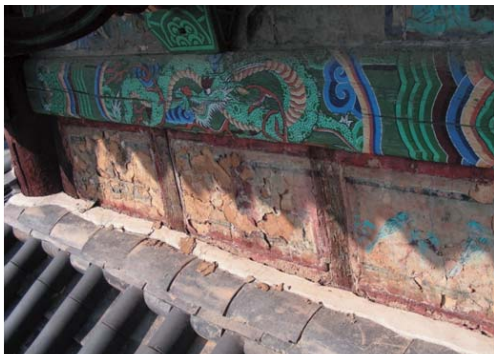
2층 및 3층 벽화의 손상은 한 겹 또는 여러 겹의 채색층이 벽화면에서 0.5mm 이하의 얇은 두께로 박락되었거나 박리되고 있는 현상이 나타나고 있으며, 이러한 채색층은 마감층의 일부와 함께 도막을 형성하며 박리·박락이 진행되는 부분들도 있다. 마감층 또한 벽체로부터 이탈되는 박리·박락 현상이 두드러지게 나타나는데, 이러한 손상은 벽화에 있어 부분적 또는 마감층 전체적으로 발생되고 있어, 벽화를 크게 훼손하고 있다(Figure 1, Figure 2).

Figure 1. 금산사미륵전벽화 손상 현황

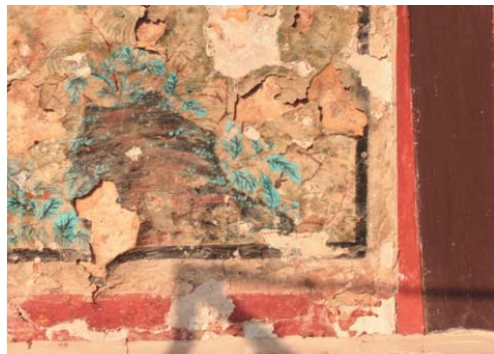
Figure 2. 금산사미륵전벽화 채색층 손상상태

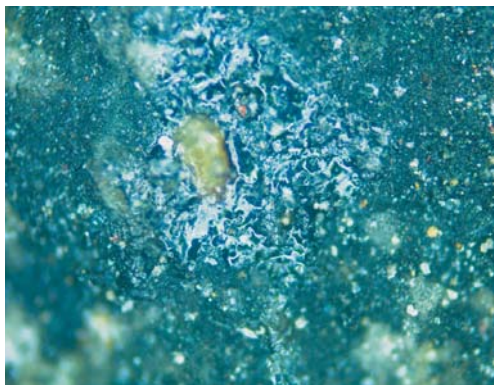
조사결과, 채색상태는 비교적 밀도 있게 착색되어 있으나, 채색층 표면에서 일부 광택과 함께 고형화 된 합성수지를 관찰할 수 있다(Figure 5). 채색층이 합성수지와 함께 일부 도막을 형

성하며 채색층 균열 및 박리상태를 나타내는 부분도 관찰되는데 채색층의 광택 및 부분적인 고형화, 도막현상은 과거 보존처리 시 Paraloid B-72가 다소 과다하게 도포된 결과라고 판단된다. 또 단면을 관찰한 결과 미륵전 외벽화는 마감층 위 견고하게 착색된 주색계통 바탕칠 층과 이 위로 건식기법으로 채색된 다수의 채색층이 존재하는데 호분으로 추정되는 흰색 채색층과 그 위로 부분적으로 청색, 적색 등 약 3~5개의 채색층이 있다. 그 중 두껍게 칠해진 채색층에 층간 분리현상이 나타나고 분리된 공극에 이물질이 관찰된다(Figure 6).

Figure 5. Sample 4 표면 수지도포 부분(×100)

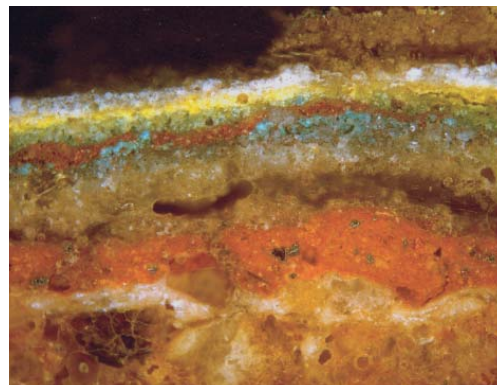
Figure 6. Sample 4 단면상태(×100)

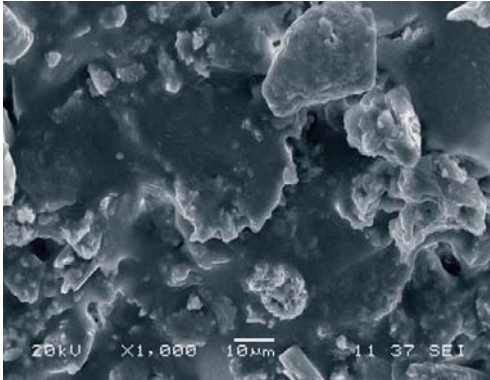
Sample 4의 채색층 표면과 단면을 주사전자현미경(SEM)을 통하여 미세조직을 관찰하였다. 표면 미세조직의 형태를 살펴보면 표면을 이루고 있는 구성 물질들이 부분적으로 막과 층을 이루고 있는 상태를 관찰 할 수 있는데, 이는 벽화에 사용된 광물 입자 간에 고분자 수지가 유입

되어 도막을 형성하게 될 때 이와 같은 현상이 나타나게 된다(Figure 7). 따라서 본 미세조직 조사결과에서 관찰되는 도막형의 상태는 과거 보존처리 때 사용된 Paraloid B-72가 시료의 표면에서 관찰되는 것으로 보인다.

Figure 7. Sample 4 표면 채색층(black) 미세조직 (×1000)

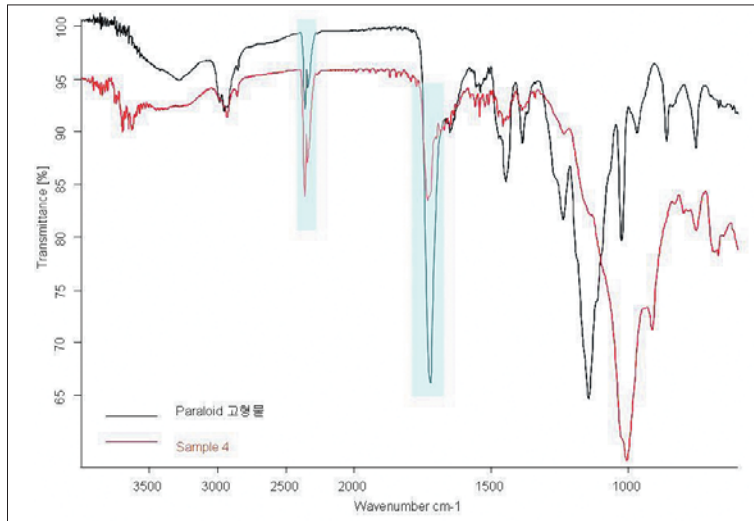
Sample 4에 대하여 과거 보존처리 당시 적용된 합성수지 성분을 검증하기 위해 FT-IR 분석을 실시하였다. 문헌자료를 근거로 하면 과거 보존처리 시 Paraloid B-72가 사용되었던 것으로 기록되었으므로, Paraloid B-72 고형물에 대한 FT-IR 분석을 실시하여 두 분석 결과를 비교하기로 하였다. 적외선분광분석 결과, Paraloid B-72 고형물의 스펙트럼과 금산사미륵전벽화 시료의 스펙트럼을 비교하였을 때 $2300\sim 2400\text{cm}^{-1}$ 과 $1600\sim 1700\text{cm}^{-1}$ 영역에서 유사한 피크가 검출됨을 알 수 있다.

Figure 11. Paraloid 고형물과 Sample 4의 FT-IR 스펙트럼

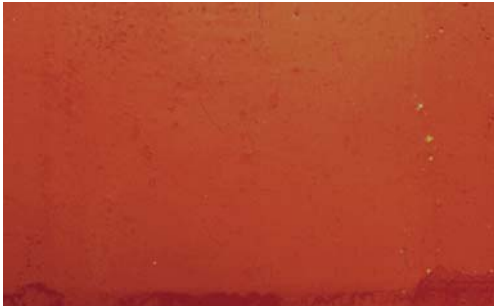
Figure 21. Sample 1-2-a 표면 균열상태

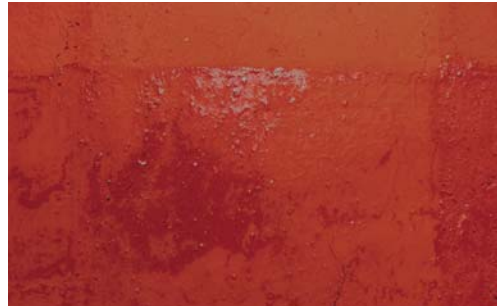
Figure 22. Sample 1-2-b 표면 미세균열 및 광택

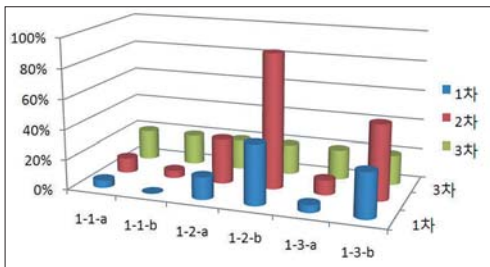
열적외선 조사(照射) 및 침수 실험 후 의사시료의 상태를 육안 및 현미경으로 관찰한 결과 채색층 균열 및 박리 현상이 발생되었으며, 채색층 제작에 사용된 아교의 농도 및 채색층 두께, Paraloid B-72의 도포 유무에 따라 손상 정도가 다르게 나타났다. 의사시료 중 채색 두께와 아교의 농도가 비례하도록 제작하였는데, 채색층이 두껍고 고농도의 아교가 사용된 의사시료에 비해 채색층이 얇고 저농도의 아교가 사용된 의사시료가 비교적 표면 손상상태가 양호하게 나타났다. 또 회 차 별 손상 정도를 비교해 볼 때 두꺼운 층의 시료가 실험 시간이 경과될 수록 손상 범위가 증가함을 알 수 있었다. 여기서 다시 Paraloid B-72를 도포한 것과 도포하지 않은 시료를 비교해 보면 Paraloid B-72를 도포한 시료에서 손상이 두드러지게 나타나는 반면, 채색층이 얇고 아교가 적은 시료에서는 Paraloid B-72가 도포된 상태에서도 손상이 비교적 적게 발생되었다.

Figure 29. Sample 1의 시료별 풍화횟수에 따른 손상도

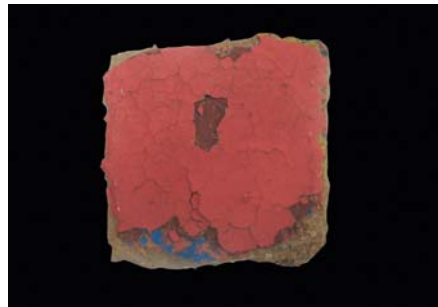
Figure 34. Sample 3-B

자외선 조사(照射)실험 결과, Paraloid B-72를 도포한 시료와 도포하지 않은 시료의 표면에서 손상 정도의 차이가 육안으로 확인 가능한 차이를 나타냈다. Paraloid B-72를 도포한 Sample 3의 채색층 표면은 조사(照射) 후 약 50여 시간 만에 손상 상태를 나타내어 보이기 시작하였다. 채색층 박락 현상이 두드러지게 나타났으며, 채색층 표면에 균열이 발생 되었다. 조사(照射)시간이 더 경과된 후에는 균열이 진행된 채색층이 들뜸 현상을 나타냈다. Paraloid B-72를 도포하지 않은 Sample 2의 채색층은 자외선 조사(照射) 후 육안으로는 채색층 표면의 손상상태를 확인하기 어려웠으나, 현미경 및 미세조직 관찰을 통해 미세하게 진행된 채색층의 손상상태를 확인할 수 있었다.
