고흥 길두리 안동고분 출토  
금동관모의 수습과 보존처리 (I)

*A Study of Conservation treatment for Gilt-Bronze Cap Excavated  
from Ahndong tumulus ,Gildu-ri site in Goheung*

서 정 은  
Seo Jung-Eun

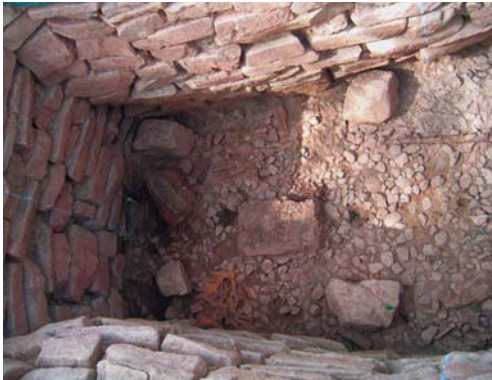
안동고분은 구덩식돌덧널무덤으로 석곽은 평면형태가 사다리꼴이고 너비 150(동)cm-130(서)cm, 깊이 160cm이며 장축은 동-서방향이다.<sup>1)</sup> 석곽 바닥에는 5cm내외 크기의 잔돌을 깔았으며 모든 유물은 자갈층 위에 놓여 있다.(Figure 1) 석곽의 벽면은 가공한 판석을 벽돌 쌓듯이 11~12단으로 축조하였다.<sup>2)</sup> 금동관모는 서벽 중심부에 바로 붙어서 비스듬히 누운 채 출토되었다.(Figure 2)

Figure 1. 금동관모의 출토상태

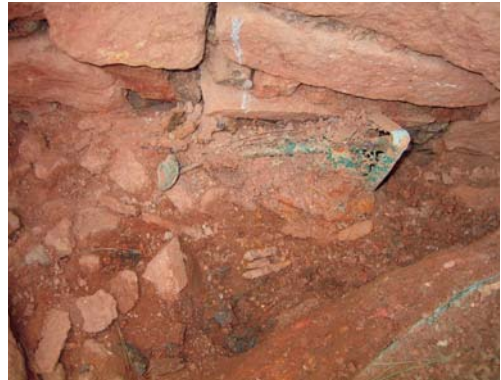
유물의 수습을 위해 현장에 도착했을 때 금동관모는 반쯤 흙속에 묻혀 관모의 일부분과 반구형 장식이 노출되어 있는 상태로 발굴이 중단되어 있었으며 관모는 전체적으로 푸른색 청동 녹으로 덮혀 있는 상태였다.

금동관모의 수습 시 가장 큰 문제는 관모의 한쪽 면이 석곽의 벽과 완전히 밀착되어 분리가 쉽지 않다는 점이였다. 또한 석곽의 크기에 비해 상당히 많은 유물이 산재해 있어 유물 수습 시 충분한 공간의 확보도 어려운 상태였다.

Figure 2. 금동관모의 출토상태

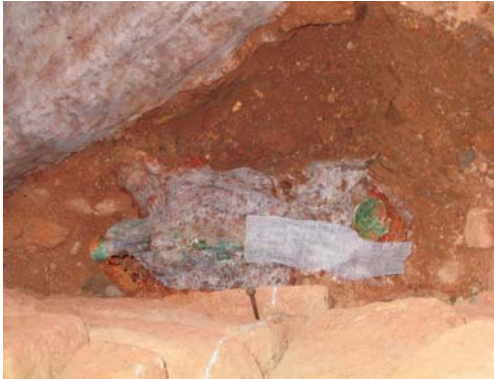
Figure 3. 임시경화처리 하며 거즈 접착

우선 금동관모 동쪽으로 바로 인접하여 출토된 금동신발을 먼저 수습하여 공간을 확보한 후 금동관모의 수습에 들어갔다. 먼저 노출되어 있는 금동관모의 표면 장식들과 편이 작은 조각으로 파손되어 있는 상태여서 편이 교란을 막기 위해 그대로 아크릴계 수지인 Paraloid<sup>®</sup> B-72 (in Acetone) 10%, 15% 용액을 분무하여 임시 경화처리 한 후 거즈를 작게 잘라 밀착하여 부착하였다.(Figure 3) 거즈를 부착함으로써 편이 교란되지 않고 그 자리 그대로 유지하고 있기 때문에 실험실로 옮겨 보존처리 시 편의 접합이 용이하도록 하였다.

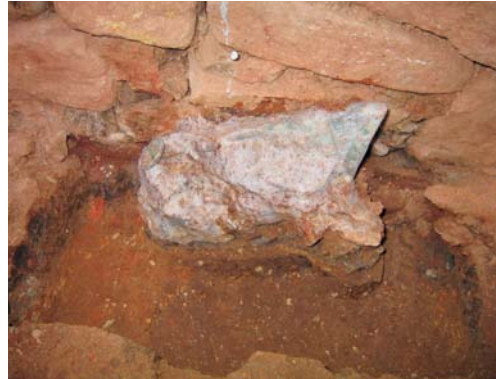
Figure 4. 임시 경화처리와 거즈접착 완료

금동관모 주변의 흙을 조금씩 제거해 나가면서 금동관모의 표면이 드러나는 부분에 이 과정을 반복하여 경화처리 하고 거즈를 부착하였다. 석곽의 벽면에 밀착되어 있는 부분의 반대 쪽에는 길이 130mm 가량의 철축 7개가 무더기로 바로 인접해 있는 상태인데 현장에서 분리하여 수습하기에는 무리가 있어 그대로 금동관모와 함께 거즈로 접착하여 한 덩어리로 수습하였다.(Figure 4)

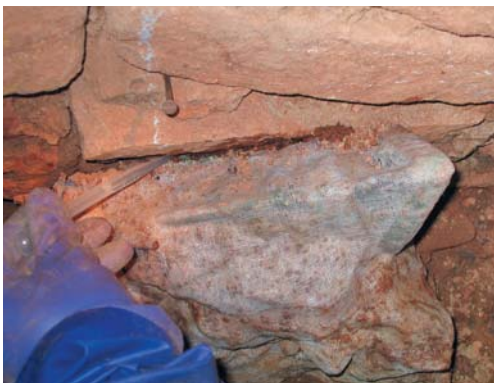
Figure 5. 벽체와의 분리를 위한 연화 작업

벽체와 완전히 밀착되어 있는 부분은 날카롭고 미세한 대나무칼로 유물에 손상이 가지 않도록 주의하면서 조금씩 찢어 넣어 약간의 공간을 만든 다음(Figure 6) 그 틈으로 Ethyl alcohol 을 일회용 스포이드를 이용하여 계속해서 흘려 넣어 벽체와 관모 사이의 말라붙은 흙을 연화(軟化)시켰다.(Figure 5) 이러한 과정을 반복하여 점차 공간을 확보해 나갔지만 관모의 한쪽 면 전체가 완전히 벽체와 붙어 있는 상황이기 때문에 이러한 방법은 한계가 있었다. 그래서 일부

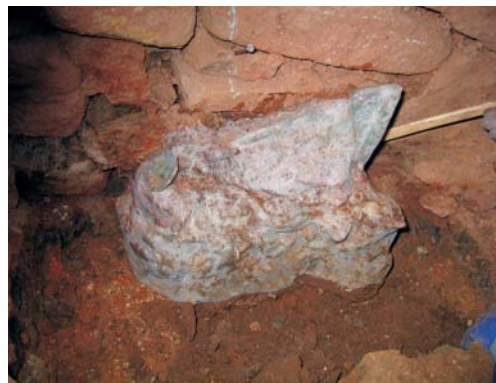
Figure 6. 벽체와의 분리 작업

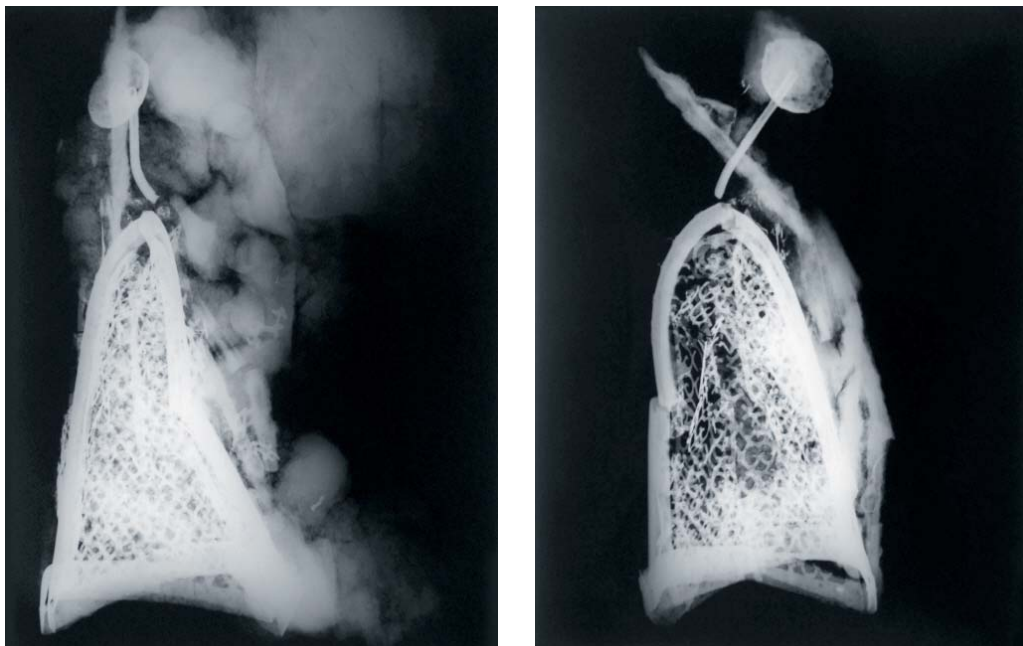
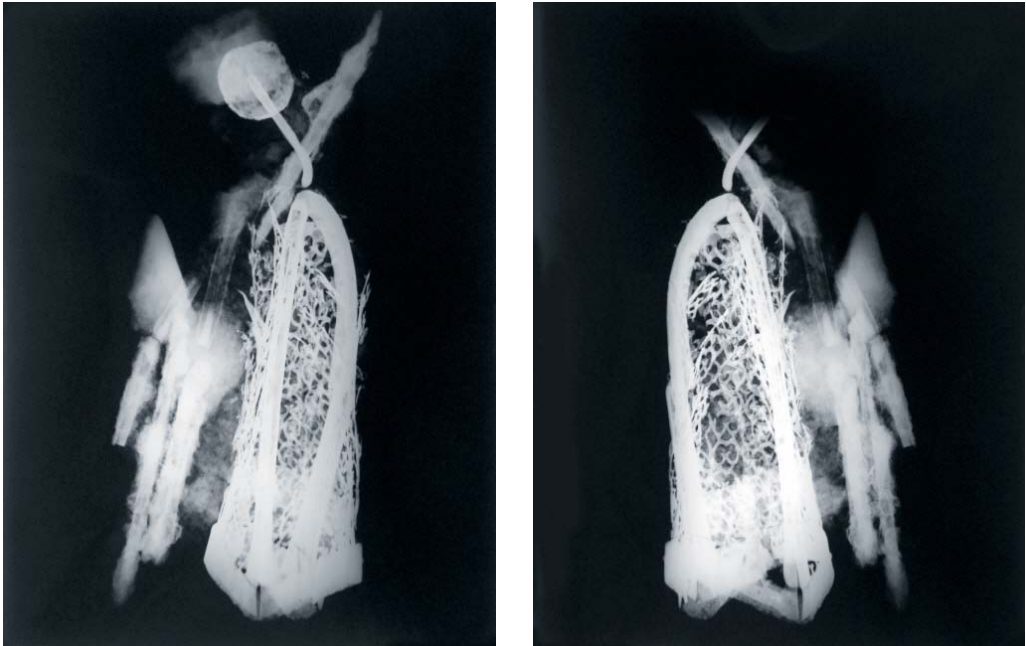
금동관모의 보존처리에 앞서 관모의 내부조사와 함께 수습되어 온 토양속의 유물 존재 여부를 확인하기 위해 X-ray촬영을 실시하였다. X-ray촬영결과 심엽문이 투조된 판이 여러 개 겹쳐 있는 상태라 정확한 구분이 어려워 여러 측면으로 X-ray촬영을 실시하였다.(Figure 7) 촬영결과 한쪽 면에 적어도 3~4개의 판이 겹쳐져 있는 것으로 판명되었다. 출토지의 토양부분은 출토지의 크고 작은 돌이 많이 부착되어 있고 별다른 유물의 존재가 없는 것으로 확인되었다. 또 유물의 현장 수습 시 함께 수습한 철촉은 여러 개 합쳐진 채 덩어리지어 부착되어 있는 상태이며 관모와 겹쳐진 부분이 없어 쉽게 제거될 것으로 예상된다.

Figure 7. X-Ray 사진(1)

Figure 7. X-Ray 사진(2)

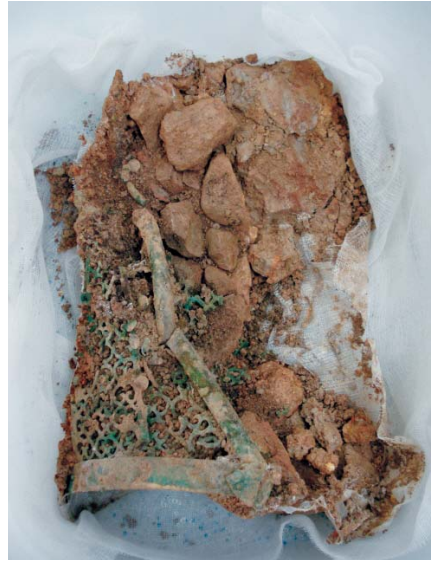
현장에서 노출되었던 관모 부분은 현재 거즈로 덮여 있고 현재 노출된 면은 석곽 벽체와 밀착되어 있던 부분이다.(Figure 8) 현재 관모는 한쪽에 수습지의 돌덩어리들이 붙어 있고 돌 밑에 철축이 덩어리로 부착되어 있는 상태이다. 현재 노출되어 있는 관모 부분은 임시 경화처리하지 않았기 때문에 파손된 작은 편들과 흠 등이 자유로운 상태이다. 하지만 지금 상태로는 정확한 형태를 알 수 없으므로 편이 교란되지 않게 정확히 편이 일치하는 부분은 임시로 접합하고 Paraloid<sup>®</sup> B-72(in Acetone)15%의 용액을 주사기에 넣어 조금씩 부분적으로 경화처리하여 편의 위치를 고정시켰다. Paraloid<sup>®</sup> B-72(in Acetone)는 유기용제에 쉽게 용해(溶解)되기 때문에 나중에 필요에 따라 얼마든지 제거가 용이하다.

Figure 8. 관모의 수습 상태

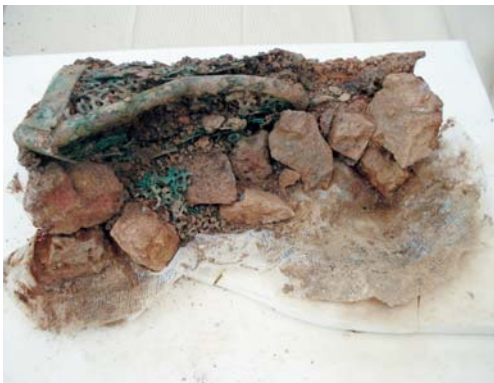
Figure 9. 토양과 돌 제거 과정

이 부분은 X-ray촬영 결과 별다른 유물이 발견되지 않은 부분이다. Ethyl alcohol과 증류수를 1:1의 비율로 섞어서 붓으로 도포하여 고착된 토양 이물질들을 연화시킨 후 Scalpel로 토양과 돌을 제거해 나갔다. 출토지에서 수습 시 실시했던 Paraloid® B-72(in Acetone)15%로 강화처리 한 영향으로 접착되어 있는 부분은 Acetone을 주사기에 넣어 부분적으로 조금씩 주사하여 제거하였다.(Figure 9)

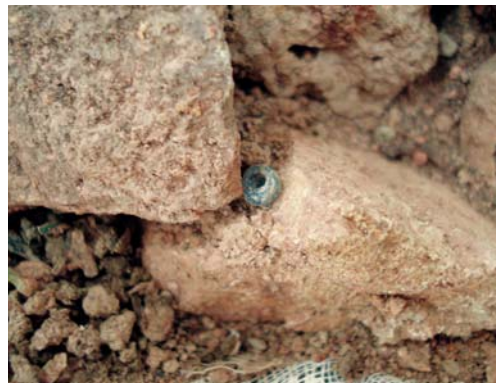
이렇게 돌을 제거하는 과정에서 푸른색의 작은 구슬이 나타났는데(Figure 10) 이는 출토 시 금동관모의 동쪽으로 인접한 곳에서 유리구슬들이 집중적으로 출토<sup>4)</sup>되었는데 그곳에서 온 것으로 생각된다.

Figure 10. 유리구슬

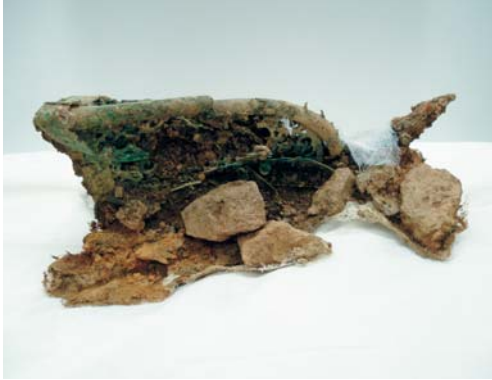
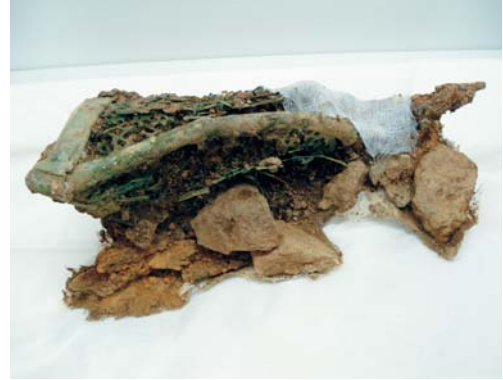
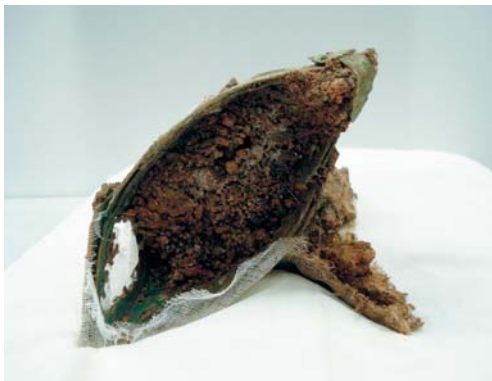
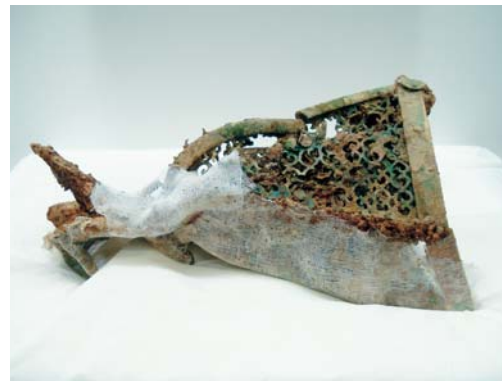
어느 정도 돌을 제거해 내자 돌 밑에 있던 철촉들이 드러났다.(Figure 11, Figure 12) 철촉 들은 관모 한쪽 면 정중앙에 종(縱)으로 나란히 덩어리져서 붙어있고(Figure 13) 철촉 한개는 관모 위쪽에 가로질러 고착되어 있는 상태이다.(Figure 14)

Figure 11. 철촉의 고착 상태

Figure 12. 철촉의 고착 상태

Figure 13. 철촉의 고착 상태

Figure 14. 철촉의 고착 상태

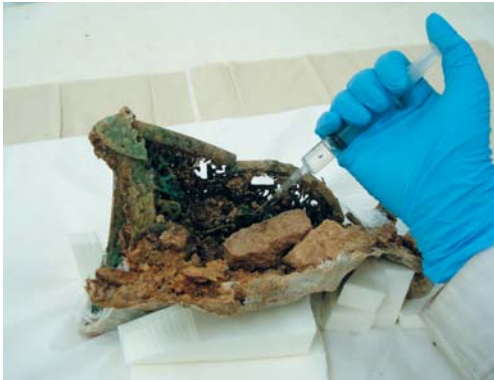
Figure 15. 부분 경화처리 과정

현재 위쪽에 노출되어 있는 부분은 수습당시 땅에 묻혀 있던 부분이라 경화처리가 거의 안 되어 있는 상태로, 계속해서 파손된 작은 편들의 위치 교란을 방지하기 위해 Paraloid<sup>®</sup> B-72(in Acetone)15%를 주사기에 넣어 세밀하게 부분적으로 경화하고 고착시키는 과정을 반복 했다.(Figure 15) 그리고 안쪽의 토양은 각종 소도구를 사용해 유물에 영향을 미치지 않도록 주의하면서 제거해 나갔다.(Figure 16) 철촉과 밀착되어 있는 돌은 현장 수습 시 Paraloid<sup>®</sup> B-72(in Acetone)15%로 경화, 접착 시켰기 때문에 주사기에 Acetone을 넣어 조금씩 용해(溶解)시켜 들어내었다.(Figure 17)

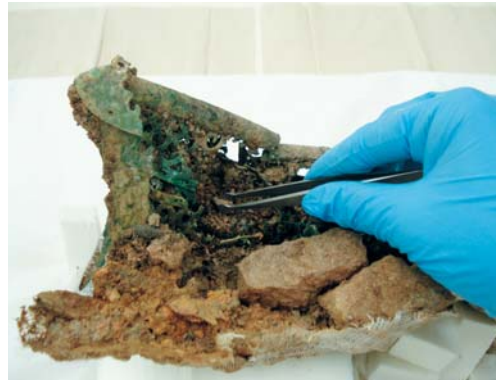
Figure 16. 이물질 제거와 편 정리 과정

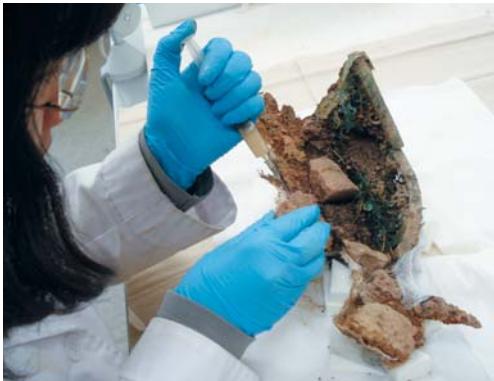
Figure 17. 돌 제거 과정

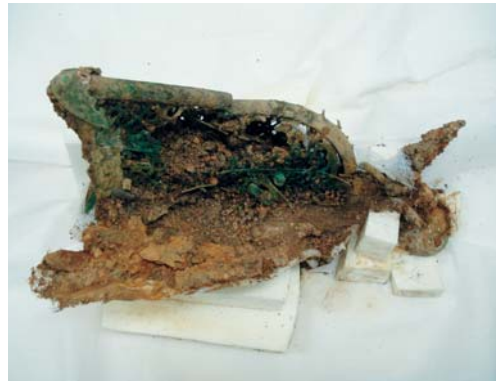
돌을 모두 제거해 내자 철촉들이 완전히 드러났다.(Figure 18) 이제는 관모에서 철촉을 분리할 차례이다. 철촉 덩어리의 한쪽 면은 현장 수습 시 거즈로 여러 겹 보강하여 Paraloid<sup>®</sup> B-72(in Acetone)15%로 경화 시켰던 부분이 관모와 철촉들을 단단하게 감싸고 있는 상태이다. 이 거즈를 제거하는 과정이 우선 실시되어야 했다.

Figure 18. 돌 제거 후 드러난 철촉

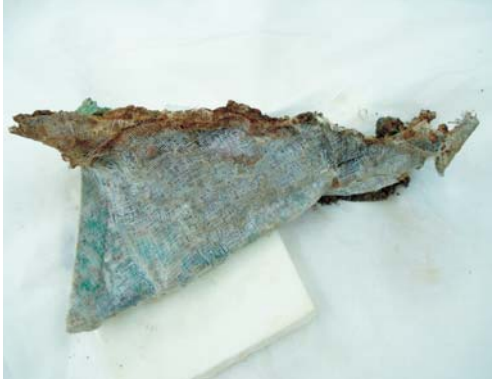
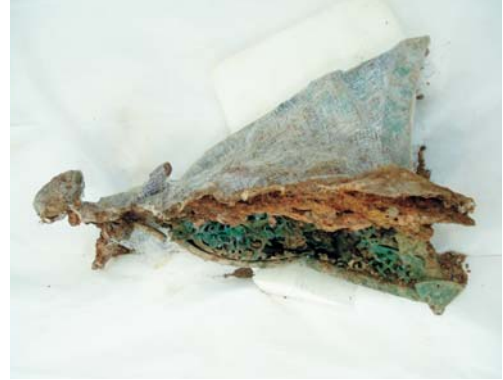
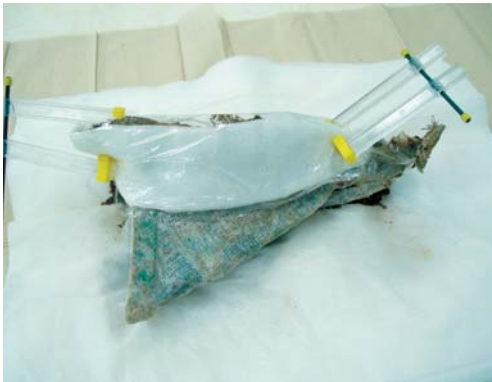
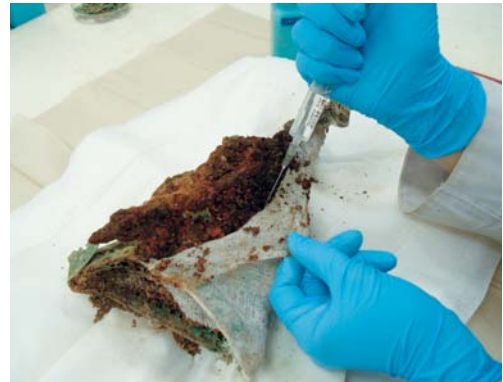
Figure 19. 제거해야 할 거즈 부분

Figure 20. 분리 할 철촉

Figure 21. 거즈 제거 과정

Figure 22. 거즈 제거 과정

출토 시 드러났던 방향으로 유물을 눕히고(Figure 19) 철촉 크기에 맞춰 거즈를 잘라 두툼하게 겹친 후 Acetone을 충분히 적신 후 철촉을 묻고 있는 거즈부분에 대준 후 공기 증으로 Acetone이 증발하지 못하도록 비닐 랩으로 한번 감싼 후 클램프로 고정하였다.(Figure 21) 이대로 1시간정도 두었다가 거즈를 제거 하면 쉽게 분리된다. 부분적으로 잘 떨어지지 않는 곳은 주사기에 Acetone을 넣어 조금씩 흘려 넣어 제거 하였다.(Figure 22)

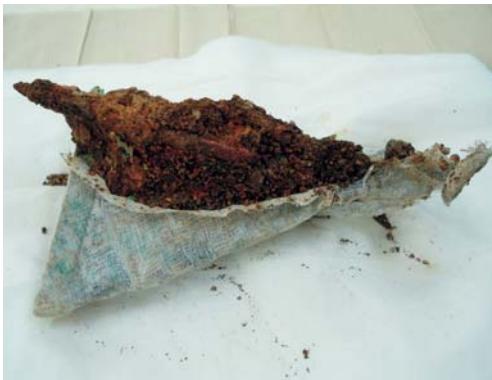
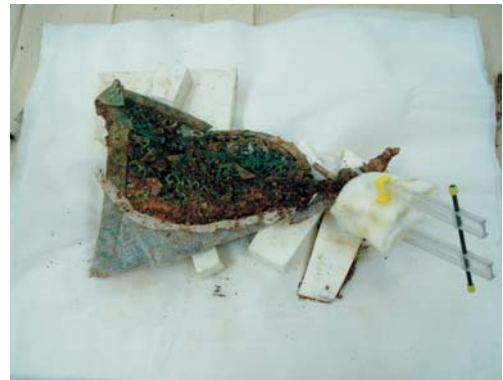
Figure 23. 철촉을 감싸고 있던 거즈 제거

Figure 24. 철촉 덩어리 제거 완료

제거된 거즈는 면을 맞춰 깨끗이 자르고(Figure 23) 주사기에 넣은 Acetone과 Scalpel을 이용하여 관모와 면해 있는 부분의 흠을 조금씩 제거해 내었다. 이렇게 해서 철촉을 분리 완료하였고 관모 위쪽에 가로질러 있던 철촉도 같은 방법으로 제거하였다.(Figure 24)

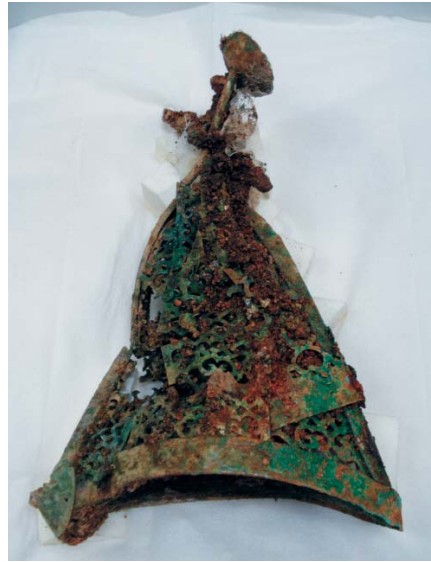
Figure 25. 외부의 이물질 제거 완료

이로써 관모 외부에 부착되어 있던 토양과 돌, 철축들을 모두 제거하였다.(Figure 25) 관모의 내부는 출토지의 토양이 가득 차 있는 상태로 관모 수습 시 Paraloid® B-72(in Acetone)15%로 강화처리 한 영향으로 관모와 접해 있는 부분의 일부는 함께 강화되어 딱딱한 상태이지만 대부분은 쉽게 제거 할 수 있는 상태였다.(Figure 26) 이 부분에서 섬유질 등의 존재여부가 확실 하지 않기에 조심스럽게 관찰 하면서 천천히 제거해 나갔지만 특별히 발견된 사항은 없었다.(Figure 27) 제거된 관모 안쪽의 토양을 모두 모아 다시 한번 세밀히 검토하였지만 역시 발견된 것이 없었다.

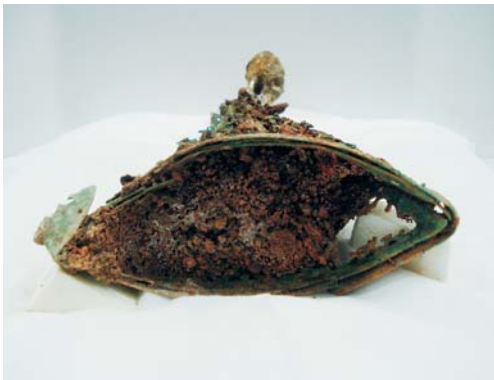
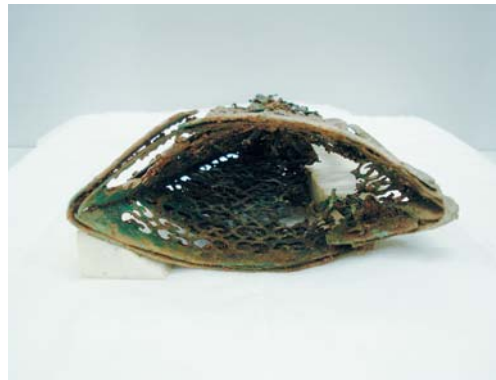
Figure 26. 관모 내부의 토양 제거 전

Figure 27. 관모 내부의 토양 제거 후

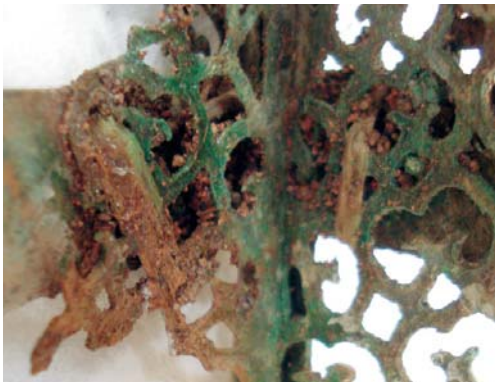
첫째로, 관모내부를 가득 채우고 있던 토양을 모두 제거해 내니 안쪽에 고정용의 끈으로 추정되는 유기물질이 나타났다.(Figure 28) 이 유기물질은 하연대와 60° 정도의 각도로 하연대의 중앙에서 시작되어 상연대 한쪽 부분을 감싸고돌아 반대편 하연대 중앙까지 위치하는 하연대와 같은 형태인 띠 형태의 판과 양쪽의 측판을 고정했던 것으로 생각된다.

Figure 28. 첫 번째 유기물질

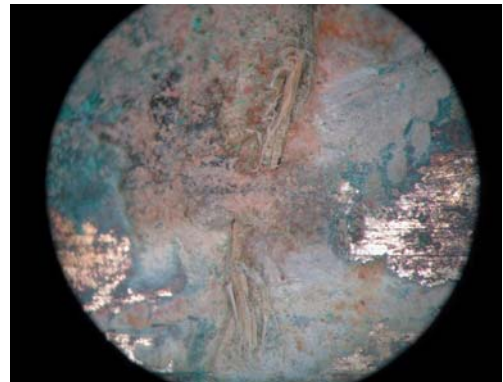
유기물질은 관모 내부의 측판 쪽, 하연대와 측판의 사이, 상연대와 연결되는 하연대의 한쪽 끝 이렇게 세 곳에서 발견되었으며, 그 외 하연대 안쪽부분 한곳에서 약간씩의 섬유질 흔적들이 발견 되었다.(Figure 29)

Figure 29. 하연대 안쪽부분의 유기물질20x

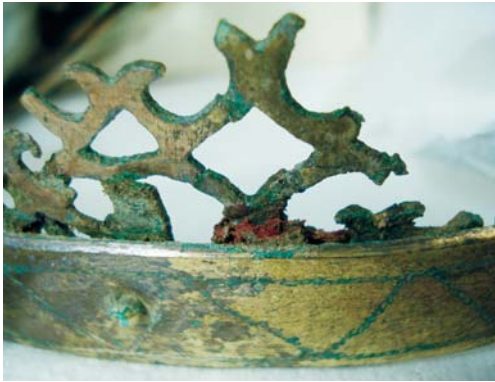
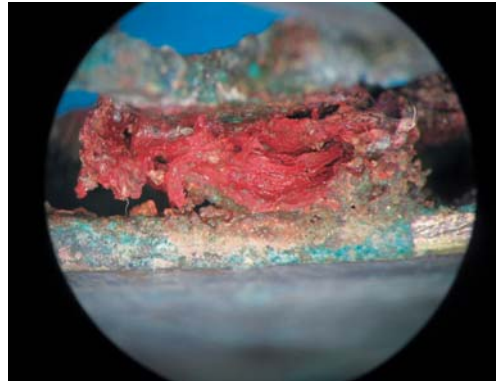
둘째로, 한쪽의 하연대와 측판의 사이에서 붉은색의 유기물질로 추정되는 물질이 발견되었다.(Figure 30) 실체현미경 으로 관찰해 보았으나 정확한 정체(正體)의 추측이 불가능 한 상태이다.(Figure 31)

Figure 30. 두 번째 유기물질

Figure 31. 두 번째 유기물질 실체현미경 2.0x로 관찰

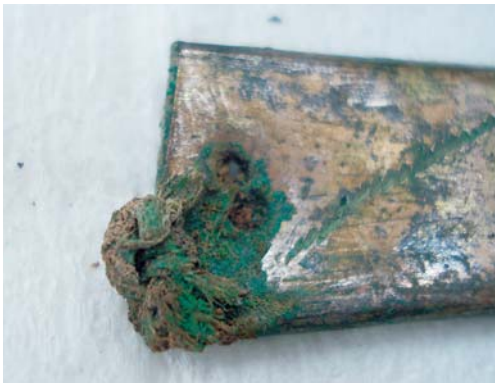
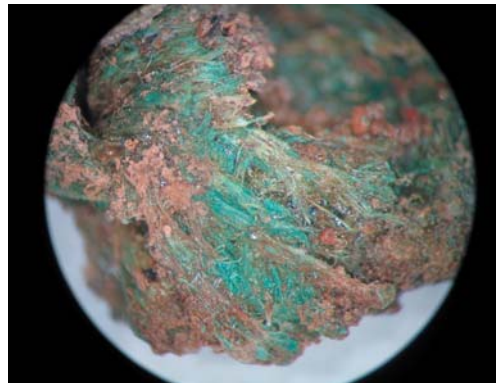
셋째로, 상연대와 연결되는 하연대의 한쪽 끝에서도 섬유질이 발견되었는데(Figure 32, Figure 33) 끈으로 추정되며, 한번 묶었던 꼬임이 있는 것으로 보아 하연대의 끝부분에 장식용의 줄이나 장식품을 매달았던 끈으로 추측된다. 또 상연대와 하연대를 연결하는 리벳근처에서 발견된 것으로 보아 리벳을 도와 두개의 띠를 연결하는 역할의 끈이었을 지도 모르겠다.

Figure 32. 세 번째 유기물질

Figure 33. 세 번째 유기물질 실체현미경 3.2x로 관찰

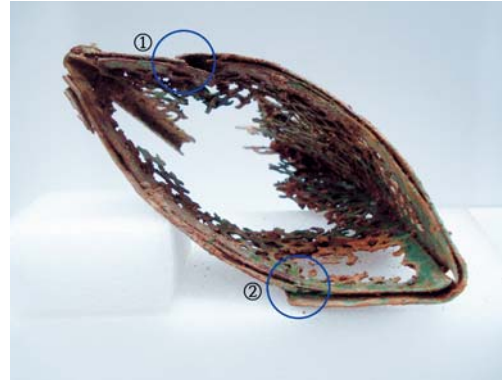
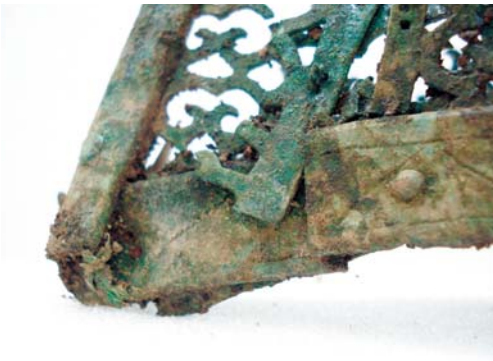
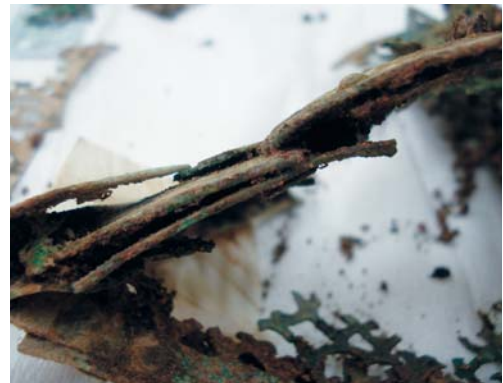
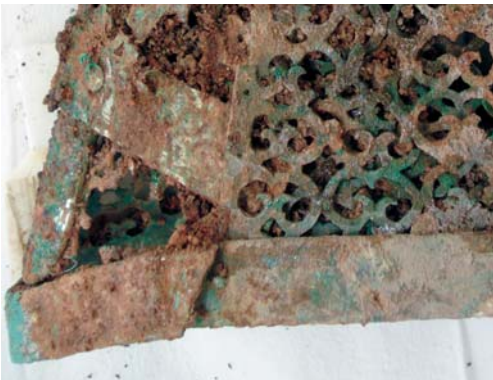
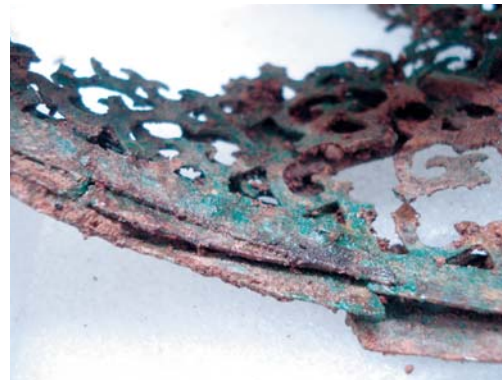
금동관모를 감싸고 있던 토양과 돌, 거즈 등을 모두 제거완료 한 후에서야 관모의 상태를 면밀히 관찰 할 수 있었다. 그런데 완형으로 생각되었던 관모가 예상보다 많이 파손되어 있는 상태였다. 수습 시 확인되었던 상연대 뿐만 아니라 전체적인 형태가 모두 틀어지고 관모의 측판도 작은 조각으로 모두 파손되어 있는 상태이다. 크게 상연대를 감싸고 있는 머리에 쓰는 부분인 하연대(下緣帶)가 대각선 방향으로 2군데가 파손되며 어긋나면서 상연대가 파손되고 측면의 투각판들이 조각조각으로 파손된 것으로 예상된다.(Figure 34~38)

Figure 34. 대각선 방향 2군데가 파손된 하연대

Figure 35. 하연대의 파손부분 ① 정면

Figure 36. 하연대의 파손부분 ① 측면

Figure 37. 하연대의 파손부분 ② 정면

Figure 38. 하연대의 파손부분 ② 측면

금동관모의 보존처리과정은 일단 관모의 전체적인 형태를 잡아주는 것이 우선되어야 하는 상황이기때문에 해체를 우선하기로 결정하였다. 유물 수습 시 계속해서 Paraloid® B-72(in Acetone) 15%로 경화처리를 했기 때문에 파손된 편들이 전혀 교란되지 않고 그 자리 그대로 위치하고 있기 때문에 해체 복원이 가능할 것으로 예상된다.

관모는 심엽문 투각 형태의 세밀한 판이 여러 개 겹쳐 있는 높이가 있는 유물인데다가 부식으로 인해 상당히 약화되어 있는 상태이기에 이 상태 그대로 녹제거 작업을 하기엔 무리가 있다. 그래서 해체를 하면서 분리되는 편들을 바로바로 현미경으로 관찰하면서 녹을 제거하는 녹제거 작업을 병행하기로 하였다. 해체하고 녹제거하고 부분적으로 접합하면서 유물의 모양을 그대로 유지하면서 복원할 예정이다.

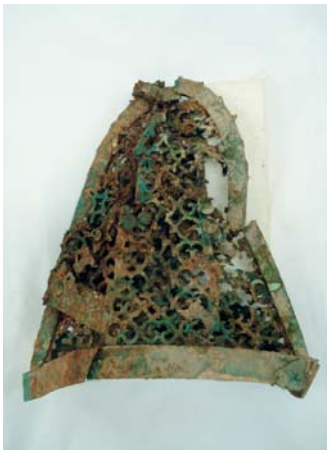
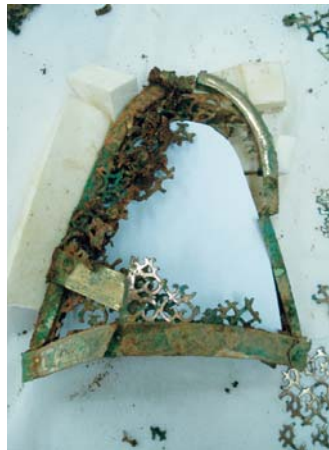
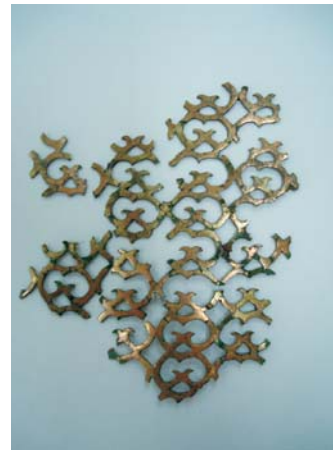
관모의 측판 부분은 여러 개의 작은 조각들이 마구 얽혀 있는 상태로 여러 겹의 판이 겹쳐져 있다. 전체적으로 관모 안쪽에서 하연대부터 관모의 상연대 끝까지 이어지는 큰 기본 판이 있고 관모 한쪽 면 위쪽으로 둘러져 있는 또 다른 띠에서 이어지는 판이 하나 더 있다. 그리고 양 옆으로 벌어지는 장식판 부분이 하나 있고 또 아직 정확히 확인되지 않은 다른 판들의 흔적들도 있다. 이렇게 여러 개의 투각판이 작은 조각들로 파손된 채 임시 강화처리로 고정되어 있는 상태(Figure 39)로 하연대의 파손 부분 ①, ②의 해체 전에 측판의 정리가 필요한 상황이다. 그래서 우선 이 측판을 해체한 후 하연대 파손부분을 해체·복원 할 것이다.

Figure 39. 투각판 해체 전

Figure 40. 투각판 해체 후

Figure 41. 해체한 편들

일단 제일 위에 위치한 양옆으로 벌어지는 장식판 한쪽을 해체하기로 결정하였다. 이 장식판은 작고 수없이 많은 조각들로 파손되어 있었는데 하나하나 분리 해냈다. 관모 전체적으로 Paraloid<sup>®</sup> B-72(in Acetone)15%로 경화 처리되어 있는 상태이기에 Acetone을 사용해서 편들을 순서대로 하나씩 분리해 내고 현미경으로 관찰하면서 Scalpel로 녹을 제거하였다.

이 장식판을 다 분리한 후 또 안쪽의 판도 같은 방법으로 해체하였다.(Figure 40) 안쪽의 판도 위의 장식판과 마찬가지로 수없이 많은 조각들로 파손되어 있었다. 이렇게 해체하여 현미경으로 관찰하며 Scalpel로 녹을 제거하는 과정을 마친 편들은 몇몇 개의 편들을 어느 정도 접합한 후 한쪽에 보관하였다.(Figure 41)

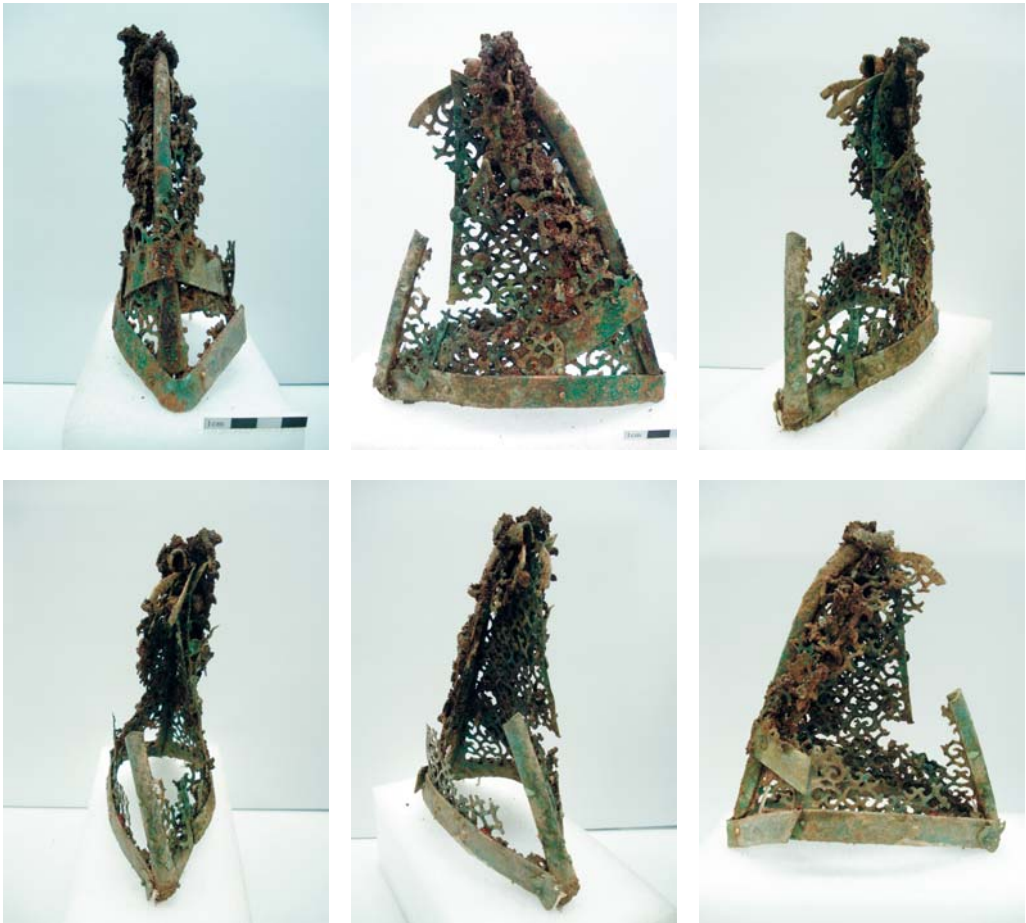
한쪽 측판을 해체한 후 관모의 전체적 상태를 살펴보았다. 하연대의 파손되어 어긋난 두 부분의 영향으로 상연대가 휘어져 있는 것이 보인다. 이 부분을 해체하여 자리를 바로 잡아주고 본래의 모습을 찾아 줄 예정이다. 현재 지금까지 진행된 보존처리 과정은 여기까지 진행되었다.(Figure 42) 앞으로 하연대의 파손부분을 해체하고 접합·복원 전에 모든 편을 현미경으로 관찰하면서 녹을 제거하여 금동 면을 노출 시키면서 이물질 제거 작업을 완전히 마칠 예정이다. 그 후에 해체한 편들을 하나하나 제자리를 잡아 접합·복원하여 금동관모의 보존처리를 완료할 예정이다.

Figure 42. 현재 금동관모의 상태
