원자력발전소의 화재사례

•
원자력발전소의
화재사례

출처
•
화災, 2008년 4월호
번역
•
이상호
한국화재보험협회
관제서무팀 차장

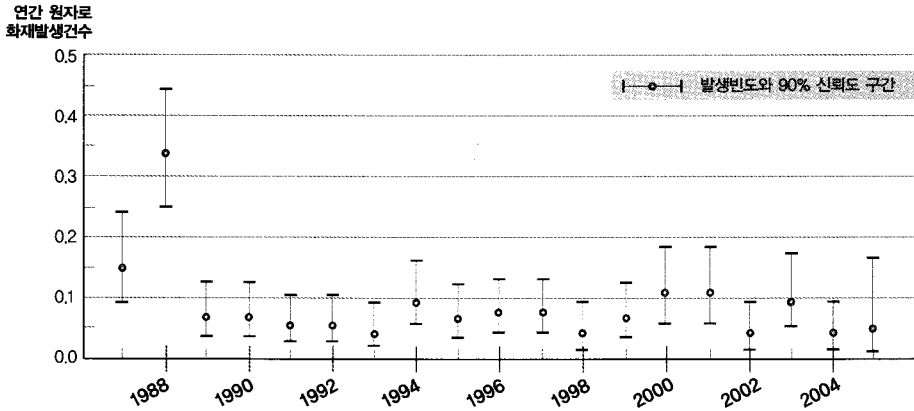
<도표 1> 미국 원자력발전소의 화재 발생빈도

<도표 1>에서 보듯이, 미국 원자력발전소의 화재 발생빈도는 1987년과 1988년을 제외하고는 연간 0.1건/원자로 혹은 그 이하의 수치이다.

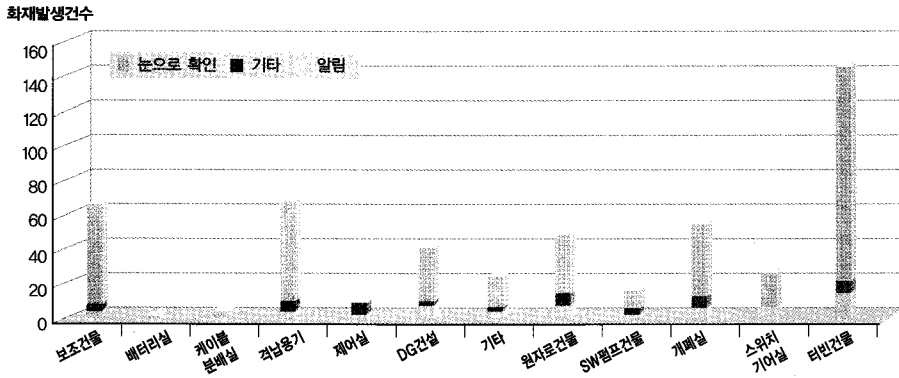
<도표 2> 미국 사례의 화재 발생장소와 검지방법

화재의 검지방법에 대해서는 <도표 2>에서 보듯이 어느 경우에 있어서도 눈으로 확인하는 것이 대부분을 차지하고 있고, 순회점검이 화재의 조기검지에 유효한 것이라는 것을 보여주고 있다. 원인에 대해서는 <도표 3>에서처럼 장소에 따라서 약간의 통계수치가 불규칙한 것은 있지만, 격납용기에 있어서는 용접에 의한 화재사례가 제일 많고, 터빈건물에 있어서는 전기적 고장, 물질의 과열 및 용접에 기인한 화재가 거의 같은 비율이다. 그 외의 경우에는 전기적 고장이 지배적인 원인이라고

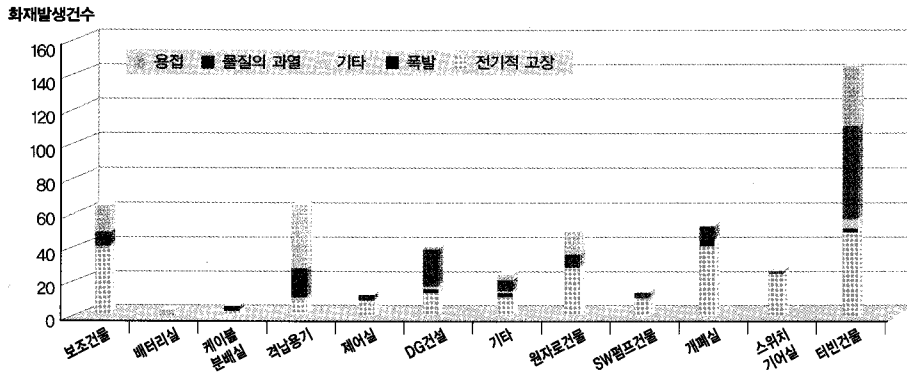
<도표 3> 미국 사례의 화재 발생장소와 원인

할 수 있다.

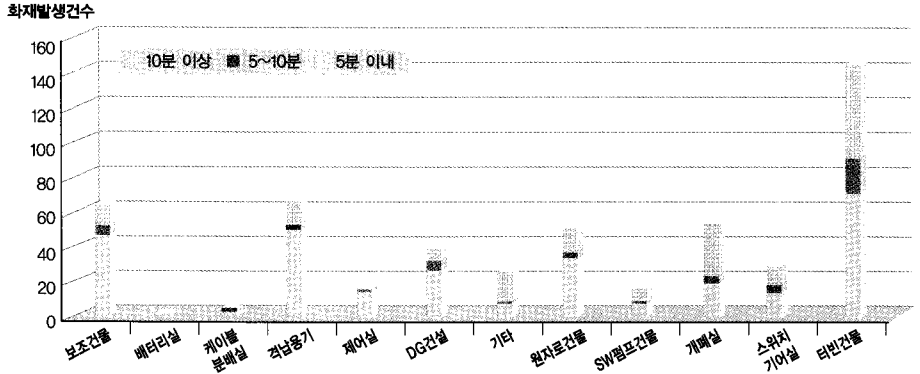
〈도표 4〉 미국 사례의 화재 발생장소와 계속시간

화재의 연속시간에 관해서는 <도표 4>에서 보듯이, 5분 이내에 소화된 사례가 많지만, 개폐소에서 10분을 넘는 사례가 가장 많고 다른 장소와는 다른 경향을 보여주고 있다. 개폐소는 건물 밖에 있고 전기적 고장에 의한 것이 많기 때문에, 화재의 검지와 소화에 요하는 시간이 오래 걸리기 때문이라고 생각된다. 미국은 화재가 소정의 시간 내에 소화될 수 없었던 경우 사업자는 긴급사태 분류에 있어서 '이상현상(Unusual Event)'을 선언하고 NRC에 통보하며, 10분 혹은 15분이 그 기준이 되고 있다.
