빌딩 화재의 특징과 조사(上)

화재원인 조사실무

• 편
박남규 이학박사
국립과학수사연구소
물리분석과장

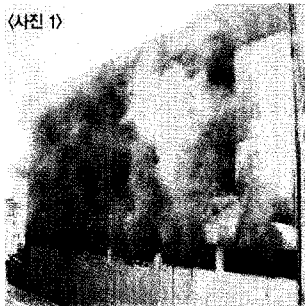
- 〈사진 1〉 빌딩 내부 화재 시 연기 거동
- 〈사진 2〉 빌딩 공사현장 화재의 용접기 잔해
- 〈사진 3〉 용접기를 수거한 형태
- 〈사진 4〉 LPG 용기 밸브의 열림 상태

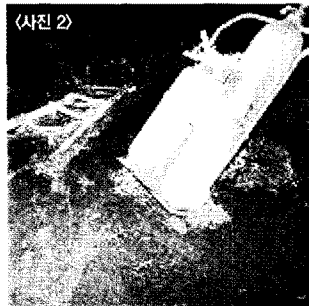
〈사진 2〉

통상적으로 용접을 끝내거나 사용하지 않을 때는 가스용접기의 호스나, 전기용접기의 배선 등은 용접기 주변에 사려서 정리해놓는 것이 일반적이다. 용접 도중 용접과 관련된 화재가 발생하면 용접기를 사용하지 않은 상태로 호스를 정리하고 가스 용기밸브를 잠그는 조치는 사실상 불가능하다. 화재현장에서 용접기와 호스, 토치, 전기용접의 경우 접지선 등이 널브러져 있으면 일단은 사용 상태를 배제할 수 없는 상태이고, 가스용접용 용기는 밸브가 열려 있는지의 여부가 작업 당시의 작업자 진술과 부합 여부를 판단하는 데 중요한 증거가 된다. <사진 2, 3, 4>에서 보듯이 가스용기의 밸브는 열려진 상태에서 화염에 휩싸이게 되면 그 상태의 흔적을 남긴다. 그을음의 오염으로 화재 후 변형이 되어 있다 하더라도 화재 당시 밸브의 개폐 상태를 판별할 수 있게 된다.

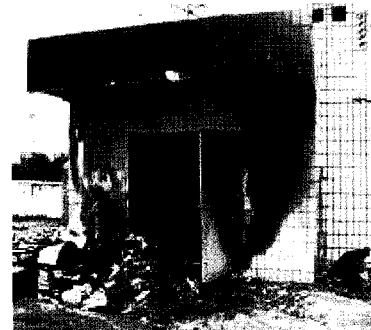
<사진 5>는 지하 전력구에서 화재가 발생하여 옥상 출입문과 배기통로로 화염이 확대되면서 옆의 전력인입시설과 냉각탑 등으로 확대되기 직전에 진압된 화재의 옥상 모습이다. <사진 6>은 지하에서 발화되어 중앙통로를 통해 열린 옥상 출입문으로 화염이 토출되면서 마침 쌓아둔 목재 및 문짝 등에 착화되어 2차 발화가 일어난 사례이다. 이들 사례에서 보듯 계단 중간의 방화문 설치나 화재시 방화문(또는 방화셔터)의 작동은 초기 화재 확대를 막는 중요한 조치가 될 수 있다.

<사진 6> 옥상의 가연물에 화염이 번짐

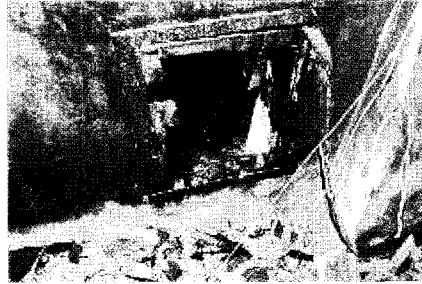
또한 <사진 7>은 지하에서 발화된 화염이 전력선 비트를 통해 상층부로 이동하던 중 4층의 점검 비트로 출화되어 그 앞에 쌓아놓은 상가 물건에 착화되어 화염이 그 층 내부 전체로 확대된 경우이다. 비트와 근접하여 물건을 적재한 원인도 있지만 <사진 8>과 같이 비트 덮개를 화염에 취약한 목재 합판으로 설치한 것도 중요한 요인 중 하나라고 생각된다.

<사진 8> 전력구 비트 덮개를 목재 합판으로 처리하여 쉽게 연소됨.

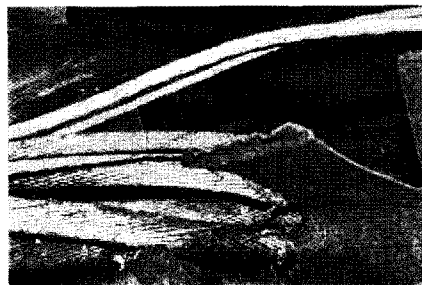
기술적 측면에서 완전한 화재 예방 기술은 있을 수 없다. 화재 환경에 대한 대처 미흡을 꼽는다면 발열체나 잠재적 발화 에너지 주변에 불필요한 가연물을 적치하는 경우가 대표적이다. 전력공급시설 자체는 금속재료 등이 대부분이어서 계통에서 발화가 되더라도 환경만 잘 관리하면 빌딩 전체를 태우는 화마는 불러오지 않을 수 있다. 큰 빌딩에서 전기시설은 전력공급시설로부터 부하 측까지 거리가 멀어서 케이블 트레이나 버스바 등을 통해 시설하는 것이 일반적이다. 케이블 트레이의 경우는 장시간 먼지에 노출되면 방열에 장애가 될 수 있고, 꺾이는 부분에서의 케이블 스트레스, <사진 10>과 같은 배선통로의 물리적 마찰 등이 절연손상을 가져와 합선이나 누전이 발생하면서 화재로 이어질 수 있다.

<사진 10> 지하 전력 공급 장치로부터 배선된 케이블의 절연손상에 의한 발화
