승례문 화재사례 및

- 화재사례
•
승례문
화재사례 및
문화재
안전관리 대책

문화재 안전관리 대책

- 글
•
이영병
서울소방재난본부
화재조사팀

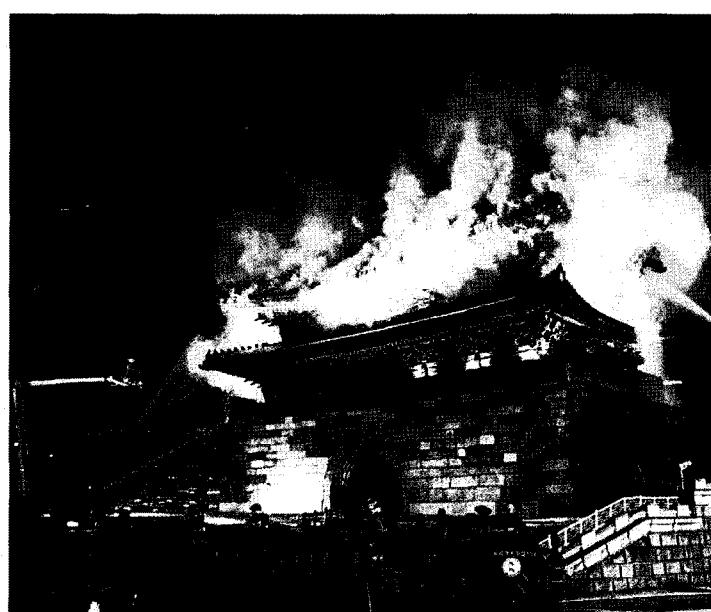
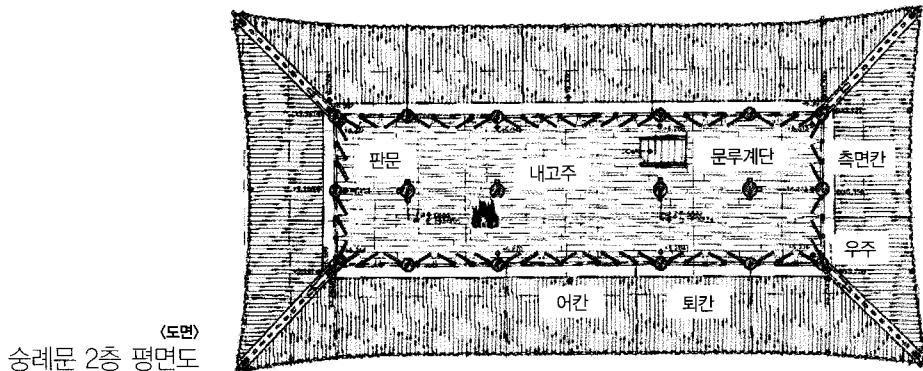
〈도면〉
승례문 2층 평면도

발화지점은 서협문에서 동협문 방향 2층 누각 3번째 내고주(중앙기둥) 좌측 앞부분으로 판단된다. 그 근거로는, PET병 플라스틱이 뉘어있던 모양과 세워진 채 녹은 형태 및 플라스틱 잔해가 발견되었고 주변으로 다른 바닥과 달리 심하게 탄화된 형태가 관찰되었으며, 바닥부분에 인화성 액체가 흘렀을 때 나타나는 패턴 및 내고주의 탄화 상태를 볼 때 바닥 밑까지 탄화된 부분에서 상부로 연소 상승한 흔적이 관찰되었다. 또한 내고주 남측방향 판문부분에 유류가 흐른 후 바닥에서 상부로 연소가 상승한 흔적이 보였고, 발화지점에서 흘러 탄화된 면적은 바닥이 붕괴되어 정확히 측정할 수 없으나 남아있는 부분과 잔해에 나타난 탄화면을 고려할 때 약 6m² 정도 유면이 확대되어 연소된 것으로 추정된다.
