부분 프로펠러 날개 모형을 이용한 높은 레이놀즈 수에서의 공동시험

Cavitation Test at High Reynolds Number Using a Partial Propeller Blade Model

Hyundai Maritime Research Institute, Hyundai Heavy Industries Co., Ltd.*
Dept. of Naval Architecture and Ocean Engineering, Pusan National University^{**}

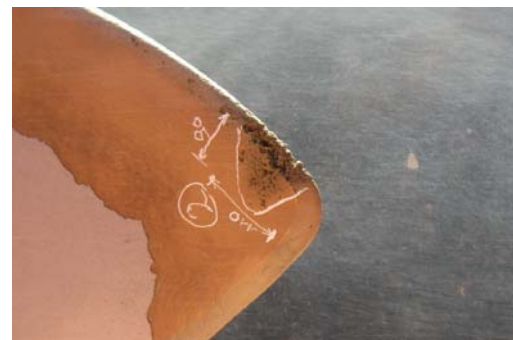
Fig. 2 Blade tip erosion on the propeller of the subject ship

Table 1 에 나타난 제원을 갖는 실선에 장착된 프로펠러 날개 끝에서 Fig. 2 에 보인 바와 같은 침식 현상이 발생하였다. 침식부위의 위치는 프로펠러 반경 0.97R 의 날개 뒷날이며 크기는 110 mm x 90 mm 이다. 가장 많은 침식이 발생된 날개의 (Fig. 2) 침식 깊이는 anti-singing edge 부위

가 8 mm, 날개면은 3 mm 이었다. 다른 날개의 경우는 anti-singing edge 부위가 3 ~ 7 mm, 날개면은 0 ~ 2 mm 였다. Anti-singing edge 부위 침식은 5 개 날개 모두에서 나타났고, 날개면 침식은 4 개 날개에서 나타났다. 조사 결과를 바탕으로 추론하면 침식은 anti-singing edge 에서 발생하기 시작하여 시간의 경과에 따라 점차적으로 날개 뒷날 면까지 확대된 것으로 판단된다. 대상 프로펠러의 운항기간은 31 개월이었다.

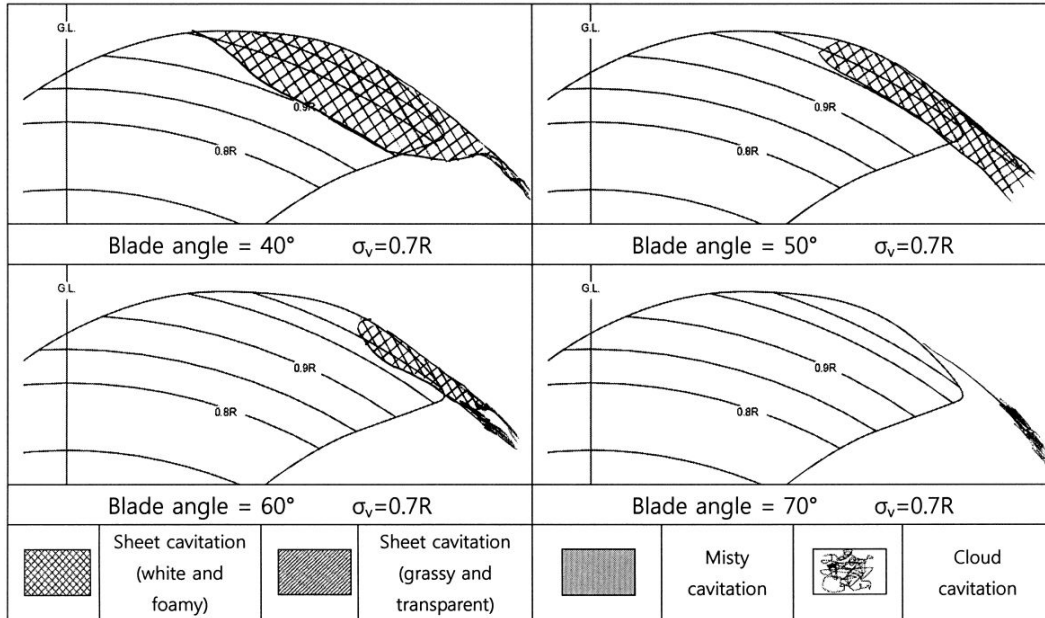
Fig. 6 Sketches of cavitation pattern on the model propeller

현대선박해양연구소(HMRI) 중형 공동수조에서 모형 프로펠러와 반류망(wake screen)을 이용하여 수행된 공동현상 관측 결과는 Fig. 6 에 나타내었다. 공동시험은 만재율수 상태에서 추력계수 K_T 와 캐비테이션 수 σ_v 를 일치하여 수행되었다. 이 때 캐비테이션 수는 프로펠러 축 중심 위로 0.7R 지점에 맞추었다.

시험결과, 날개 각 340° 부터 30°까지는 매우 안정된 얇은 막 공동현상이 관측되었고 날개 각 40°부터 60°에서는 실선 프로펠러에서 침식이 발생한 부위(0.97R)에 강한 팁 보오텍스 캐비테이션이 발생하였다. 또한 공동수조에서 페인트를 이용한 공동침식을 시험을 실시하였으나 침식을 발생시키는 공동현상이 발견되지 않았고 페인트를 도포한 부위에서도 어떠한 침식의 징후를 발견하지 못하였다.

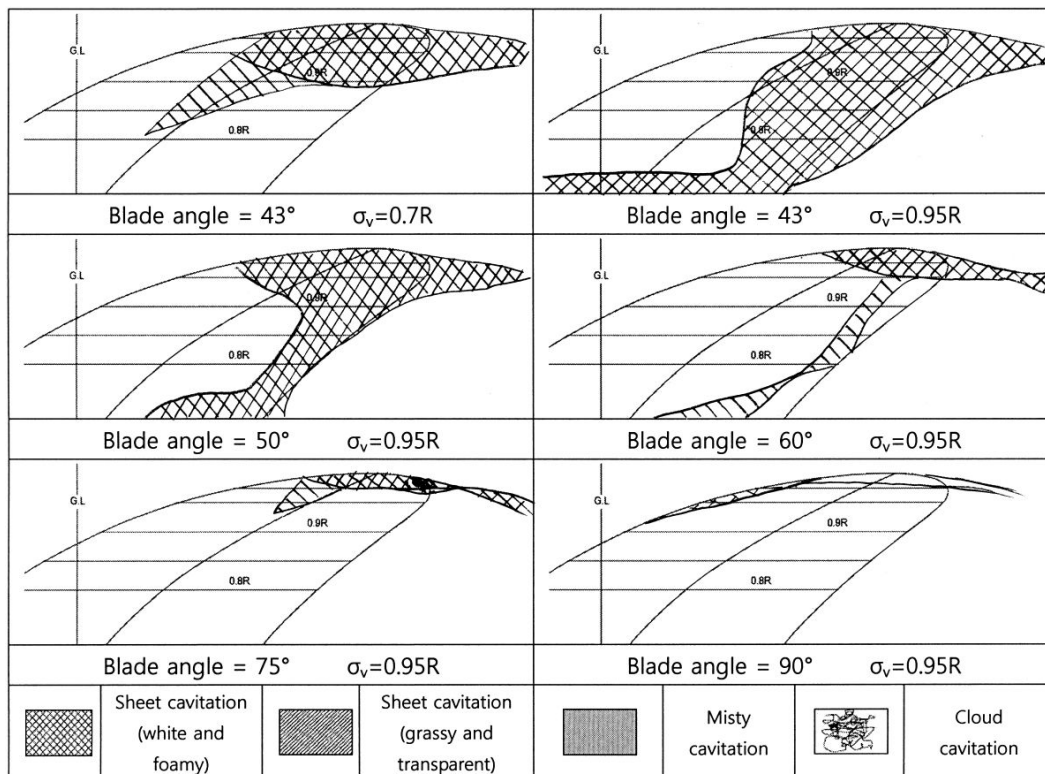
Fig. 7 Sketches of cavitation pattern on the partial propeller blade model

보오텍스 캐비테이션이 프로펠러 끝에서 발생되었다 (Fig. 6 좌측 위와 Fig. 8). 부분 프로펠러 날개 모형의 경우에도 두꺼운 하얀 포말 형태 캐비테이션이 0.9R 부터 프로펠러 끝까지 발생하였고 투명한 얇은 층 캐비테이션이 0.8R 부터 0.9R 까지 관측되었다. 팁 보오텍스 캐비테이션은 모형 프로펠러 경우보다 강력하게 관측되었다 (Fig. 7 좌측 위와 Fig. 9). 부분 프로펠러 날개 모형인 경우 캐비테이션 수가 동일 반경에서는 일정하고 캐비테이션 수 계산시 접선방향의 반류성분이 포함되었지만 모형 프로펠러의 경우 공동시험 시 반류량을 이용하여 접선방향의 반류가 재현되지 않았고 동일 반경에서도 날개각도에 따라 캐비테이션 수가 달라져서 공동면적이나 공동특성의 직접적인 비교가 어려우나, 관측된 공동의 발생 면적이 유사함은 확인할 수 있었다.

Fig. 7 의 우측 위에 나타난 스케치는 캐비테이션 수를 0.95R 에 맞춘 날개각도 43°(받음각 2.0°)에서 관측된 공동현상이다. Fig. 7 의 좌측 위 캐비테이션 수 0.7R 에서 시험된 결과에 비하여 공동발생 면적과 두께가 증가하였고 부분 프로펠러 날개 모형과 공동수조 바닥면(0.7R)이 만나는 지점에서 발생한 공동현상이 0.8R 의 날개 뒷날까지 이어지는 것으로 관측되었다. Fig. 7 의 좌측 가운 데의 날개각도 50°(받음각 1.5°)는 두꺼운 하얀 포말 형태 캐비테이션이 0.95R 을 중심으로 발생하였고 부분 프로펠러 날개 모형과 공동수조 바닥면(0.7R)이 만나는 지점에서 발생한 공동현상도 관측되었으나 날개각도 43°에 비하여는 많이 약화되었다.

Fig. 7 의 우측 가운데의 날개각도 60°(받음각 1.0°)는 두꺼운 하얀 포말 형태 캐비테이션이 0.975R 을 기준으로 발생하였고 부분 프로펠러 날개 모형과 공동수조 바닥면(0.7R)이 만나는 지점에서 약간의 얇은 층 캐비테이션이 관측되었다.

Fig. 7 의 좌측 아래의 날개각도 75°(받음각 0.5°)는 두꺼운 하얀 포말 형태 캐비테이션이 0.98R 을 기준으로 발생하였고 다른 날개각도와는 다르게 anti-singing edge 부에서의 박리로 인한 공동현상과 더불어 안개형 공동현상이 0.97R 날

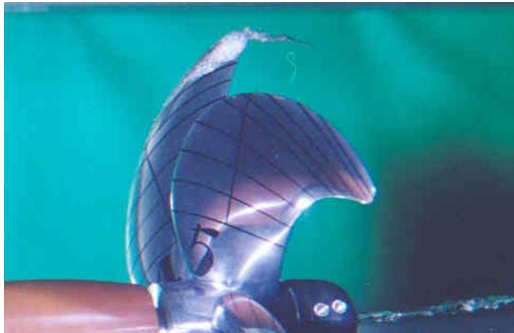
Fig. 8 Cavitation phenomena of model propeller at blade angle 40° and cavitation number 0.7 R

모형 프로펠러와의 공동현상을 비교하기 위하여 부분 프로펠러 날개 모형의 날개각도 43°(받음각 2.0°)에서 캐비테이션 수를 모형 프로펠러와 동일하게 0.7R 에 맞추어서 공동현상 관측시험을 하였다. 모형 프로펠러인 경우 두꺼운 하얀 포말 형태 캐비테이션(white and foamy sheet cavitation) 이 0.9R 부터 프로펠러 끝까지 발생하였고 강렬한 팁

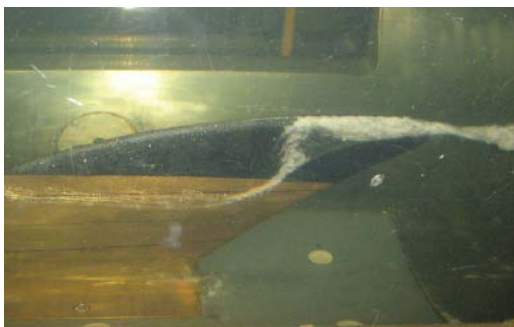
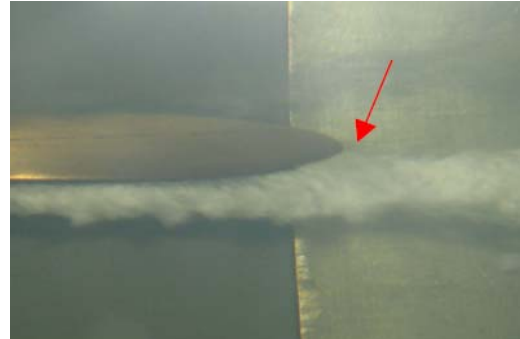
Fig. 10 Details of cavitation phenomena at blade angle 75° and cavitation number at 0.95R

개 뒷날 면에 발생하여 압력면 날개 뒷날로 간헐적으로 넘어오는 것이 관측되었다(Fig. 10의 화살표).

모형 프로펠러의 공동시험 결과를 이용하여 부분 프로펠러 날개 모형의 공동시험 날개 각도들을 결정하였으며, 받음각을 조정하여 6 개의 공동시험 조건에 대하여 모형 프로펠러에 비하여 7 배 높은 레이놀즈 수에서 공동현상 관측시험을 실시하였다. 시험 결과 실선 프로펠러에서 침식이 발생된 0.97R 날개 뒷날의 anti-singing edge 부에서의 박리로 인한 공동현상과 더불어 안개형 공동현상이 날개 뒷날 면에 발생하여 압력면 날개 뒷날로 간헐적으로 넘어오는 것이 관측되어 이것이 침식을 유발시키는 가장 큰 요인으로 판단되었다.

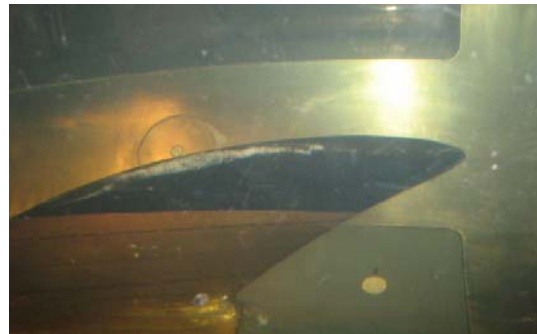
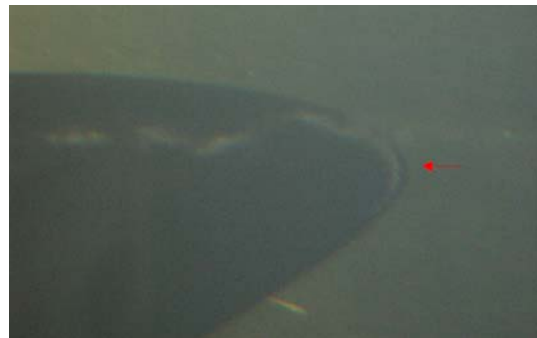
Fig. 11 Details of cavitation phenomena at blade angle 90° and cavitation number at 0.95R

비테이션 수를 프로펠러 축 중심 위로 0.7R 에 맞추었으나, 부분 프로펠러 날개 모형의 경우는 실선에서 침식이 발생한 위치(0.97R)에 근접한 0.95R 에 맞추어서 공동현상 관측시험을 하였다. 상기 3 개의 조건에서 공동관측 결과, 심각한 공동현상을 관측하지 못하여 날개 각도 75°(받음각 0.5°)를 추가하였으며 이때 anti-singing edge 부에서의 박리로 인한 공동현상과 더불어 안개형 공동현상 (misty cavitation)이 0.97R 날개 뒷날 면에 발생하여 압력면 날개 뒷날로 간헐적으로 넘어 오는 것이 관측되었다. 그리고 90°(받음각 0.0°)에 대하여도 공동현상 관측시험을 수행하였다. 또한 페인트를 이용한 침식시험을 날개각도 75°와 90°에 대하여 수행하였으나 침식이 발생하지 않는 것으로 나타났다. 이는 침식이 31 개월 동안에 지속적으로 발생한 경우로 기존의 모형 프로펠러의 침식시험 기법으로는 예측에 한계가 있음을 알 수 있었다. 각 시험조건에 대한 날개각도, 받음각 그리고 캐비테이션 수를 Table 4 에 나타내었다. 캐비테이션 수 계산시 날개각도에 따라 커지는 접선 및 축 방향의 반류성분(Fig. 1)이 포함되어 No. 2~6의 캐비테이션 수들의 차이가 작게 계산되었다.
