써모스타트 하우징의 침전물 생성에 관한 고장분석 및 가속시험법 개발

한국화학연구원 신뢰성평가센터
(2009년 1월 9일 접수, 2009년 2월 23일 채택)

Failure Analysis on Scale Formation of Thermostat Housing and Development of Accelerated Test Methodology

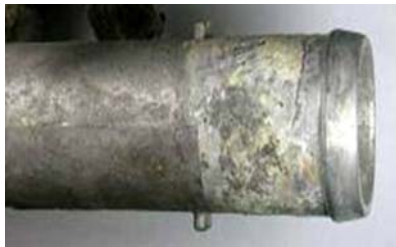
Figure 1. Photograph showing scales and crevice corrosion on the failed thermostat housing.

Figure 1에서 보는 바와 같이 자동차용 써모스타트 하우징 표면에 침전물 및 스케일이 유발된 하우징 고장품을 회수한 후, 클램프와 고무호스를 분리하였다. 표면에 생성된 침전물을 파우더 형태로 조심스럽게 샘플링한 후, 전자주사현미경(SEM)을 통해 침전물의 표면을 관찰하였다. 또한 EDS, EPMA, pyrolysis-GC/MS 분석으

Figure 5(c)와 같은 벤조산의 생성을 용이하게 한다. 여기서 주목해야 할 점은 물에 대한 벤조산의 용해도는 상온에서 3.4 g/1000 mL인 것에 반해 벤조에이트의 용해도는 53.0 g/100 mL으로서[15] 벤조산이 벤조에이트에 비해 수용성이 현저히 낮기 때문에 쉽게 침전된다[16]. 따라서 써모스타트 하우징 침전물의 생성원인은 부동액 내에 존재하던 벤조에이트 성분이 벤조산으로 전환되면서 하우징 표면에 침전물로 침적된 것으로 판단된다.

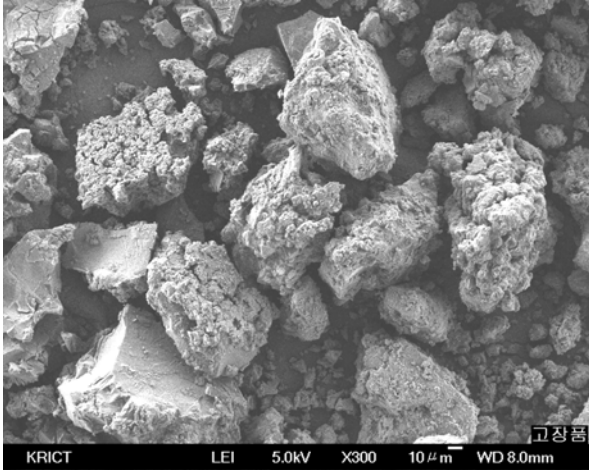
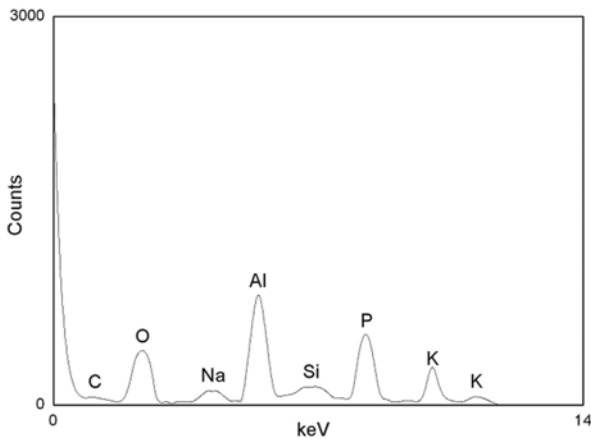
고장품에서 회수한 침전물의 표면을 전자주사현미경으로 확인한 결과, Figure 6(a)와 같이 침전물들이 서로 응집되어 알갱이 형태를 이루고 있는 것을 확인하였다. 이를 EDS로 성분 분석을 수행한 결과는 Figure 6(b)와 같으며, 고장품에서 회수한 침전물의 주성분은 K, Na, P, Al로 나타났다. 고장품 분석의 주성분인 Al은 써모스타트 하우징이 부동액 및 고온의 열에 장기적으로 노출되어 알루미늄 산화가 가속화됨에 따라 하우징 표면에 누적됨으로써 검출된 것으로 사료된다. 이외 고장품에서 검출된 Na, K, P, Si 원소는 앞서 XRF에서 설명한 바와 같이 부동액의 pH 조절제 및 부식방지제와 소포제에 의해 일부 검출된 것으로 보이며, 그 밖에 Cu, Fe, Zn가 소량 검출되었다.

또한 EDS 분석을 통해 확인된 원소들을 분해능(resolution)이 보다 좋은 전자현미분석기(EPMA)로 재확인한 결과, C, O와 같은 유기물 성분과 Na, K가 더불어 검출되었으며, 알루미늄 부식 침전물로 인한 Al 성분 및 인산염계 부동액 사용에 따른 P 성분이 검출되었다. 이의 분석결과는 EDS 성분 분석 결과와 정확히 일치함으로써 EDS 분석의 신뢰성을 확보할 수 있었다.

Figure 6. SEM and EDS analyses of scales on the failed thermostat housing.

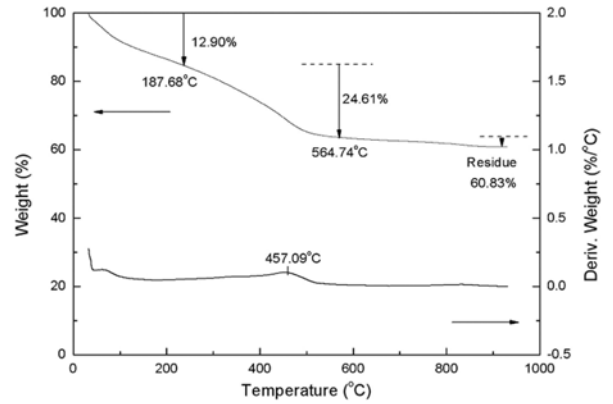
Figure 7은 고장품에서 회수한 침전물의 열적거동을 보여준다. TGA를 통해 확인한 스펙트럼은 총 3단계의 중량 감소를 보였다. 초기 중량 감소는 시료 내에 존재하는 수분의 증발에 의한 것으로 사료되며[17],

두 번째 큰 폭의 중량 감소와 마지막 단계의 무게 저하는 부동액 내에 혼합되어 있는 첨가제 및 기타 화합물들의 분해 및 휘발에 의한 것으로 보인다. 더불어 침전물을 900 °C까지 승온하여 실험한 결과, 최종 잔유물은 초기 시료량의 약 60% 정도만이 잔류하는 것으로 나타났다.

Figure 7. TGA profile of scales on the failed thermostat housing.

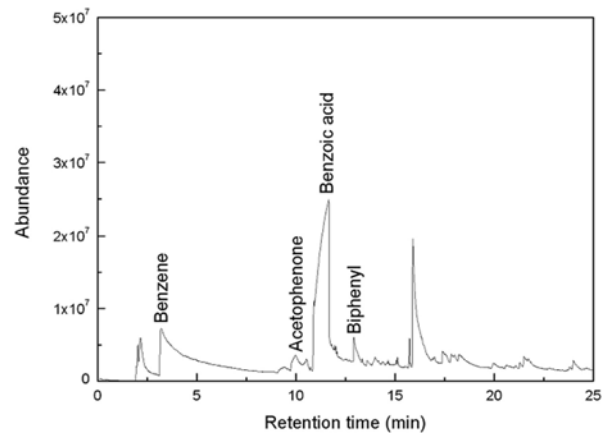
Figure 8은 고장품에서 회수한 부식침전물의 pyrolysis-GC/MS 분석 결과로서 주성분으로 벤조산이 검출되었다. 벤조산은 Figure 5(c)의 형태로 존재하며, 앞서 설명한 바와 같이 벤조에이트 성분보다 침적이 용이하기 때문에 하우징 표면에 누적된다. 이외 소량의 아세트페논 (acetophenone), 벤젠(benzene), 페닐계 화합물(biphenyl)이 더불어 검출된 것으로 보아 Figure 5(a)와 5(b)와 같은 벤조에이트 형태의 화합물도 함께 존재하는 것을 확인할 수 있었다. 기타 열분해 부산물도 추가로 검출되었다.

Figure 8. Pyrolysis-GC/MS spectrum of scales on the failed thermostat housing.

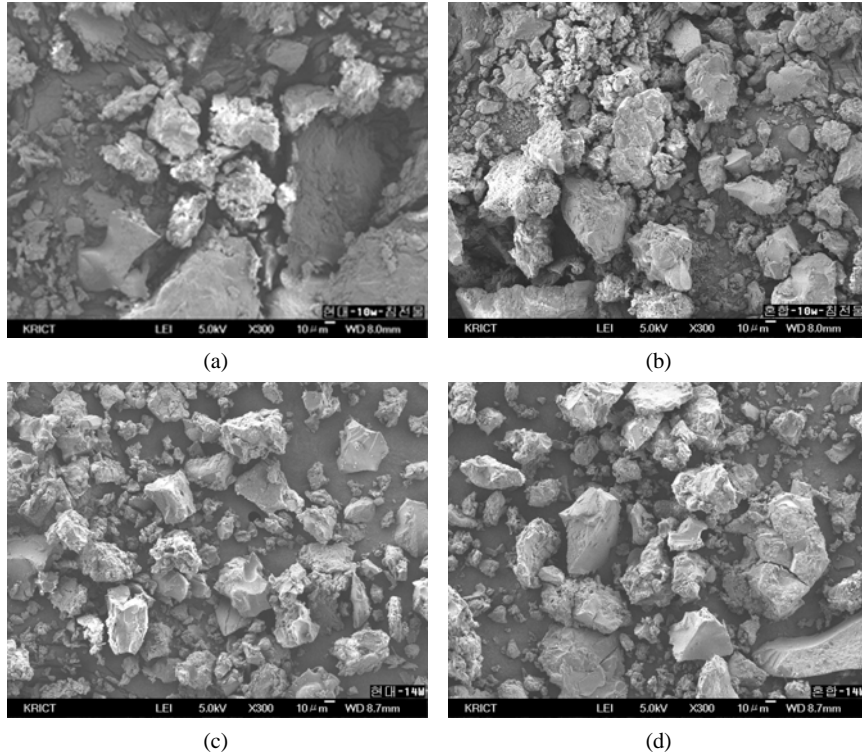
SEM과 EDS를 이용하여 재현침전물의 모폴로지와 성분을 확인하였다. Figure 10은 Coolant I와 IV의 재현주기 10, 14주 재현침전물의 SEM 사진으로 모든 재현침전물은 고장품과 동일한 모폴로지를 이루고 있음을 확인하였다. Figure 11(a)와 11(b)는 10주차 재현시험을 통해 얻어진 Coolant I과 Coolant IV의 재현침전물의 EDS 측정결과로서 고장품과 비교하여 볼 때 K, Na, Al는 동일하게 검출되었으나, P는 검출되지 않았고 14주차 시료인 Figure 11(c)와 11(d)에서 P이 검출되기 시작하였다. 이는 재현주기 10주차부터 알루미늄 부식이 유발되고 그 이후 비교적 소량 성분의 P가 틈 내부에 침적·고형화 된 것으로 보인다.

Figure 10. SEM micrographs of scales reproduced by the accelerated test : (a) Coolant I-10 weeks, (b) Coolant IV-10 weeks, (c) Coolant I-14 weeks and (d) Coolant IV-14 weeks.

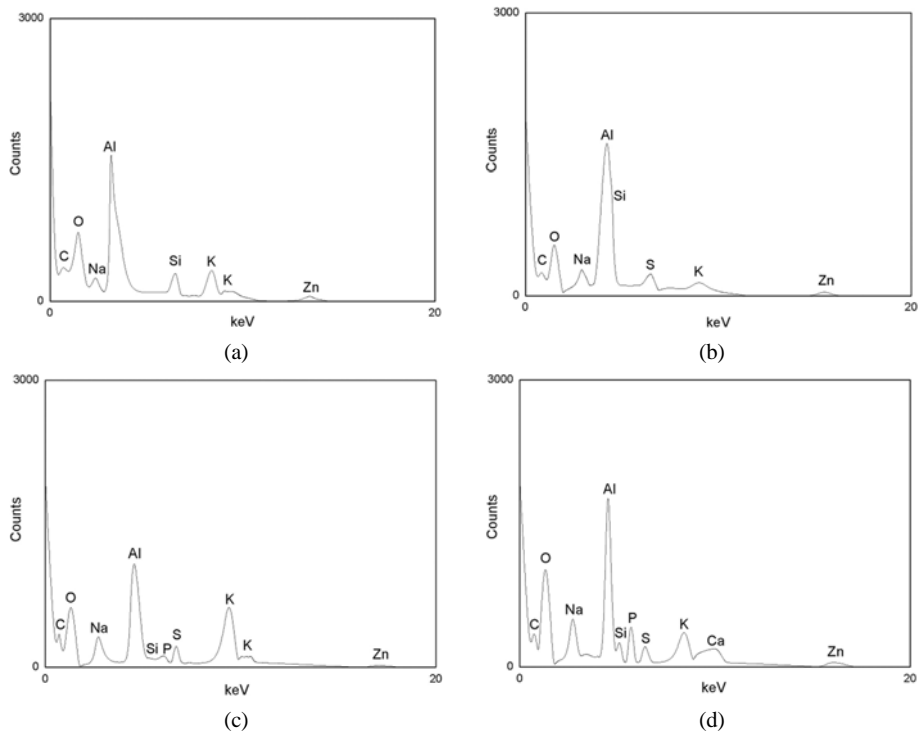
Figure 11. EDS spectra of scales reproduced by the accelerated test : (a) Coolant I-10 weeks, (b) Coolant IV-10 weeks, (c) Coolant I-14 weeks and (d) Coolant IV-14 weeks.

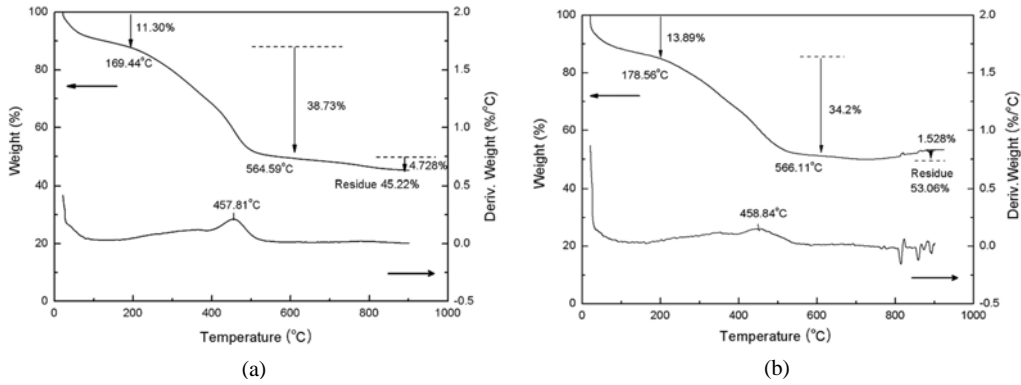
Coolant I-14주와 Coolant IV-14주 재현침전물의 열적거동을 Figure 12(a)와 12(b)에 나타내었다. 두 침전물 모두 3단계의 중량 감소를 보이

며, 최종 잔유량은 각각 약 45%, 53% 정도로 나타났다. 첫 번째 수분 증발에 의한 중량 감소와 두 번째 넓은 범위의 중량 감소는 벤조산의

Figure 12. TGA spectra of the deposit : (a) Coolant I-14 weeks and (b) Coolant IV-14 weeks.

끓는점이 249.2 °C[15]인 것을 미루어 볼 때 벤조산의 열분해 피크이며, 마지막 단계의 중량 감소는 벤조에이트의 열분해에 의한 biphenyl과 terphenyl의 스펙트럼으로 보인다. Figure 12(a)와 12(b)의 두 스펙트럼을 고장품의 스펙트럼(Figure 7)과 비교하여 보았을 때 최종 잔류량 및 중량 감소량의 차이는 다소 있으나, 고장품의 TGA 스펙트럼이 Coolant I-14주 스펙트럼과 거의 유사하며, 이는 앞선 EDS 결과에서도 보았듯이 고장품에서 회수한 침전물의 성분을 재현시험 14주차에서 완벽히 재현되었음을 보여준다.

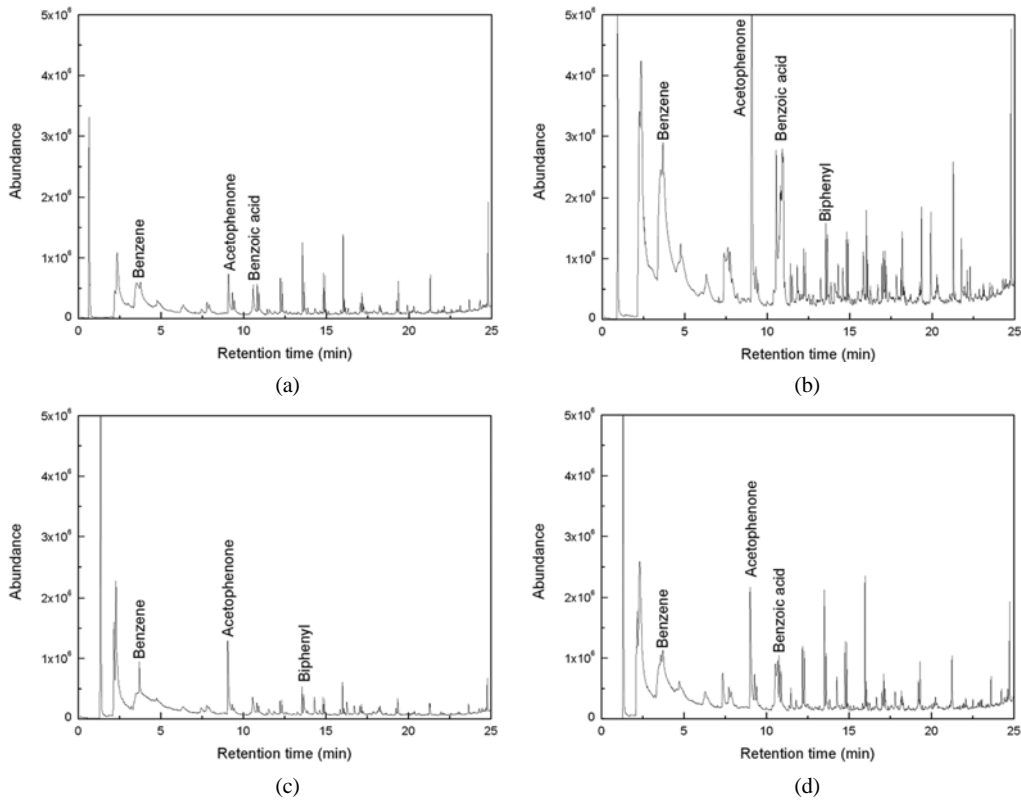
Figure 13. Pyrolysis-GC/MS spectra of scales reproduced by the accelerated test : (a) Coolant I-10 weeks, (b) Coolant I-14 weeks, (c) Coolant IV-10 weeks and (d) Coolant IV-14 weeks.

Coolant I 사용에 따라 생성된 10, 14주차 재현침전물의 pyrolysis-GC/MS 분석 결과인 Figure 13(a)와 13(b)는 고장품에서와 동일한 벤젠(benzene), 아세토폰(acetophenone), 벤조산(benzoic acid)이 모두 검출

되었다. 한편 Coolant IV의 경우, 벤조산이 Coolant IV-10주 재현침전물에서는 관찰되지 않았지만(Figure 13(c)), Coolant IV-14주 재현침전물에서는 벤조산이 검출되었다(Figure 13(d)). 이를 검증하기 위해 각 시료 당 벤조산이 검출되는 체류시간을 기준으로 스펙트럼 변화를 조사하였다(Figure 14). 질량분석기를 통한 벤조산의 검출 여부는 전자빔에 의해 조각난 이온들의 질량 대 하전비를 나타내는 m/z값으로 확인할 수 있다. Coolant I-10주, 14 및 Coolant IV-14주 재현침전물에서는 벤조산의 특성피크로 볼 수 있는 m/z값 122에서 강한 피크를 확인하였다(Figure 14(a), (b), (d)). 반면, Coolant IV-10주 재현침전물 시료에서는 상대적으로 미약한 m/z값 122의 특성피크에 기인하여 질량분석기상에서 벤조산이 검출되지 않았다(Figure 14(c)). 위의 실험결과를 볼 때, 재

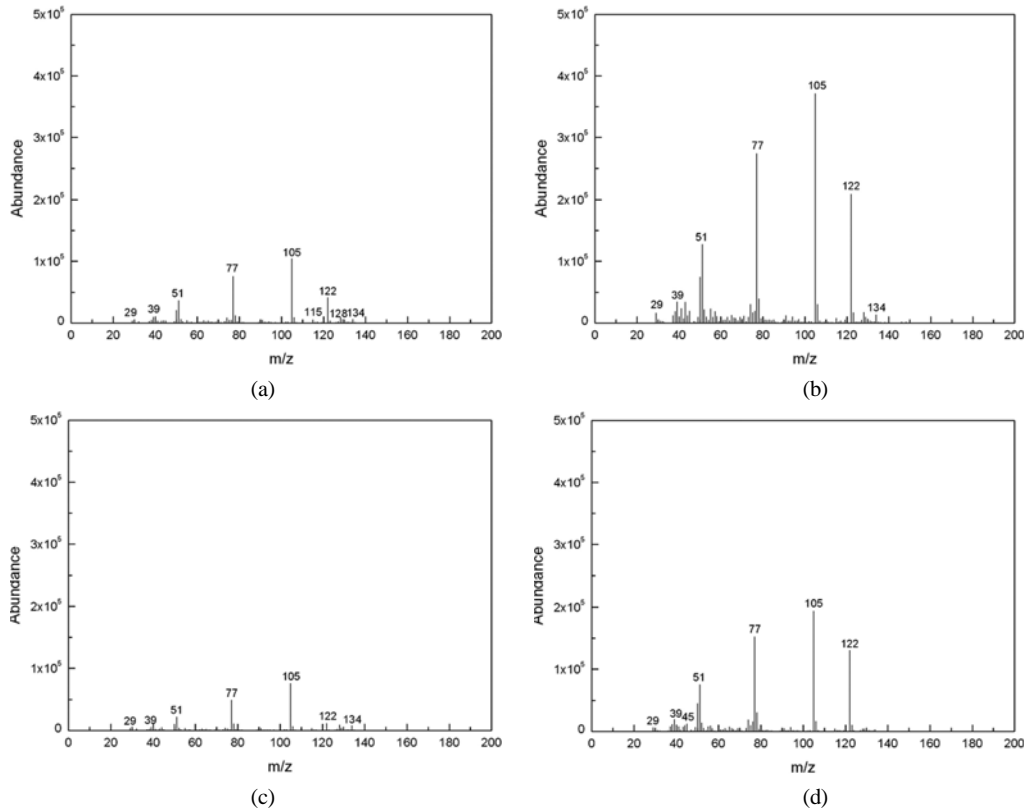
Figure 14. Mass spectra of scales reproduced by the accelerated test : (a) Coolant I-10 weeks, (b) Coolant I-14 weeks, (c) Coolant IV-10 weeks and (d) Coolant IV-14 weeks.

현시간이 경과함에 따라 벤조산의 생성량이 증가함을 확인하였으며, 혼합 부동액으로 이루어진 Coolant IV의 결과와 비교하였을 때, 순수 Coolant I을 사용한 재현시험의 경우가 벤조산의 생성이 더욱 용이한 것으로 보인다. 따라서 써모스타트 하우징 부식침전물은 첨가제의 종류와 함량 및 시간에 의해 영향을 받는 것으로 판단된다.

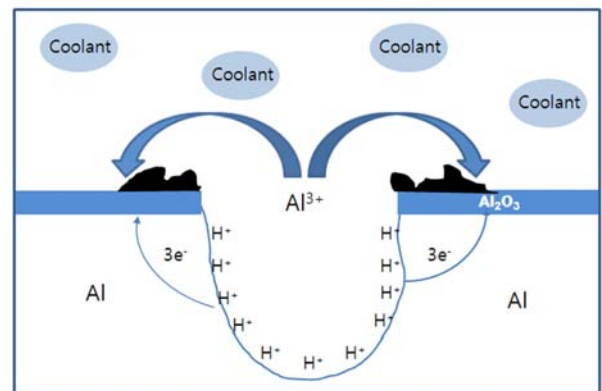
자동차용 써모스타트 하우징은 고온의 부동액 및 수분에 의한 부식 환경을 형성하고 특정 부분에 침전물의 생성 및 국부적인 틈새부식이 유발된다. 자동차용 써모스타트 하우징 표면의 침전물 생성 및 틈새 부식은 Figure 15와 같이 설명할 수 있다.

금속 또는 합금으로 만들어진 볼트, 리벳, 와셔 등과 같은 조임 기구 또는 침전된 먼지, 모래 등의 불용성 고체, 그 외 비금속 개스킷 혹은 패킹 등 금속과 금속 사이의 틈에서 발생하는 부식을 틈새부식이라 일컬으며, 금속과 비금속 사이의 틈에서 금속 표면에 발생하는 부식은 침전부식 또는 개스킷부식이라 일컬어지기도 한다. 금속 표면의 틈이 물을 흡수한 경우에는 외부 표면은 건조하더라도 틈새부식을 일으킬 수 있다[20]. 본 연구 역시 이와 유사한 사례로써 알루미늄 하우징과 고무호스 사이의 틈에 부동액이 흘러들어가 침적되면서 틈새부식을 유발한 경우이다. 일정량의 산소와 수분이 존재하는 알루미늄 하우징과 고무호스 틈새 사이에서 초기 반응물질인 알루미늄 이온이 식 (1)과 같이 생성되며, 식 (1)의 반응을 거쳐 생성된 Al^{3+} 이온은 식 (2)와 같이 수화 반응(hydrolysis)으로 $Al(OH)_3$ 층을 생성한다. 또한 식 (2)

Figure 15. Mechanism of scale formation and crevice corrosion onto aluminum substrate.

와 같은 반응경로를 통해 연쇄적으로 생성된 H^+ 이온은 부동액 내에 존재하는 Na^+ 및 K^+ 와 이온교환 반응을 거쳐 벤조산을 생성시킴으로써 불용성의 침전 생성물을 만들어 낸다(식 (3)). 유기산의 일종인 벤조산은 일부 연구에서 부식방지제로서의 역할을 한다고 알려져 있지만 [21]. 본 연구 결과를 바탕으로 볼 때 아래 식과 같은 부식 반응경로를 통해 생성된 벤조산의 경우 부식방지제의 효과보다는 용해도가 낮은 단점으로 인한 침전물 생성과 이에 따른 틈새부식의 효과가 더 큰 것으로 판단된다. 이러한 반응경로로 생성된 침전물이 부동액 유입 경로에 누적되거나 알루미늄 표면의 산화 피막층(Al_2O_3)이 약한 부분에도 입되면서 온도, 습도 등의 기타변수들과 함께 틈새부식을 일으키는 원

인이 되며, 틈새부식으로 인한 공식(corrosion pit)이 일부 발견된다[16].
