패치 보수된 샌드위치 복합재 적층판의 압축시 강도회복 평가

Compressive Strength Restoration Evaluation of Sandwich Composite Laminates Repaired by Scarf Method

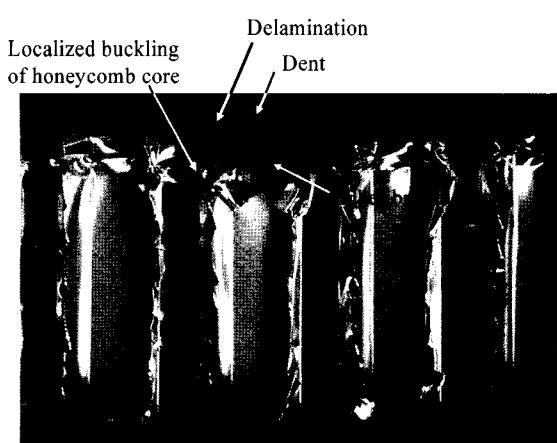
이러한 복합재 샌드위치 구조물은 외부의 저속충격(low velocity impact)을 받을 경우 Fig. 4와 같은 손상이 발생하게 된다. Fig. 4는 질량 1.39kg의 충격체로 90J의 충격에너지를 충격하중을 받았을 경우 샌드위치 복합재 시험편의 파손양상을 나타낸 것이다.

Fig. 4에서 알 수 있듯이 충격하중에 의해 충격부 면재에는 충격체(imactor)에 의한 움푹한 놀림(dent)이 발생하고, 면재에서는 충간분리와 섬유파단이 발생하게 된다. 또한 알루미늄 허니콤 심재의 경우 충격 면재와 인접한 부분에 국부적인 좌굴(localized buckling)이 발생하게 된다. 이러한 손상은 지속적인 반복하중에 의해 전파된다. 따라서 즉시 유지보수되어야 한다. 특히 이러한 충격하중에 의한 손상은 인장하중에 비해 압축하중에 취약하다. 본 연구에서는 Fig. 4와 같이 충격을 받은 면재와 허니콤에 손상이 발생할 경우에 대한 유지보수를 실시하고 압축시험에 의해 강도회복을 평가하였다.

**Fig. 4.** A sandwich composite laminate damaged by low-velocity impact

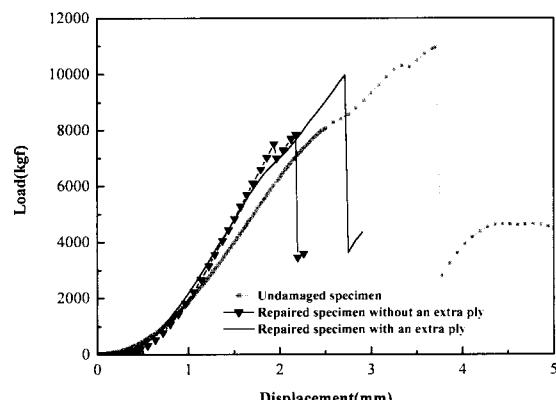
Fig. 8은 압축강도 평가 결과이다. 손상이 없는 시험편의 경우 파단하중이 약 $11,000\text{kgf}$ 였고, 파단시 변위는 약 3.7mm 였다. 파손형태는 압축하중에 의해 두께가 상대적으로 얇은 내측부 스키니 전단파괴되면서 알루미늄 허니콤 코어가 전단 변형에 의해 약 450방향 으로 균열이 진전하여 최종적으로 두꺼운 외측부 스키니에 압축파단이 발생하였다.

순수 스카프 보수된 시험편의 경우 파단강도는 약 $7,843\text{kgf}$ 였고, 추가층이 한층 적층된 경우에는 $10,031\text{kgf}$ 였다. 즉, 추가층을 적층하여 유지보수 한 시험편의 경우 정상시험편 압축강도의 약 91%까지 회복하였고, 추가층을 적층하지 않은 시험편의 경우 약 72%까지 회복함을 확인할 수 있었다.

Fig. 8. Compressive test results

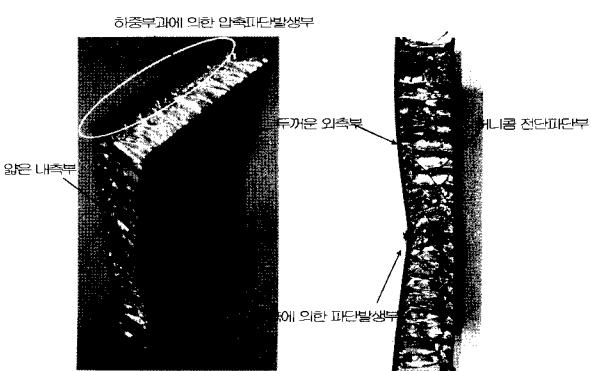
Fig. 9. Compressive failure of the undamaged composite sandwich laminate
