技術論文

F-15 기체 전투손상 수리설계 및 평가기법 사례연구

Case Study of F-15 Airframe Battle Damage
Repair Design and Assessment Procedure

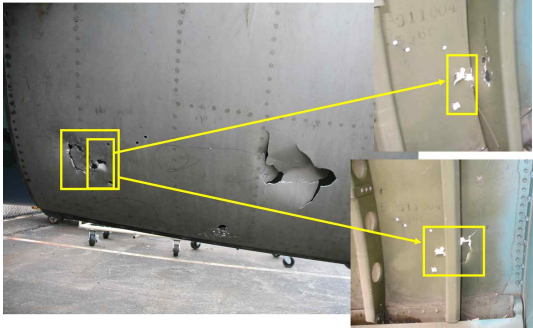
그림 2. F-15 ECS 베이 전투손상 형상

ECS 베이 우측 하단부 손상을 가정하였다. 손상 부위는 FS389~FS408 사이의 스킨 세 곳과, 스킨 내부의 포머(Former) 및 롱저론(Longeron)이며, 이를 위해 그림 2와 같이 스크랩된 예전 F-15C 기체에 손상을 모사하였다.

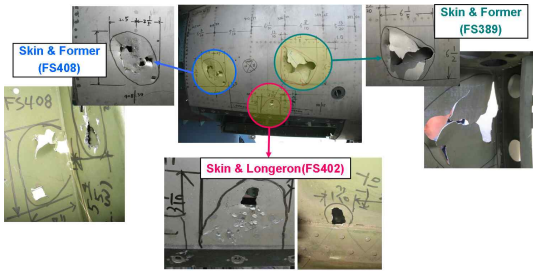
그림 3. 손상위치와 크기 측정 결과

손상된 부재의 개수와 손상정도를 눈으로 파악한 후에는, 펜과 자를 사용하여 정확한 위치와 치수를 측정, 표시하였다. 측정시에는 우그러진 스킨과 포머 플랜지, 손상영역에 포함된 패스너들이 모두 고려될 수 있도록 컷아웃 크기를 정하였으며, 패스너 수리도 감안할 수 있게 손상 주변의 패스너 치수도 모두 표시하였다. 그림 3은 손상 형태에 따른 컷아웃 위치를 나타내고 있다.

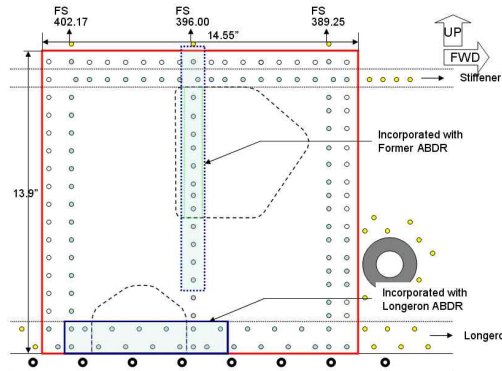
그림 6. ECS 베이 스킨 수리설계 형상

제한된 지면관계상 FS389, FS402의 손상 수리설계를 위주로 설명한다. KS1F-15K-39 TO에서는 F-15K의 기체를 구조영역으로 나누어 놓고 번호를 붙여 놓았다. 그림 4에서 타원으로 표시한 부분을 보면 ECS 베이는 전방동체 영역 6에 해당한다. 그 다음 단계로 FS389~402 위치의 우측면 스킨을 상세하게 찾아들어가면 최종적인 손상 위치가 그림 5의 Area B, C 부위로, 이는 구조 분류 CAT I에 해당한다. 또한 찢어진 스킨 길이가 6.5"로 측정되었으므로 손상 등급 A, C의 최대

크기인 3.9", 3.6"를 초과한다. 따라서, 이 손상은 반드시 수리를 수행한 후 다시 비행이 가능한 등급 B에 해당한다.

수리 작업은 손상 컷아웃, 패치 및 필러 선정 및 제작, 패스너 선정, 패스너 패턴(레이아웃) 설계, 패치/패스너 설치, 실링/표면처리 등후처리 작업으로 크게 나눌 수 있으며, 수리설계 형상을 그림 6에 보였다. 맨 바깥쪽 직사각형 실선이 스킨 패치이며, 안쪽 원들은 패스너레이아웃을 나타낸다.

손상된 위치가 FS396~FS402의 하부 론저론에 걸친 스킨과 FS389~FS396의 포머에 걸친 스킨 두 군데인데 각각의 손상에 대해 별개의 패치를 제작하여 수리할 수도 있으나, 두 손상간의 거리가 크지 않으므로 빠른 수리를 위해 두 손상을 모두 포함하는 하나의 큰 패치로 수리한다. 또한 패치 형상도 컷아웃 외곽선을 따라가는 것이 아니라 단순한 직사각형 형태로 하며, 손상을 모두 포함하도록 넉넉한 크기로 제작한다.

패치와 필러는 되도록 스킨과 같은 재질을 사용하는 것이 좋지만, 창정비처럼 항상 원하는 재질이 준비되어 있는 것은 아니다. ABDR의 목적으로 운용되는 트레일러에는 일반적으로 전투손상 수리용으로 갖추고 있는 재질과 패스너, 도구 등 하드웨어 리스트가 정해져 있으며, 이중에서 모재와 가장 가까운 재질을 사용해야 한다. TO에서 서로 다른 재질간의 등가 두께 비율을 찾을 수 있으며, 본 사례의 경우 AI2024-T6 대신에 같은 두께의 AI7075-T6 재질을 사용하였다.

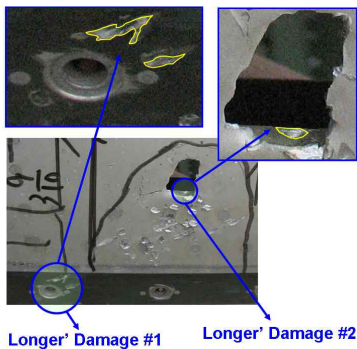
그림 7. 론저론 손상 형상

론저론 손상은 그림 7에 보인 것처럼 ECS 배이 도어와 연결되는 패스너 홀 주위가 굽힌 손상과, 그 위의 스킨 손상에 연결되는 파인 손상 두 가지로서, 둘다 하부 플랜지에 해당한다.

손상부위의 구조분류를 TO에서 찾아보면 구조분류 V, 즉 수리가 불가능하고 오직 교체만 가능한 부재임을 알 수 있다. 이는 론저론이 항공기

동체의 주하중을 전달하는 Primary Structure중 하나이므로 그러하다. 또한, F-15 Specific TO에서는 일부 구조재를 Safety of Structure(SOF)로 분류하고 있으며, 이는 비행 안전성과 직결된다 하여 설계나 수리시 보수적인 접근을 요구하고 있는데 론저론이 이에 포함되고 있다.

이 사례의 경우는 손상 크기가 작기 때문에 등급 A, 즉 비행제한이 있는 비행은 가능하며, 따라서 TO를 엄밀히 적용한다면 이 기체는 수평비행(Level Flight) 정도만을 허용하여 정밀수리를 위한 후방기지로 돌려보내든지 그렇지않으면 폐기해야 한다. 그러나, ABDR TO는 전시라는 특수성을 고려하여 필수적인 범규가 아닌 손상평가자를 위한 가이드라인으로 기능하며, 따라서 좀더 보수적인 설계접근과 가용한 비행안전성 확인을 동원하여 기체를 다시 전장으로 투입할 수도 있다. 여기서는 후자를 통해 경우에 따라 TO를 넘어선 수리가 가능함을 보였다.

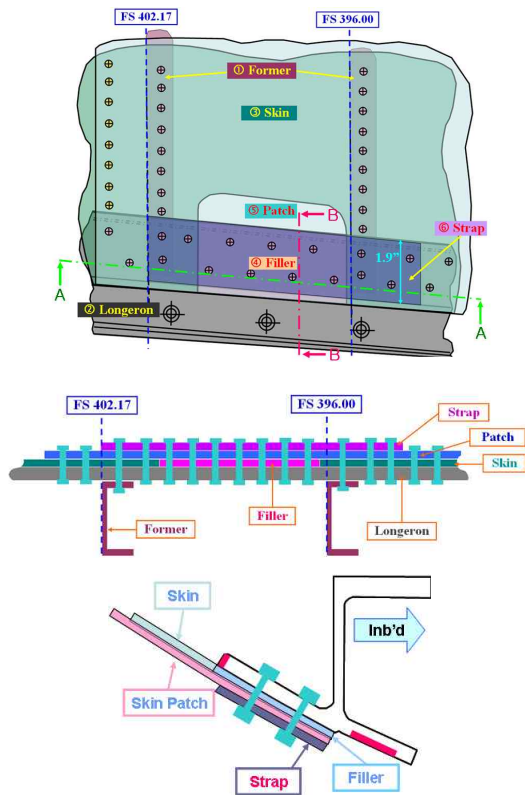
그림 8. 론저론 수리설계 형상과 A-A, B-B 단면

론저론 바로 아래 부분이 ECS 베이 도어와 만나기 때문에 여기는 패치나 스트랩을 달 수가 없다. 따라서, 론저론 스트랩은 도어 바로 윗지점에서 시작하며 이런 약점이 강도상에 어떤 영향을 미칠지가 강도계산시 중요 포인트가 된다.

그림 6에서 수리한 스킨 패치가 론저론 손상부위도 함께 커버하게 되므로, 수리형상은 그림 8처럼 스킨 패치위에 별도로 론저론 스트랩을 덧대는 것으로 하였다. 기존에 있던 패스너 홀은 활용하여 조-볼트로 체결하였으며, 2.2.2의 스킨

손상 수리시 패치 제작에 사용하였던 시트의 남은 부분을 활용하였다.

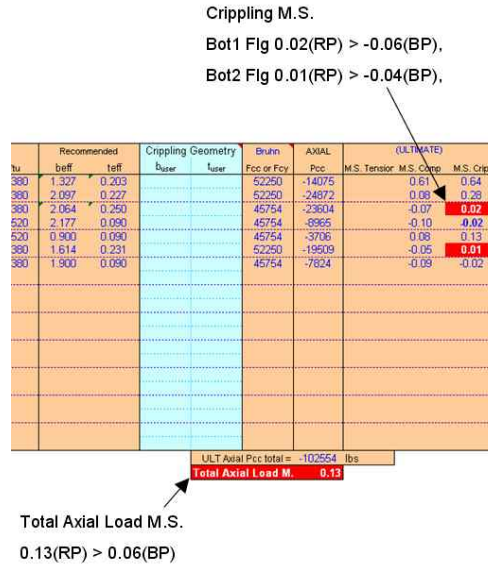
그림 14. 응력해석 결과

그림 13과 14는 XSECT 프로그램을 사용하여 응력해석을 실시한 과정과 결과를 보여준다. 현장평가는 여러가지 근사가 포함되기 때문에 약간의 (-) 안전율 절대값은 크게 중요하지 않으며, 수리구조와 블루프린트간의 상대적인 비교가 중요하다. 해석결과 그림 14와 같이 수리구조의 총 하중과 국부좌굴 안전율이 모두 블루프린트 값을 넘어섰으며, 따라서 수리설계가 손상된 론저론의 강도를 충분히 회복했다고 판단할 수 있다.

볼 수 있다. 따라서, 손상위치 외에 Weak Link 위치에서도 같은 방법으로 강도평가를 하였다. 수리구조의 안전율이 블루프린트의 안전율보다 커야 함과 동시에, 수리구조의 FS402 위치의 안전율이 FS376 위치의 안전율보다 크다면 FS376이 여전히 Weak Link가 되므로 수리한 위치가 상대적으로 Critical한 지점은 아니라고 볼 수 있다. 이 두가지 조건이 만족된다면 수리구조가 충분한 비행안전성을 갖고있다고 판단할 수 있을 것이다. 결과를 표 1에 정리하였으며, 의도대로 잘 이루어졌음을 확인할 수 있다.

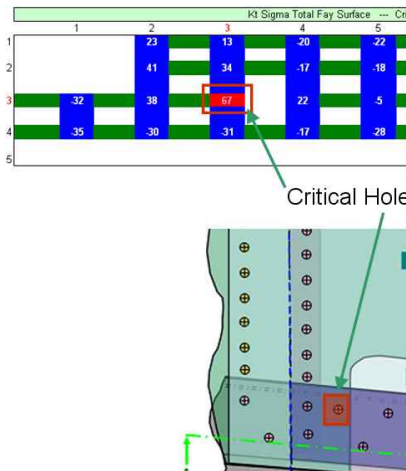
그림 17. Critical 패스너 홀 위치

그림 15~19는 그중 한 예로 론저론 수리에 대한 피로수명 건전성 평가를 보인 것이며, 2.3.1에서 수행한 것과는 달리 그림 15와 같은 유한요소 모델로부터 MSC.Nastran[8] 정적해석을 통해 론저론 내부하중을 계산한다. 그림 16의 SSA 모델링을 통해 가장 취약한 패스너와 부재를 찾을 수 있으며, 이 모델링 형상은 그림 8의 론저론 A-A 단면과 부합한다. 그림 17과 같이 Critical 패스너 위치가 확인되면 그림 18처럼 StressCheck 해석을 통해 균열성장 응력구배(Stress Gradient)를 얻을 수 있으며, 이를 LifeWorks와 같은 피로해석 도구에 입력하여 그림 19와 같은 피로수명을 예측할 수 있다. 이와 같은 결과를 각 수리구조에 대해 표 2에 정리하였다.
