저수조의 효율적 관리를 위한 수질실태에 관한 연구

A Study on the Water Quality for Efficient Management in the Water Tanks

Abstract

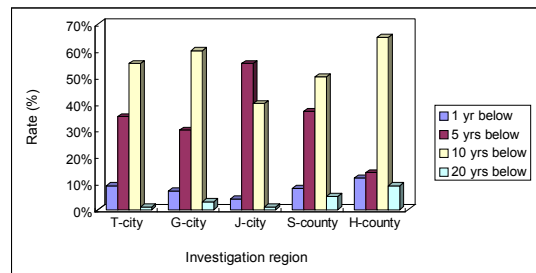
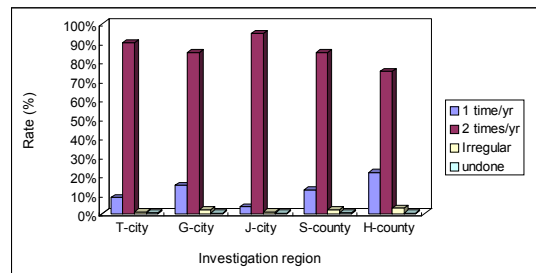
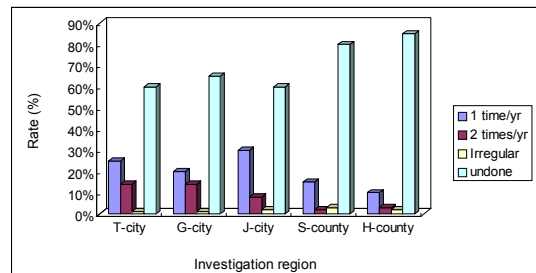
Fig. 1. The actual state investigation of water tank for water quality management.

대형 건축물 및 공동 주택단지의 저수조 시설관리 상태를 조사한 결과는 다음과 같다. Fig. 1(a)의 경우 저수조 설치 후 경과년도는 대부분 5년 이상 10년 이하의 경우가 총 250개소 중 135개 지점(54%)로 나타났으며 H군, G시 및 T시가 높은 순으로 조사되었다. Fig. 1(b)의 경우 저수조의 청소는 청소 및 소독관리를 확인하기 위해 조사하였으며 2회/년 정기적으로 관리하고 있는 지역은 215개 지점(86%)이며 J시가 가장 높은 것으로 나타났고 1회/년 청소를 하는 곳은 30개 지점(11.9%)로 조사되었다. Fig. 1(c)는 저수조의 수질검사를 1회/년 정기적으로 실시하고 있는지의 여부를 조사한 결과 250개소 중 50개 지점(20%)가 정기적으로 실시하고 있었으며 대부분 175개 지점(70%)가 수질검사를 하고 있지 않는 것으로 조사되었다. 이번 저수조의 실태조사 결과, 저수조 청소대상시설의 주기적 관리가 비교적 높은 비율을 보이는 반면에 위생관리 및 설치상태가 불량한 곳이 많았고 정기적 수질검사에 대한 주민들의 인식도 부족한 것으로 판단되었다.

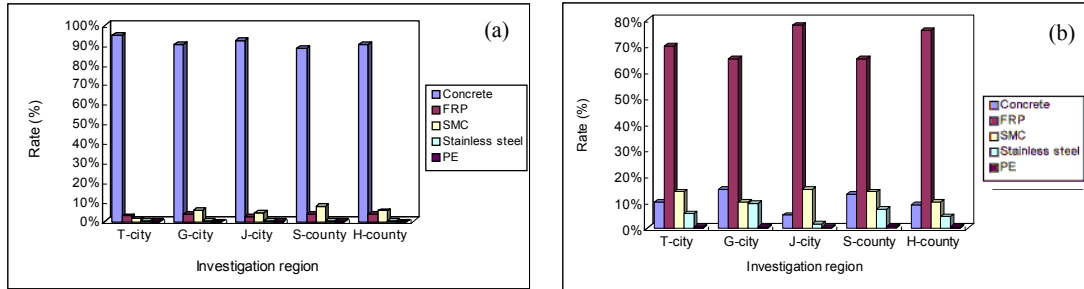
Fig. 2. Investigation on the material quality of (a) underground and (b) highest water tank as to regions.

Fig. 2(a)와 2(b)의 경우 지하 저수조 및 고가수조의 재질에 대한 조사는 지하 저수조의 경우 250개소 중 228개 지점(91%)가 대부분 콘크리트 재질이며 T시가 가장 높은 것으로 나타났고 13개 지점(5.1%)가 SMC 재질로 8개 지점(3.3%)는 FRP 재질로 조사되었다.

고가수조의 경우 250개 중 177개 지점(70.8%)가 FRP 재질, 32개 지점(12.6%)가 SMC 재질 그리고 26개 지점(10.4%)가 콘크리트 재질로 조사되었고 FRP 재질은 J시와 H군이 높은 곳으로 조사되었다.

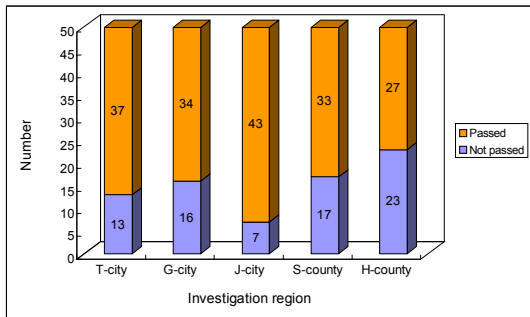
Fig. 3. Regional status of water quality as to investigation points.

지역별로 부적합 수질검사 결과를 보면 Fig. 3과

같이 H군 23건(46%), S군 17건(34%) 및 G시 16건(32%) 순으로 나타났고 J시가 가장 낮은 것으로 조사되었다. Fig. 4(a)와 4(b)의 경우 저수조의 항목별 및 재질별 수질검사 결과는 항목별 부적합의 경우 총대장균군이 61건으로 가장 많았고 일반세균 27건 및 탁도 12건 순으로 나타났으며 재질별 부적합의 경우 콘크리트 재질이 63건으로 가장 많았고 FRP 23건, SMC 12건 및 스테인리스(Stainless steel) 2건

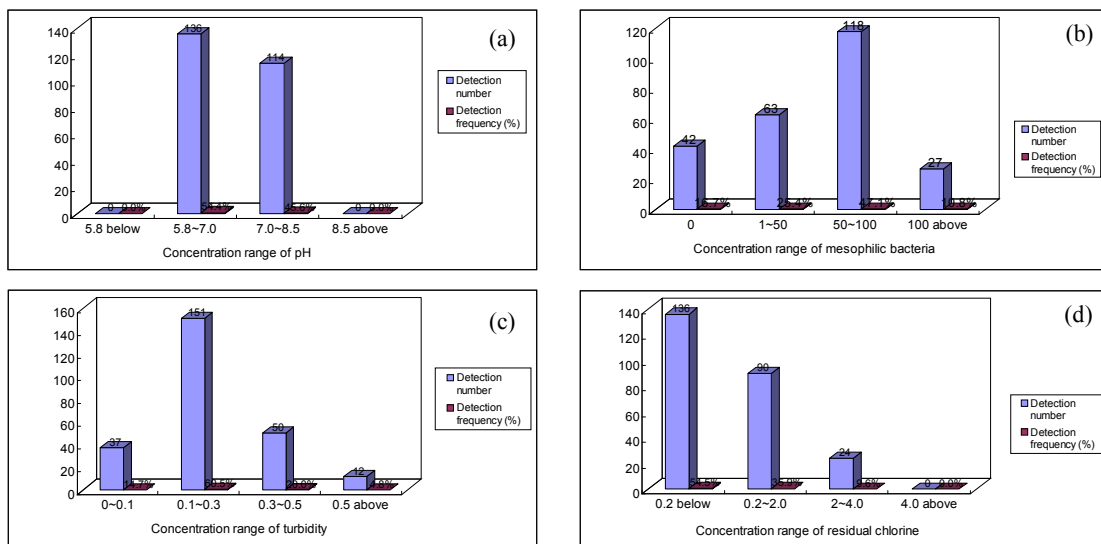
Fig. 5. Detection number and frequency rate as to the concentration range of items in the water tank: (a) pH, (b) mesophilic bacteria, (c) turbidity and (d) residual chlorine.

Fig. 5(a)의 경우 pH는 5.8~7.0 사이 범위가 54.4%, 7.0~8.5 범위는 45.6%이며 정수장 먹는물 수질기준을 초과하는 것은 없는 것으로 나타났다. 총대장균군은 불검출이 75.6%에 189건이며 검출은 24.4%에 61건으로 분석되었다. Fig. 5(b)의 경우 일반세균은 불검출이 16.7%, 1~50 CFU/mL는 25.4% 그리고 50~100 CFU/mL는 47.1%로 나타났고 수질기준인 100 CFU/mL 이하를 초과하는 비율도 10.8%에 27건으로 분석되었다. Fig. 5(c)의 경우 탁도는 0.1~0.3

NTU가 60.5%, 0.3~0.5 NTU는 20%이며 정수장 먹는물 수질기준인 0.5 NTU를 초과하는 비율도 4.8%에 12건으로 나타났다. Fig. 5(d)의 경우 잔류염소는 0.2~2.0 mg/L가 35.9%, 2.0~4.0 mg/L는 9.6%이며 수질기준을 초과하는 것은 없었으며 0.2 mg/L 이하의 낮은 농도 비율도 54.5%에 136건으로 나타났다. 잔류염소 농도가 0.1 mg/L 이하 또는 0.2 mg/L 미만인 경우 잔류염소의 소독력을 감소시켜 미생물의 활성을 증가시키거나 미생물이 부활 재생장하는 것으로 생각되었다.

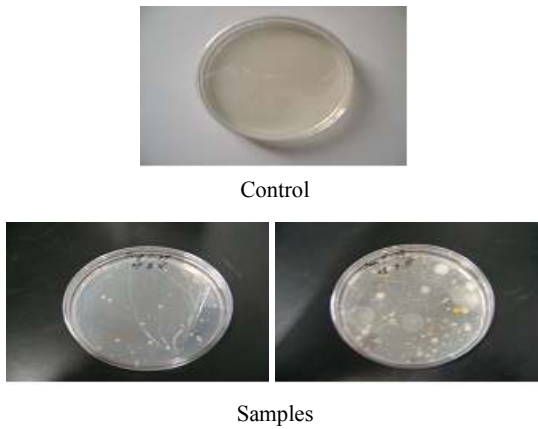
Fig. 6. Photographs of mesophilic bacteria colony on the PCA medium.

3.6. 저수조내 일반세균 및 총대장균군 분석결과
일반세균의 시험은 접종한 시료를 35°C, incubator에서 48시간 배양하여 형성된 집락의 수를 계산하였고 대조군 시험은 시료 시험법과 동일하게 실험한 결과, 대조군은 PCA(plate count agar) medium에서 집락 형성을 볼 수 없었고 부적합 시료는 일반세균 수질기준 100 CFU/mL 이상의 colony 형성을 볼 수 있었다(Fig. 6).

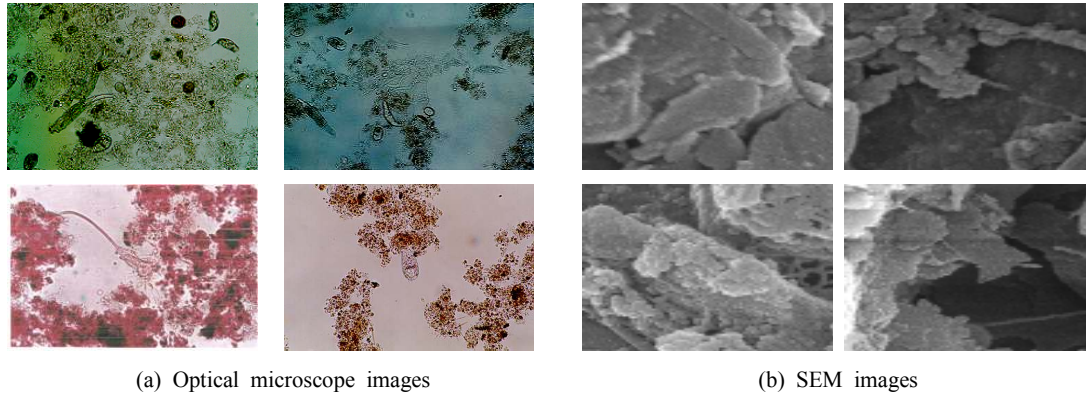
Fig. 8. Optical and scanning electron microscopic photographs of microorganisms in the water tank.

과를 Fig. 8(a)와 8(b)에 나타내었다. 저수조 내부의 침전물은 미생물학적 관점에서 보면 박테리아, 원생동물, 진균 및 조류 등의 생물대사 작용에 의한 부산물이 생성되는 저질로서 침전한다¹⁷⁾. 미생물은 적당한 영양분과 온도, pH 등 조건이 알맞게 되면 순식간에 증식될 수 있으며 재질에 따라 철박테리아는 철을 부식시키고 유황박테리아는 콘크리트 부식에 관계가 있다¹⁵⁾.

저수조내 미생물 문제는 염소소독과 관계가 있으므로 잔류염소 농도가 0.2 mg/L 이상 유지된다면 미생물의 증식을 감소시키거나 부활 재성장은 정지된다고 본다. 따라서, 저수조 내부에 침전물이 많이 보일 경우 미생물의 활성에 의한 증식의 가능성이 높으므로 조기 발견하여 정기적인 관리가 요구되는 것으로 생각되었다.
