핵석을 포함하는 풍화사면에서의 지구물리탐사 적용사례 연구

홍원표¹ · 김재홍^{2*} · 노병돈³ · 정교철⁴

Case Study on Application of Geophysical Survey in the Weathered Slope including Core Stones

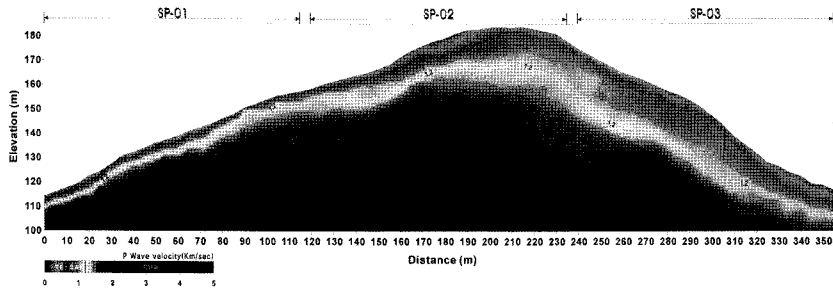
Fig. 2. Cross-section of Vp view at the Line No. 1~3.

SP-01~03의 탐사결과 측선거리 150 m±를 기준으로 지층의 구조가 변화할 것으로 예측된다.

단면도 종점부(300~350 m)로 갈수록 풍화대 내에 핵석(core stone) 또는 봉적층의 영향일 것으로 추정되는 고립된 고속도대가 발달되어 있는 양상을 나타낸다(Fig. 2). 210~320 m 구간에는 토사층의 두터운 피복으로 인하여 집중강우시에는 토사층의 일시적인 전단력 저하가 예상된다.

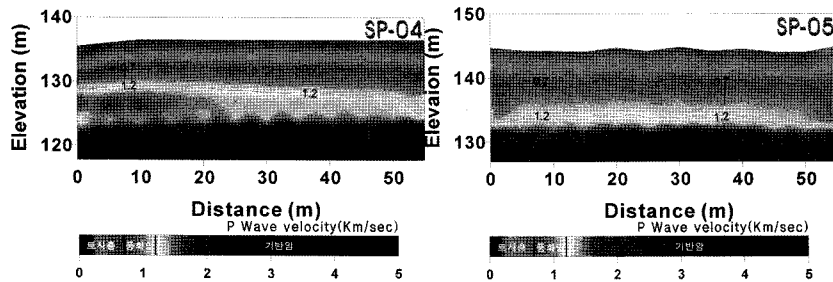
Fig. 3. Cross-section of Vp view at the Line No. 4~5.

짧아(약 60 m) 진동원을 각각 3번씩만 시행하는 것으로 하였다(Fig. 3).

상부 토사층은 주로 기반암의 풍화산류토인 마사토가 분포하고, 토사층의 층후는 약 5m±, 풍화대는 3m± 범위로 분포할 것으로 예상된다. 기반암 영역에서도 차별풍화작용에 의한 비정상적인 탄성과 속도 분포대가 발달한 것으로 고려할 수 있으나 기 시행한 억지말뚝으로도 판단할 수 있다.

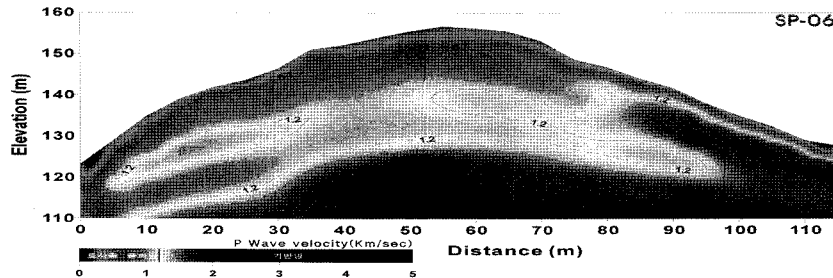
Fig. 4. Cross-section of Vp view at the Line No. 6.

측선거리 0~90m 구간은 풍화대 구간이 두껍게 발달하고 지층의 측방변화가 심할 것으로 예상되며, 풍화대

내에 핵석(core stone)의 영향일 것으로 추정되는 고립된 고속도대가 발달되어 있는 양상을 나타낸다(Fig. 4).

사면 정상부 배후사면(40~70m 구간)은 토사층 붕괴에 의한 지층의 단차가 발생하고 있다.

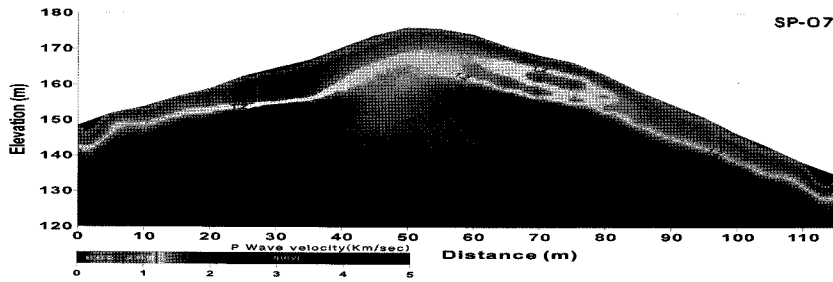
Fig. 5. Cross-section of Vp view at the Line No. 7.

지층의 구조는 지형과 거의 평행하게 발달할 것으로 예상된다. 측선거리 60~80m 구간은 풍화대 내에 핵석(core stone)의 영향일 것으로 추정되는 고립된 고속도대가 발달되어 있는 양상을 나타낸다(Fig. 5).

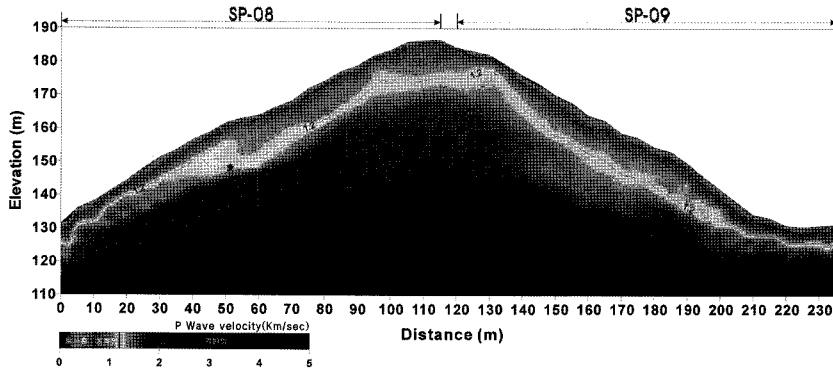
Fig. 6. Cross-section of Vp view at the Line No. 8~9.

또는 봉적층이 우세하게 발달하고, 토사층을 포함한 상부 풍화대는 10m± 범위로 분포할 것으로 예상된다(Fig. 6).

기반암 영역에서도 차별풍화작용 등에 의한 비정상적인 탄성과 속도 분포대(40~60m)가 발달하여 수직수평방향으로 지층의 변화가 심할 것으로 해석된다.

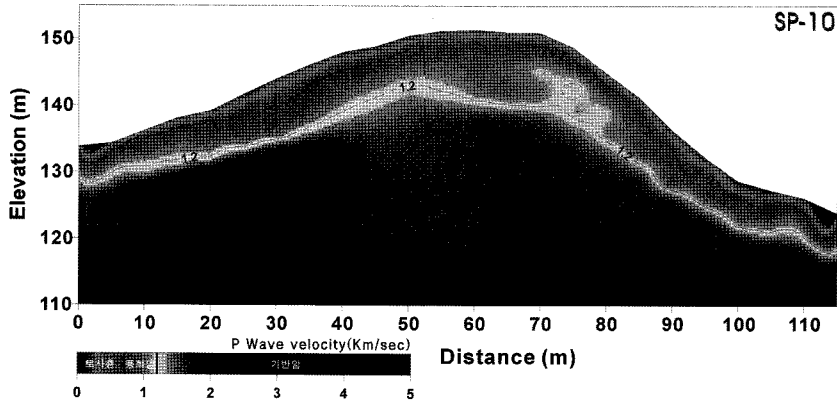
Fig. 7. Cross-section of Vp view at the Line No. 10.

측선거리 50~80m 구간은 차별풍화작용 등에 의한 비정상적인 탄성과속도 분포대가 발달하여 수직수평방향으로 지층의 변화가 심할 것으로 해석된다(Fig. 7).

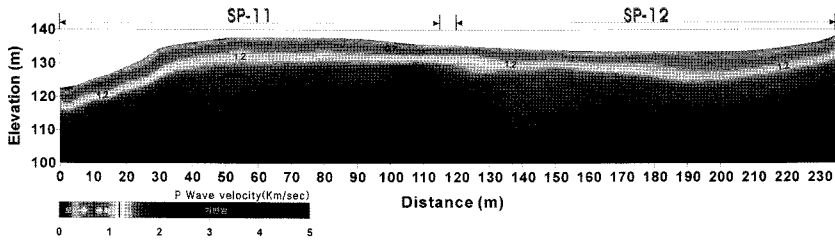
Fig. 8. Cross-section of Vp view at the Line No. 11~12.

측선거리 120~140 m 구간 봉적층 발달구간으로 과거 붕괴가 발생한 것으로 관찰되며 향후 지소적인 주의 관찰이 요구되는 구간으로 판단된다(Fig. 8).

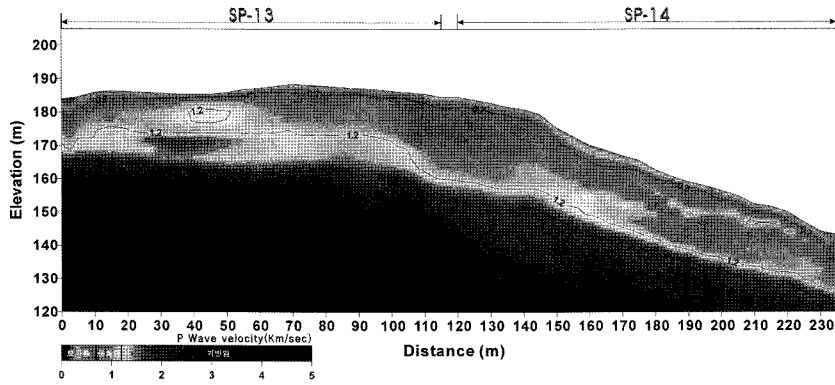
Fig. 9. Cross-section of Vp view at the Line No. 13~14.

풍화대 구간이 두껍게 발달하고 지층의 측방변화가 심할 것으로 예상되며, 풍화대 내에 핵석(core stone)의 영향일 것으로 추정되는 고립된 고속도대가 발달되어 있는 양상을 나타낸다(Fig. 9).

기반암 영역에서도 차별풍화작용 등에 의한 비정상적인 탄성과 속도 분포대가 발달하여 수직수평방향으로 지층의 변화가 심할 것으로 해석된다.

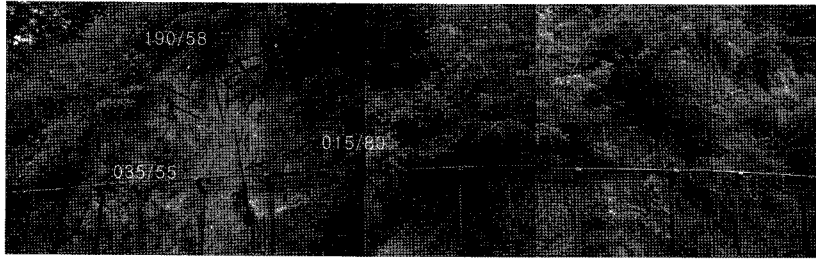
Fig. 11. Slope of Site 7.

사면에서 파괴는 쐐기파괴를 이루는 절리면이 고각도의 사면과 평행한 주향을 가진 절리면을 따라서 평면파괴로 전이하여 발생한 것으로 판단된다.

절개사면에 지하수 유출은 없지만 전탐결과와 Sta. 18 + 10 지점(전탐 3구간 12 지점) 배후사면에 함수대가 존재하는 것으로 나타났다(Fig. 11).

Site 7은 썩기파괴 발생 가능성 영역에 1번 절리(035/55)와 3번 절리(015/80)의 교차점이 존재하므로 1, 3번 절리에 의한 썩기 파괴 발생 가능성이 있을 것으로 판단된다. Site 11은 썩기파괴 발생 가능성 영역에 3번 절리(142/85)와 4번 절리(240/45)의 교차점이 존재하므로 3, 4번 절리에 의한 썩기 파괴 발생 가능성이 있을 것으로 판단된다(Fig. 15).

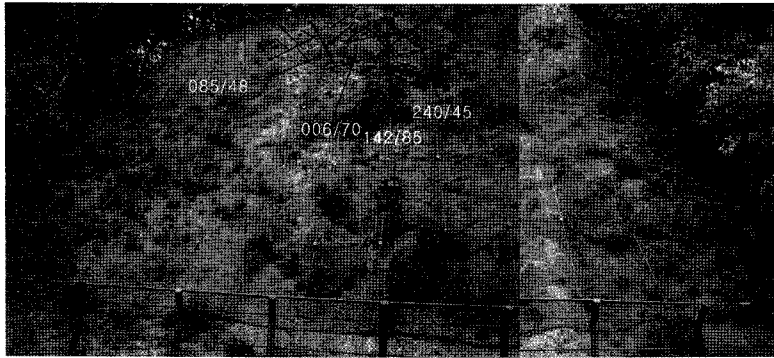
Fig. 12. Slope of Site 11.

본 구간은 다소 풍화가 진행된 풍화암 내지는 연암 암괴의 전형적인 화강암의 풍화양상인 핵석의 형태로 이루고 있다. 사면의 불안정 요소는 풍화된 토립자가 강우에 의해 유실될 경우 핵석이 사면으로부터 분리되어 낙석의 형태로 발생하는 것이다(Fig. 12).

배후사면 전탐결과와 동 구간 우측 상단지점(2구간 17~19 지점) 및 탄성파탐사결과(7구간 60~80지점)에도 핵석이 발달한 것으로 나타났다.

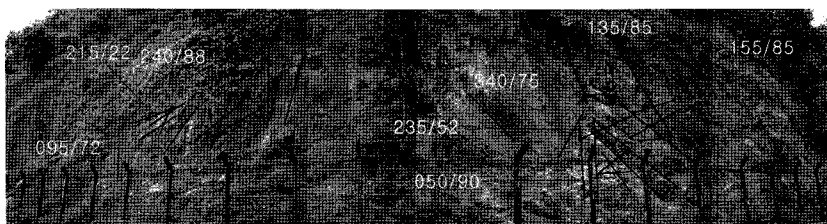
Fig. 13. Slope of Site 13.

본 지점은 도로의 선형상 곡선부에 해당되어 응력의 이완에 의한 암괴의 이탈이 불연속면의 상호 교차에 의한 쉐기파괴로 전이하는 것으로 판단된다(Fig. 13).

배후사면 전탐결과 동 구간(1구간 23~25구간에 풍화 대도 발견되었다. 탄성과 탐사(1~3구간 210~320 m)결과 절개사면 정상부 배후로 두꺼운 토사층이 있는 것으로 판단되었고 사면면적이 비교적 큰 편임을 감안하면 절개면 상단에 집중강우 시 신속한 우수를 배제하기 위하여 배수로 설치(산마루 측구 등)가 필요하다.

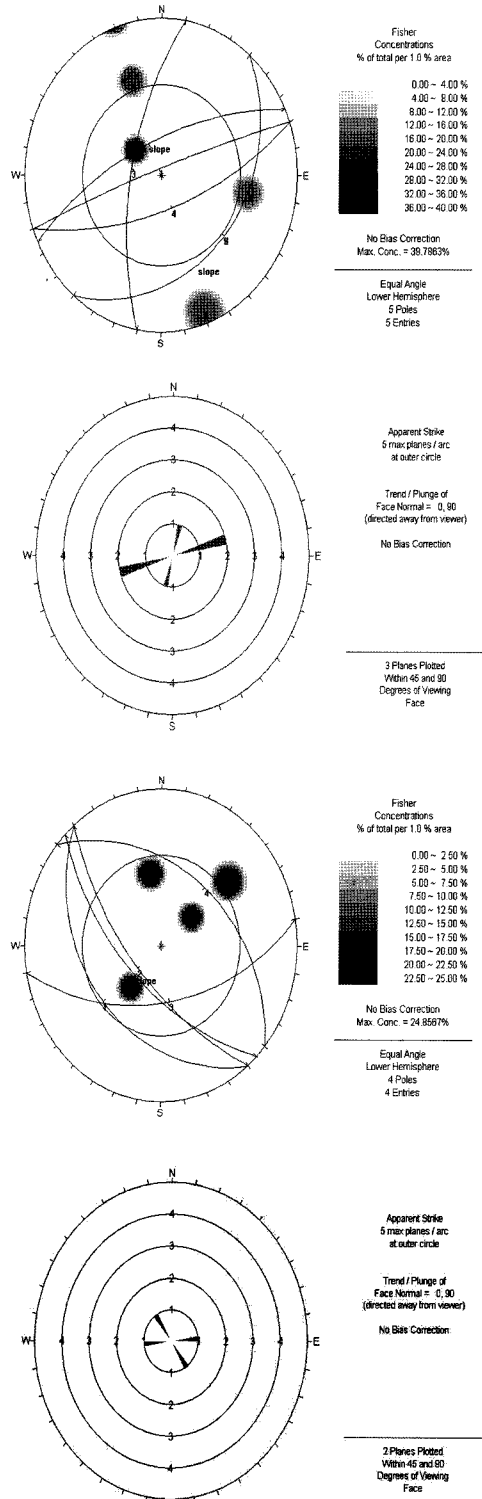
Fig. 14. Analysis of stereo-graphic(Site 1, 2).

Site 1은 썩기형 블록의 썩기파괴 발생 가능성 영역에 절리간의 교차점이 없어 썩기 파괴가 발생할 가능성이 낮을 것으로 판단되었고, Site 2는 썩기파괴 발생 가능성 영역에 2번 절리(230/65)와 3번 절리(170/50)의 교차점이 존재하므로 2, 3번 절리에 의한 썩기 파괴 발생 가능성이 있을 것으로 판단된다(Fig. 14).

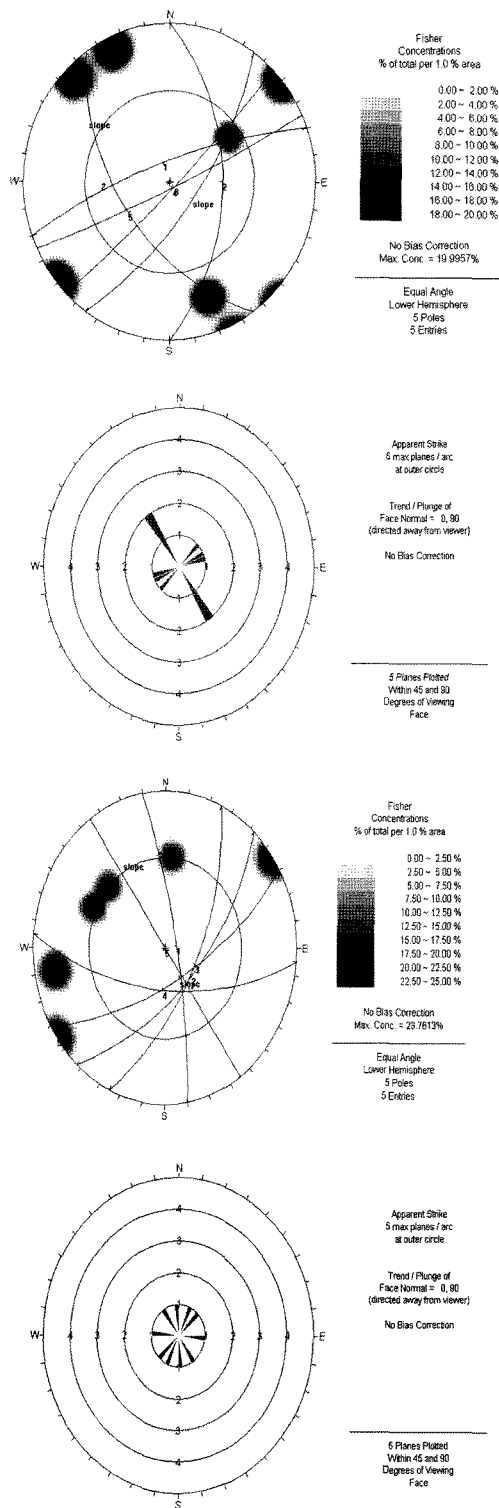
Fig. 16. Analysis of stereo-graphic(Site 13, 14).

Site 13은 썩기파괴 발생 가능성 영역에 2번절리(50/90)와 4번절리(155/85)의 교차점이 존재하므로 2,4번 절리의 의한 썩기 파괴 발생 가능성이 있을 것으로 판단된다. Site 14는 썩기파괴 발생 가능성 영역에 1번 절리(080/80), 2번 절리(132/60), 3번 절리(115/62), 4번 절리(185/60), 5번 절리(090/55)의 교차점이 존재하므로 1, 2, 3, 4, 5번 절리에 의한 썩기 파괴 발생 가능성이 있을 것으로 판단된다(Fig. 16).
