스키 리프트 기계안전사고 원인분석에 관한 연구

A Study on Cause Analysis of the Crash for the Ski Lift

- 일시 : 2006. 12. 03(일) 19:00경
- 장소 : 경기도 ○○시 ○○리 소재 ○○○ 스키장 중급자 코스
- 피해현황 : 7명 중상 및 경상, 리프트 2구 파손
- 시설현황

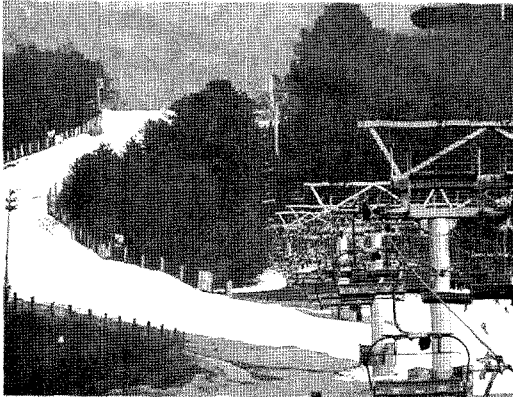
사고발생장소는 중급코스 타워로 부터 6번째 전주 부근, 지면에서 14도 경사도를 가지고 상승하는 구간으로 피해자들 중 남자3명이 앉아있는 운반구32번이 뒤로 미끄러지듯 밀리면서 남자 4명이 타고 있던 운반구 33번과 충돌해 와이어에서 이탈하여 피해자들이 부상당한 추락사고이다. Fig. 1에 사고발생현장을 나타내었다.

Fig. 1. The scene where the accident took place.

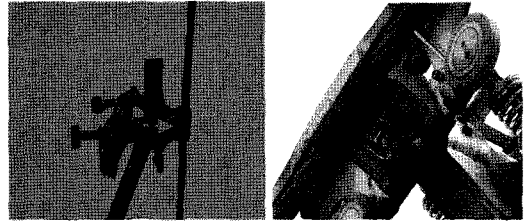
Fig. 2. Close of grip by lever arm.

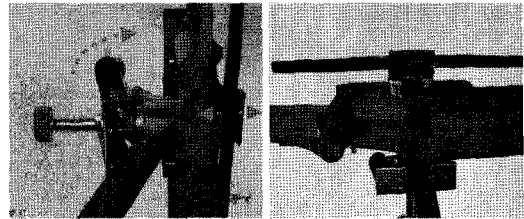
Fig. 3. Open of grip by lever arm.

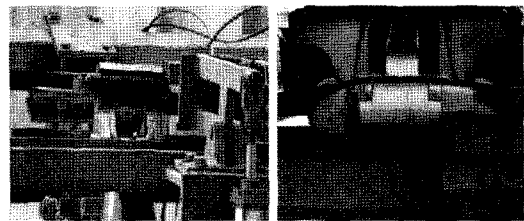
Fig. 4. Tester of rope & grip force.

로프 그립 테스트링은 운반구 그립과 와이어로프의 미끄럼에 대한 마찰력만을 측정하는 방법으로 최대하중에 대한 이탈여부는 점검이 불가능하고 시험조건이 와이어로프 대신 봉을 사용하여 테스트 함으로 실제 운행 조건과는 많은 차이를 가지고 있다. 운반구의 자체 무게는 205kgf이며, 허용최대하

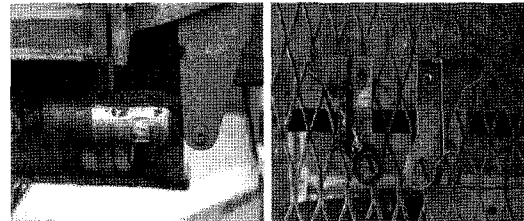
Fig. 5. Result of testing for random chair and changed part.

량 운반구에 대해 그립가이드만 교체되었다. Fig. 4에 로프그립 테스트기를 보여주며, Fig. 5는 임의의 운반구에 대한 그립력 테스트 결과와 교체된 그립 가이드를 나타내었다.

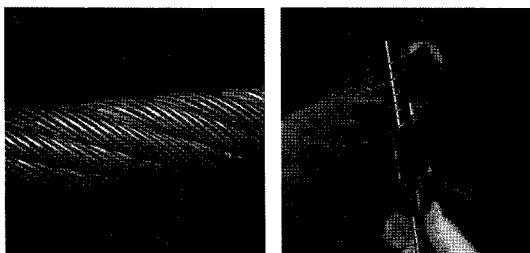
중은 320kgf로써 총 525kgf를 허용하며, 사고당시 32번 운반구에 남자3명, 33번 운반구에 남자4명이 탑승한 것으로 보아 허용하중 내에서 정상운행 되었다고 판단된다. 모든 운반구의 그림은 94년 설치 이후 교체되지 않았고 사고운반구의 사고 직전 그림상태를 파악하기 위해 운행 중인 운반구를 샘플링하여 그림의 마모상태를 살펴보았으나 특이점은 식별되지 않았다. 와이어로프는 동경와이어 제품으로 2005년 11월 교체 설치되었으며 지름은 38mm 이고 단품이 아닌 여러 개의 로프를 연결하여 구성되며 원형봉 하고는 달리 단면형상은 불규칙하고 연결부의 단면형상은 더욱 불규칙함으로 그림과의 마찰면적과 마찰력이 봉에 비해 1/3가량 적었다. 그림 개방 시 내경은 50.91mm, close시 내경은 35.18mm로써 38mm와이어와 약 3mm 정도 맞물려 있으나 와이어로프가 경(硬)한 재질이고 작동압에 부착된 스프링에 의해 탄력적으로 움직임으로 와이어로프와 장착 시에도 그림 내경은 38mm을 유지하며 사고 그림이 물렸던 연결부위는 와이어로프의 지름이 41.61로써 Table 1에 나타낸 삭도·궤도시설 안전검사기준⁵⁾ 제3항의 검사기준은 만족하나 실제로 연결부는 단면이 원형이 아닌 불규칙단면을 가짐으로 조임력에 대한 악영향을 미칠 것으로 사료된다. Fig. 6에 와이어로프의 연결부 측

Fig. 6. Photograph of measurement for splicing area.

본 사고 조사와 실험실 분석을 통해 얻은 사고운반구가 이탈한 원인은 사고 당시 앞뒤 운반구의 간격(27m)으로 설정된 32번 운반구의 와이어로프 장착위치는 지름이 변하는 연결부중 단면이 매우 불규칙한 부분으로 추정되며 쥘임력과 마찰력이 약한 상태에서 운행중 진동과 14도의 경사도에 의해 순간적으로 이탈되어 지름이 41.61mm에서 38mm로 가늘어 지는 와이어를 타고 미끄러지면서 뒤에 있던 33번 운반구와 충돌하였을 것으로 판단되어 지며, 32번 운반구의 하중은 (남자3명=240kgf, 운반구=205kgf) 445kgf 정도로 추정되며 33번 운반구와 충돌시 그 충격력은 속도의 제곱에 비례하므로

1) 사고의 결론으로 보아 스키 리프트의 경우 그립과 와이어로프의 그립핑력(Gripping force)만을 중요하게 생각하여 현재 재정된 삭도·궤도 건설에 관한 규정 및 안전검사 기준은 와이어로프 연결부의 공칭지름에 관한 내용만을 규정하고 있다. 이는 단면의 형태가 균일하다고 하는 오류를 범하고 있으며 실제로는 굴곡이 심한 불규칙 단면을 가지고 있으므로 테스트 시와 다른 그립력으로 운행되고 있는 것이다. 그러므로 와이어로프 단면의 불규칙율을 측정하고 이를 규제하는 기준을 의무 재정하여야 할 것으로 판단된다.

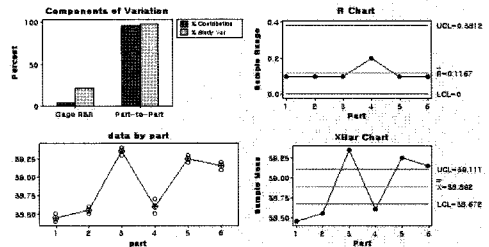
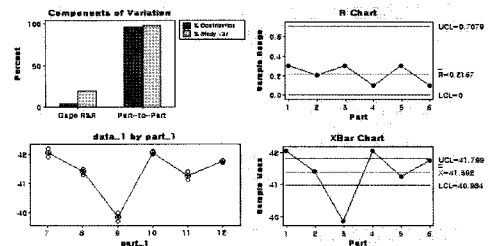
Fig. 7. Result reliability judgment for measurement data.

정 장면과 Table 2에 와이어로프 연결부에 대한 측정위치와 측정결과를 나타내었다. 상용통계 프로그램인 MINITAB을 이용하여 데이터 신뢰성을 검토하였고 Fig. 7에서 보듯 오차범위 5%내에서 95% 신뢰성을 만족함을 알 수 있었다. 사고운반구의 그립 마모상태는 양호했을 것으로 판단되며 Fig. 8에 나타난 사고운반구 그립에 생긴 마모형태는 사고 당시 미끄러짐과 낙하에 의해 생성된 것으로 원인구명에는 변별력을 가지고 못한다고 판단된다.
