Computed Radiography 영상에서 Parameter에 의한 Artifact 원인과 해결방안

Cause and Solution of an Artifact Generation by Parameter in Computed Radiography System

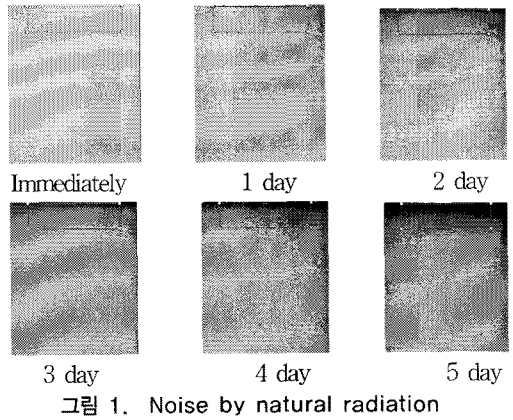
X선 발생장치의 kVp, mA, mAs의 출력의 재현성을 실험한 결과 [표 1]과 같은 수치를 얻을 수 있었다. 정상적인 X선 발생장치의 PAE의 허용범위는 kVp $\pm 10\%$, mA $\pm 15\%$, mAs $\pm 20\%$ 이며 본 실험에 쓰였던 Toshiba-SMS-5125-GM의 kVp는 0.02% mA는 0.01% mAs는 0.60%로써 X선 출력의 안정성을 확인할 수 있었다. 연구에 사용된 영상은 후처리영상으로 INFINITY PACS Viewer를 통하여 영상을 표시하고 ROI 측정방법으로 평균값을 구하였다. ROI의 평균수치가 점차적으로 감소하다가 5일째 급격히 감소하였다. 이는 여기서 표현하는 ROI 수치는 선량에 비례한 농도 값을 나타내는 것이 아니라 회색영단계의 농도 값을 나타낸 것으로 흰색에 가까울수록 높은 값을 나타내고, 검은색에 가까울수록 낮은 값을 나타내고 있기 때문이다. 따라서 시간이 지남에 따라 자연방사선에 의해 영향을 받은 화소들은 검은색의 비율이 증가하여 전체적인 ROI 평균값이 낮아지는 현상을 보였다. 이와 같은 이유로 IP가 자연방사선에 의해 잡음이 증가하는 것을 확인하였다[그림 1][그림 2][표 2].

그림 1. Noise by natural radiation

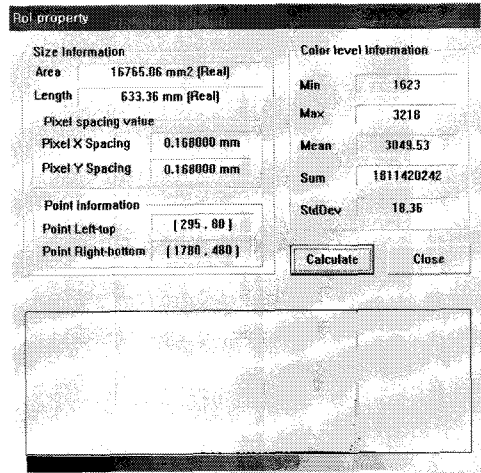
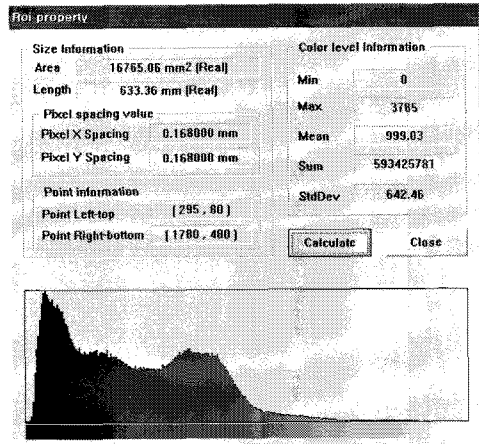
그림 2. ROI value and histogram of image artifact by natural radiation

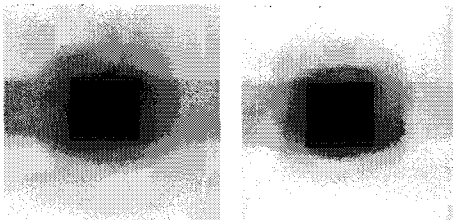
잠상퇴행 현상으로 인한 Artifact 연구에 사용된 영상은 자연방사선에 의한 Artifact 영상의 ROI수치 분석과 같은 방법으로 후처리영상을 INFINITY PACS Viewer를 통하여 표시하고 ROI 측정방법으로 평균값을 구하였다. ROI의 평균수치가 시간이 지날수록 점차적으로 증가하는 것을 확인하였다. 이는 X-ray 조사 후 바로 영상화 하지 않고 시간이 지나게 되면 여기발광과장의 신호가 줄어들어 신호가 높았던 검은색(회색음영단계에서 낮은 값)에서 신호가 낮은 흰색(회색음영단계에서 높은 값)으로 움직이는 것을 확인 하였다[그림 3][그림 4][표 3]. 따라서 촬영 후 IP는 즉시 Reading 하지 않고 10시간이 경과하였을 때 빛의 방출도가 33% 감소되는 Fading 현상이 일어나는 것을 알 수 있었다.

즉시 10시간
그림 3. Artifact by fading

향하도록 해야 하며 장기간 사용하지 않을 시 남으로 차폐시켜 놓아야 한다. 처리지연시간이 증가하게 되면 잠상퇴행으로 인한 발광량이 저하되는 현상이 일어난다. 이러한 Fading 현상은 Reading까지의 경과 시간이 길어지고, 보관온도가 높을수록 커지게 된다. 따라서 Reader기가 있는 곳에 촬영에 사용되는 IP 카세트를 보관할 경우 온도를 적절하게 유지하여야 한다. 또한 오래된 수명을 가진 IP일수록 Reading 하는데 걸리는 시간을 적어도 6~8시간 이내로 최소화 하여 휘진 발광 감도의 감약을 줄여야 한다. 이와 같이 IP를 사용하고 있는 한 잠상퇴행은 불가항력이지만 최소화 하는 것은 가능하기 때문에 IP를 발전시키기 위한 연구와 IP관리의 체계적인 프로그램을 마련해야 한다. 목적 부위를 촬영하는 과정에서 술자에 의해 발생하는 Artifact로는 Grid Cut off 현상이 있는데 이는 집속격자의 전 후면이 바뀔 경우, X-ray 선속 중심선과 집속격자의 중심선이 일치하지 않을 경우, 집속거리와 촬영거리가 맞지 않은 경우, 격자가 기울어진 경우들이 복합적으로 발생한 경우에 1차선 투과가 감소되어 IP판에 Line이 형성되거나 노출부족 현상이 나타난다[6][13]. 따라서 술자에 의한 Grid cut off현상을 개선하기 위해서는 검사 시 Table bucky와 Stand bucky의 선택에 주의가 필요하며, 집속격자의 전, 후면의 올바른 선택, X-ray 선속 중심선과 집속격자의 중심선 일치, 집속거리와 촬영거리의 일치, 격자의 기울기 등에 주의가 필요하다. Grid Cut off 현상 이외에도 촬영부위나 관전압의 높고 낮음에 따라 격자비의 선택이 적절하지 못하였을 때, Collimation 오류가 나타났을 때, 술자의 조작미숙으로 인한 Exposure 부족 현상으로 인해 Artifact가 나타나게 된다[19]. Exposure에 의한 현상을 예방하기 위해서는 촬영 조건에 대한 정확한 설정, 설정 값에 대한 정확한 인식이 필요하고 분할 촬영 시 충분한 Warm up후 사용, 광조사야와 실조사야의 정기적인 Test를 통한 오차 감소가 필요하다. 기기적 결함에 의한 Artifact는 CR reader기 Suction cup의 과다한 사용 횟수와 청소 미흡으로 인한 기계적 손실과 Discharge brush의 부적절한 사용과 관리, Calibration 오류, Guiding plate의 각도의 흐트러짐으로 발생하는데 Suction cup 이란 CR reader기 내부

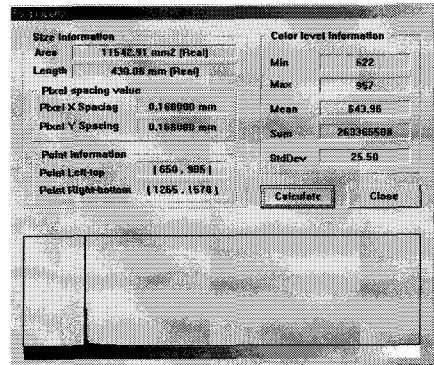
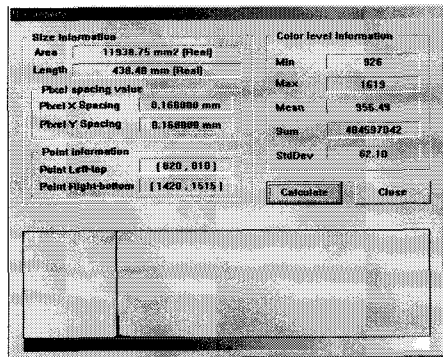
그림 4. ROI value and histogram of artifact by fading

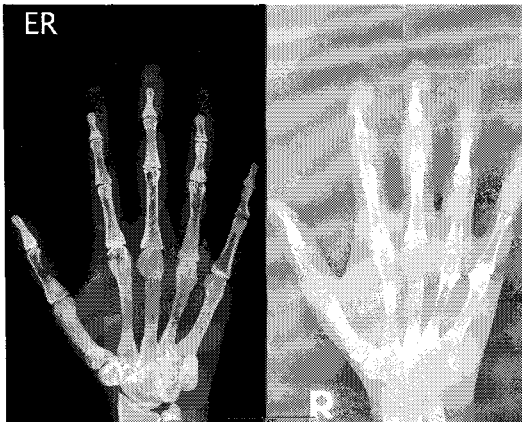
총 165건의 Artifact 발생 사례에서 Exposure로 인한 Artifact[그림 6][그림 7]는 21%, Collimation으로 인한 Artifact[그림 8]는 53%, Grid cut off로 인한 Artifact [그림 9]는 26%를 차지하여 Collimation으로 인한 Artifact가 가장 많다는 것을 알 수 있었다.

그림 6. Artifact by divided exposure

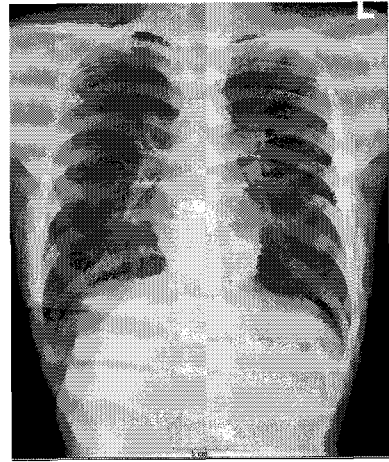
그림 7. Artifact by Double exposed exam on chest

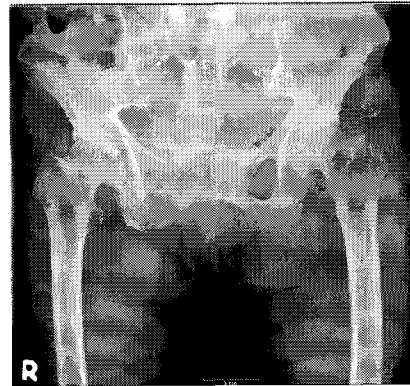
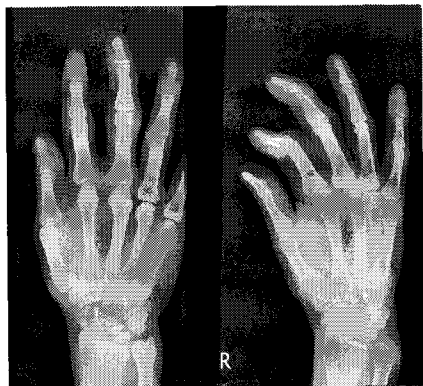
그림 8. Artifact by collimator control error and collimation error on hip and hand

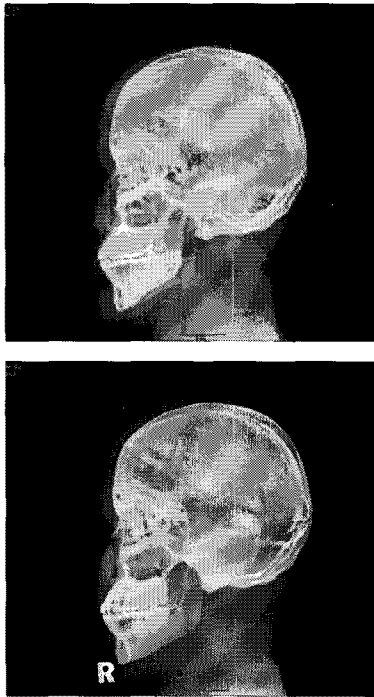
그림 9. Artifact by grid cut off

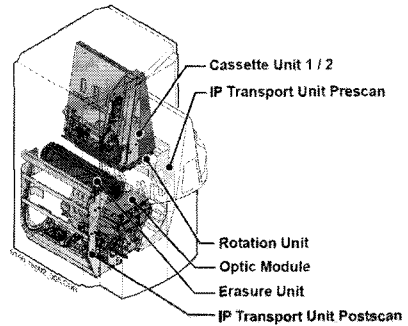
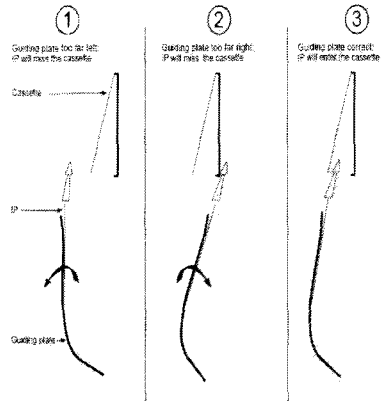
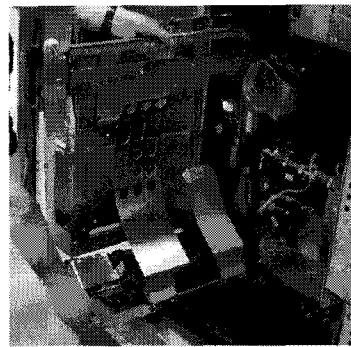
총 54건의 기기에 의한 Artifact중에서 guiding plate, Suction cup으로 인한 Artifact는 65%, PMT Roller로 인한 Artifact는 26%, Calibration 으로 인한 Artifact는 9%로 Guiding plate, Suction cup으로 인한 Artifact가 가장 많이 차지한다는 것을 알 수 있었다.

그림 10. Artifact by guiding plate

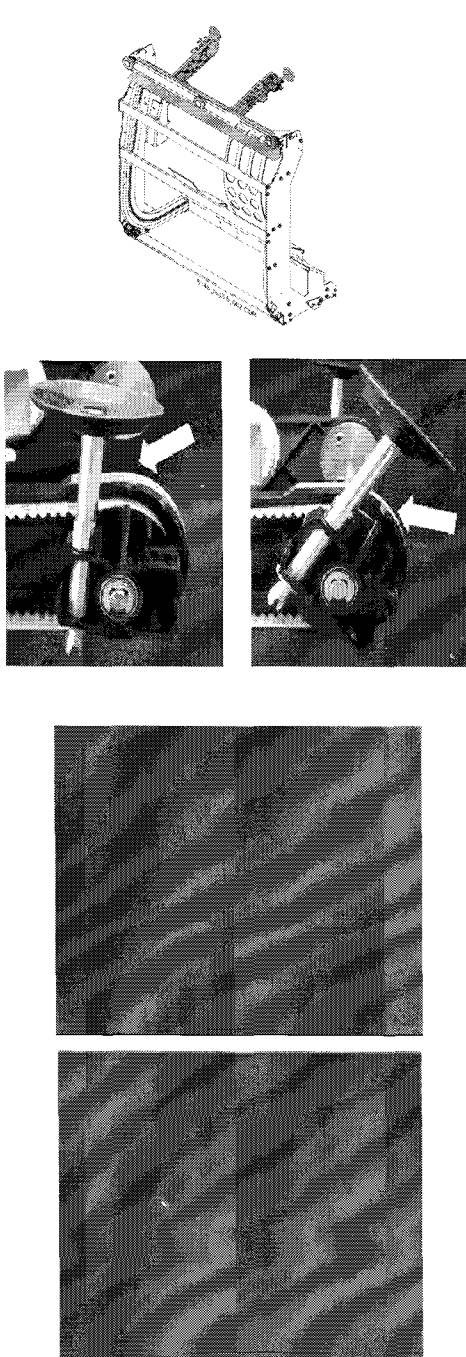
그림 11. Artifact by suction cup

에 IP transports unit에 장착된 것으로 Prescan, postscan unit에 각각 2개씩 4개가 있다. 이것은 IP를 PM튜브에 이동시키거나 Cassette에 장착하기 위해 IP를 잡아주는 역할을 하는데 Cup위에 먼지가 쌓이거나 각도가 틀어진 경우 IP가 떨어져 CR내부로 떨어져 손상을 주는 Artifact가 발생하며, Discharge brush은 Scan unit의 PM 튜브 Roller를 청소해 주는 역할을 하는데 Brush의 사용을 잘 못하거나 사용 후 제거를 하지 않았을 경우 Discharge brush 의한 Artifact 현상이 발생한다. 또한 Calibration이란 CR Reader기의 적정 Image processing을 도와주는 역할을 하는데 오류가 발생하면 영상에 부분적으로 Artifact가 발생한다. Guiding plate란 CR Reader기 내부에 IP Transports unit post scan에 장착된 것으로 Plate를 Cassette case에 밀어 넣어 주는 역할을 하는 것으로 각도가 잘 맞지 않으면 IP가 Cassette case에 밀어 넣어 주지 못하게 된다. 이 때 IP가 Case에 들어가면서 스크래치가 발생되어 Artifact를 유발할 수 있다. 기기적 결함에 의한 Artifact를 줄이기 위해서는 주기적으로 기기 내부의 먼지 및 이물질 제거해야하며 점검표를 작성하여 지속적인 점검을 유지해야 한다. 더불어 기기 점검교육 프로그램 제작과 함께 엔지니어와의 정보네트워크를 구축하여 기기문제 발생 시 신속한 초기대응을 할 수 있도록 해야 한다. 또한 IP cassette에 의한 Artifact는 정기적인 IP Clean 실시와 함께 물리적인 손상을 방지하기 위해서 IP를 Cleaning 할 때 카세트 전, 후 표면은 알코올과 깨끗한 거즈를 이용해 꼼꼼하게 닦고 소독해야하며 내부에는 먼지나 이물질이 혹시 들어가 있는지 면밀히 관찰하여 제거하고 IP에서 표면 보호층이 있는 하얀 부분은 전용 클리너를 사용하여 흡집이 나거나 먼지가 묻지 않도록 표면을 조심스럽게 닦을 수 있도록 해야 한다. 따라서 이러한 Artifact 발생 요인들을 분석하고 개선방안을 연구하는 것은 경제적인 자원낭비를 줄일 뿐만 아니라 장비의 수명연장과 함께 영상의 질과 의료서비스 개선이라는 점에서 중요하다고 볼 수 있다.

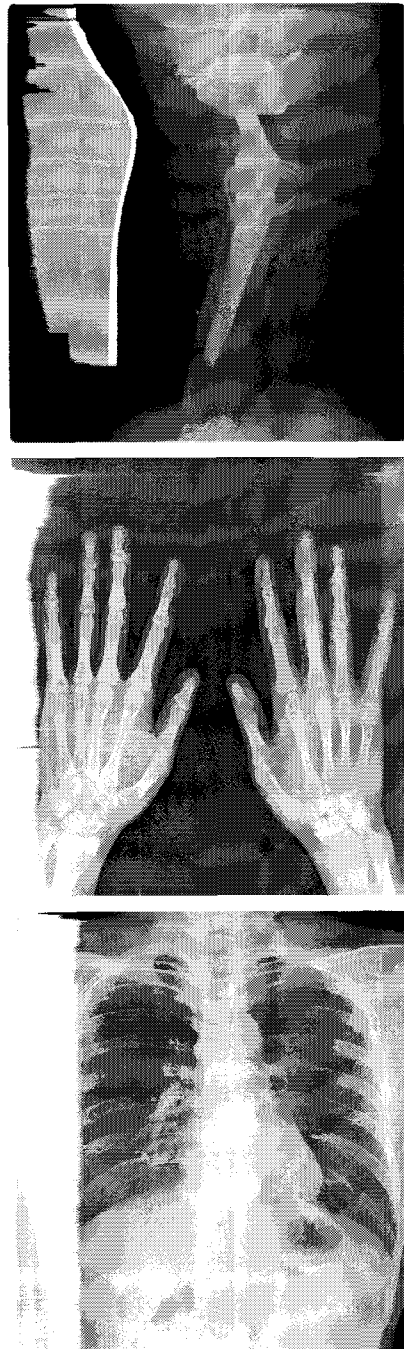
그림 12. Artifact by discharge brush without removing

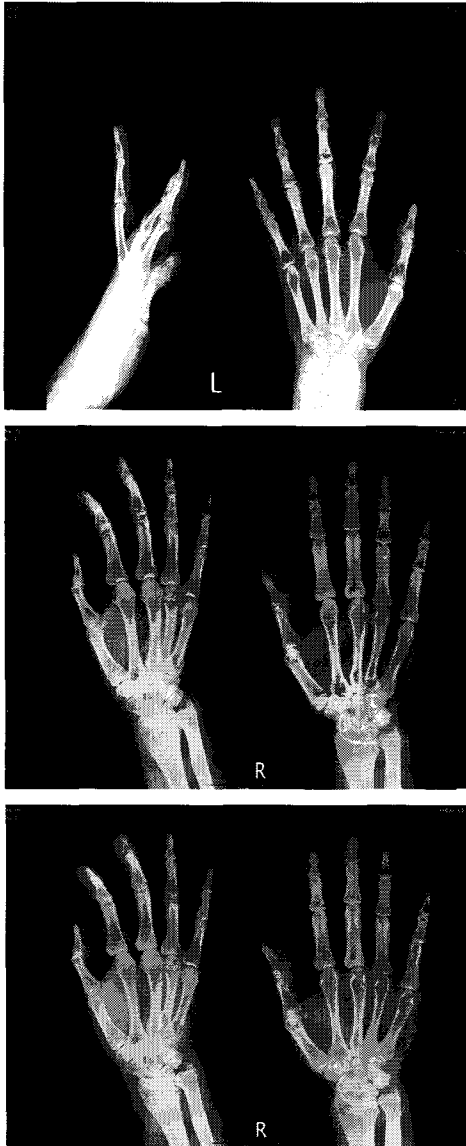
그림 13. Artifact by calibration error
