고속차량 KTX 고장예방 활동 소개 (제동관 압력 측정회로 개선)

한국철도공사
수도권철도차량관리단
고속차량전기팀 팀장

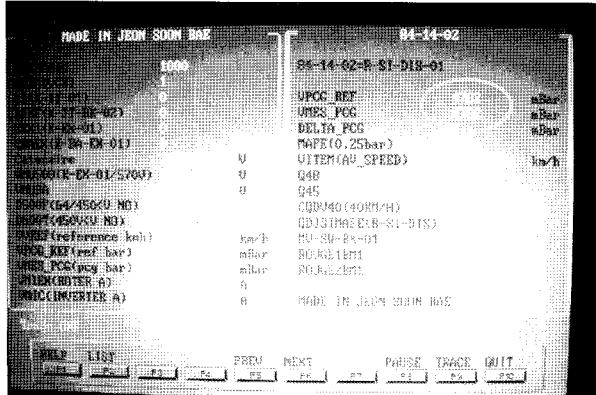
그림 1. 정상 기동상태에서 BP 5bar 원해상태그림

차량이 정상 기동상태에서 실시간으로 기준압력과 측정 압력을 확인한 결과 2가지 모두 그림 1과 같이 4782 mbar로 나타났으며, 동력객차 18호(TR18)에서 440V를 차단하였을 때는 그림 2와 같이 4944 mbar로 완해상태인 거의 5 Bar에 가깝게 나타났다. 다시 18호 객차의 440V를 투입하였을 때 측정압력이 하강하게 되는 것을 알 수 있었다. 이것은 고압회로 차단/투입에 의한 잡음으로 인하여 발생하는 현상으로 추정할 수 있다.

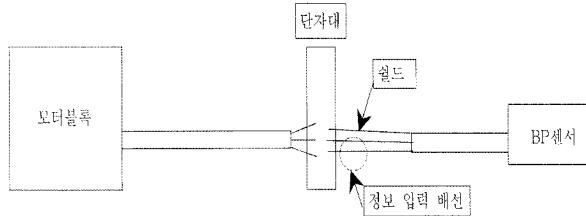
그림 3. 개선 전 배선 연결 개략도

반면에 동력차의 모터블록에서는 이런 현상이 발생하지 않지만, 동력객차의 모터블록에서만 나타나는 것으로 현차를 세심히 관찰한 결과 동력차 모터블록 제동관 압력 센서의 배선은 직접 MBU 랙에 연결되어 있으나 동력객차의 경우는 단자대를 거쳐 연결되어 있는 것을 발견하였다. 또한 단자대에 연결될 때 약 1.5m 정도의 배선이 실드의 보호를 받지 못하는 것을 확인하였다.

고장이 발생하고 있는 KTX2 PC2 MB3를 대상으로 시험을 하였으며, 실드케이블을 연결하기 전의 상태(그림 3)를 데쉬보드 프로그램으로 실시간 확인한 결과 차량이 기동되고 약 2분후 불량상태가 확인되었다. 차량에서 제동이 완해상태로 정상적일 경우 약 5000 mbar가 측정되어야 한다. 그러나 측정압력과 기준압력 모두 4788 mbar로 나타났다(그림 5).

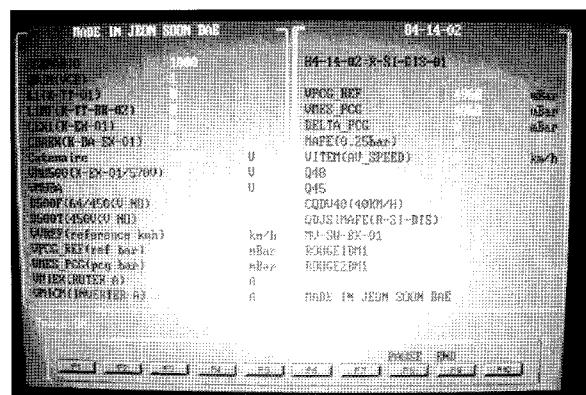
그림 6. 실드 케이블 설치 후 측정압력

다음으로 실드케이블을 연결하고(그림 4) 차량을 기동한 후, 제동을 5 bar로 완전히 완해하여 약 20분 동안 압력의 상태를 실시간으로 확인하였다. 이때 측정압력과 기준압력은 약 5 bar에 가까운 4968 mbar로 잠음의 영향을 받지 않

는 것으로 확인되었다.
