# 광역상수도터널과 인접한 도심지 터널 대각기 갱구비탈면 보강사례

**황종화**  
서울특별시 도시기반시설본부  
시책사업부 1팀장

당 현장은 강남순환 민자고속도로 제5공구 관악터널 건설공사 중 시점부 갱구부 비탈면 보강공사로 비탈면 현황은 그림 1과 같이 북측, 동측, 남측 비탈면으로 이루어져 있다.

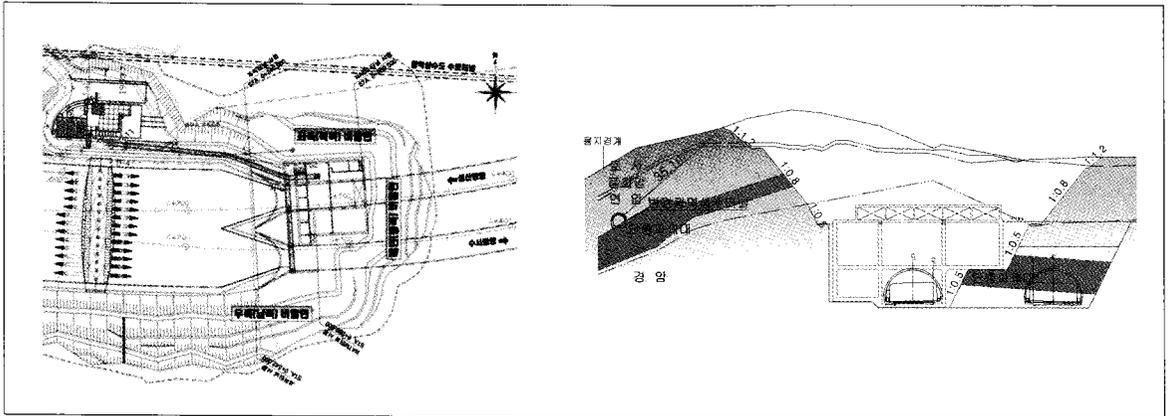
그림 1. 갱구부 비탈면 현황

북측(좌측)비탈면은 높이 25~50m, 방향은 224°~179°이며 경사는 52°~90°이다. 또한 광역상수도 터널과 약 35m 이격되어 있다. 동측(배면)비탈면은 높이 45~55m로 가장 대각기 비탈면이며, 방향은 274°, 경사는 63°~90°이다. 남측(우측)비탈면은 높이 35~45m, 방향 350°~018°, 경사 52°~90°로 이루어져 있다.

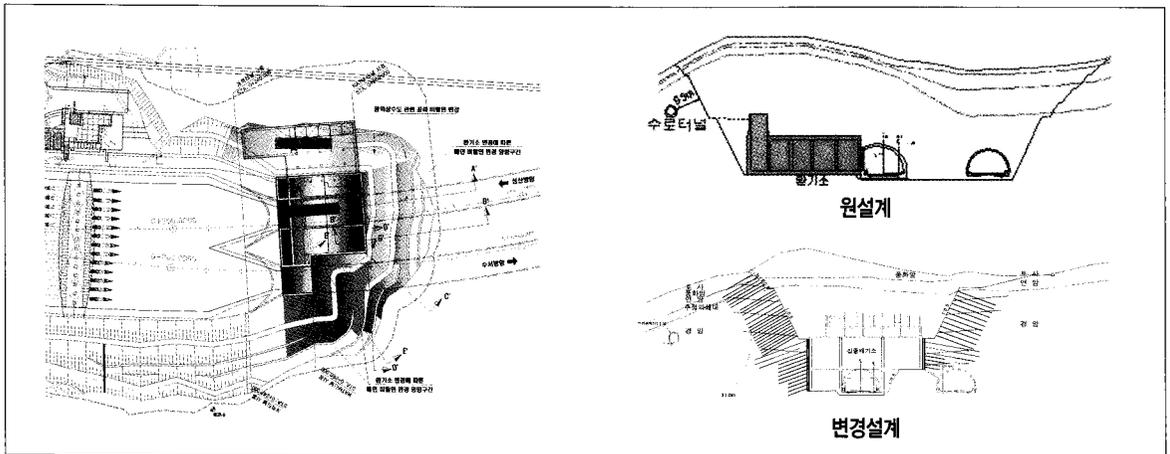
그림 2. 원설계 및 변경설계 현황

원설계시 그림 2와 같이 북측(좌측)비탈면과 광역상수도 터널이 9.3m 이격되는 것으로 계획되었으나 Hydro-jacking 및 비탈면 붕괴시 광역상수도 터널에 영향을 미칠 우려가 있어 35m 이격하도록 계획되었다. 이에 따라 비탈

면 안정성으로 확보하기 위해 비탈면 보강계획을 수립하였으며 또한 시점부 환기소 구조물 계획변경으로 수직굴착 구간이 발생하고 이에 따른 활동력 증가에 대한 보강방안도 필요한 실정이다.

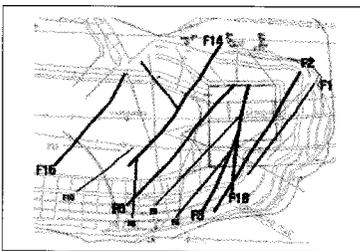
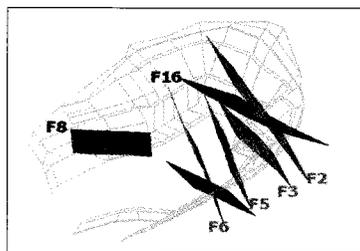
그림 4. 단층파쇄대 조사결과

당 현장의 단층파쇄대의 방향은 북동~남서방향이 주를 이루며 탄질을 함유한 단층파쇄대는 그림 4에서 남쪽~북쪽의 방향성을 가지는 F3, F6, F16과 남쪽~동쪽의 방향성을 가지는 F2로 나타났으며 폭은 3~5m 이상으로 나타났다.

시추조사 및 단층파쇄대 조사결과를 바탕으로 당 현장 비탈면에 단층파쇄대 분포를 유추하였으며 그 결과는 그림 4와 그림 5에 나타내었다.

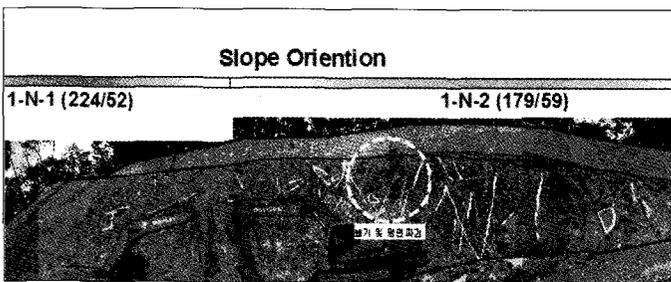
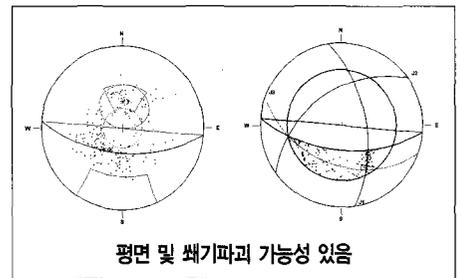
그림 6. 북측(좌측)비탈면 불연속면 조사결과

상촬영(BIPS)과 Face mapping을 동시에 수행하였다. 그 결과 대표절리군은 167/47, 228/50, 176/43, 080/56으로 나타났고 평면파괴 가능성이 있는 불연속면이 경사 38°~63°로 다수 존재하는 것으로 나타났다. 또한 표면에 단층 파쇄대가 폭 5m이상으로 노출되었다.

북측비탈면의 방향은 224/52와 179/59로 두개 구역으로 구분되며 광역상수도 터널과 인접해 있으므로 공내영

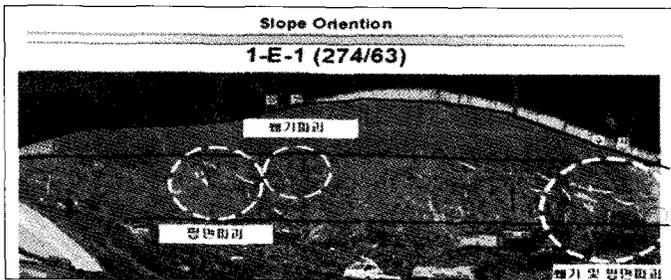
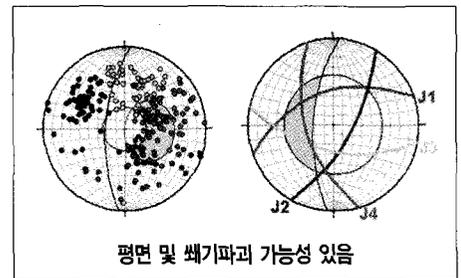
그림 7. 동측(배면)비탈면 불연속면 조사결과

동측비탈면의 방향은 274/63이며 시공중 40m 소단상

부에서 평면 및 썩기파괴가 일부 발생하였다. Face mapping 결과 대표절리군은 255/31, 288/38, 315/34로 나타났고 평면파괴 가능성이 있는 불연속면이 경사 31°~51°의 범위를 나타낸다.

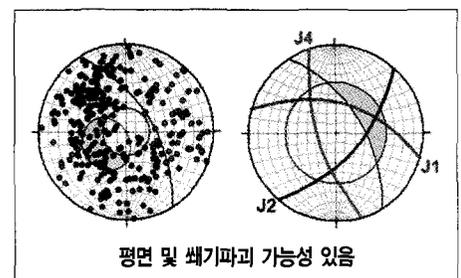
그림 8. 남측(우측)비탈면 불연속면 조사결과

남측비탈면의 방향은 350/65, 002/60, 058/56, 046/63으로 4개의 지역으로 구분되며 폭 5m 이상의 단층파쇄대가 표면에 노출되어 있고 대표절리군은 021/52, 134/57, 254/64으로 평면 및 썩기파괴 가능성과 단층파쇄대 노출 구간의 파괴가 예상된다.

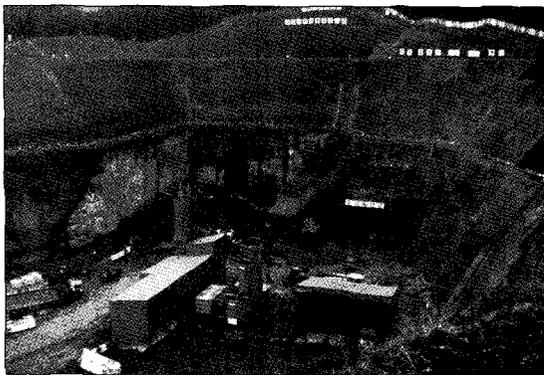
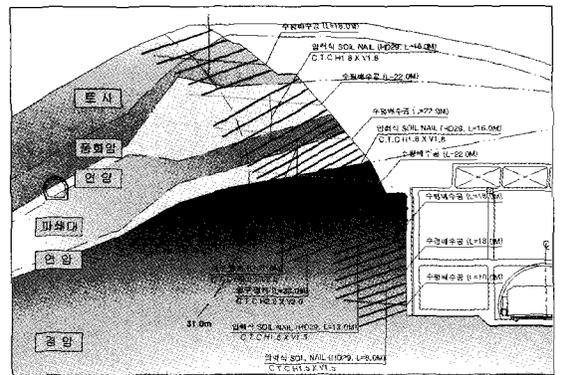
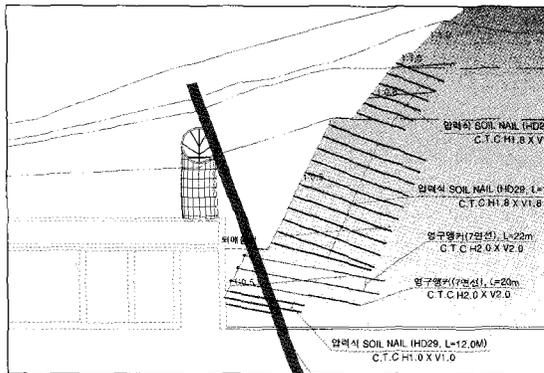
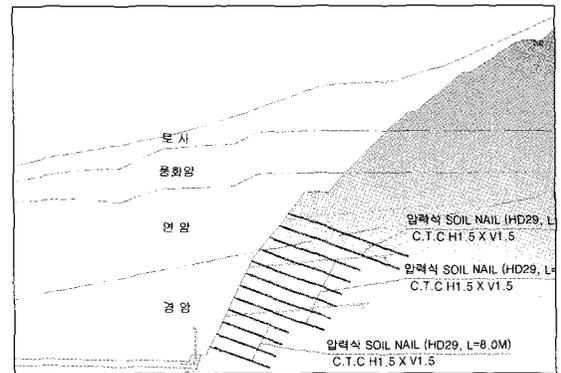
그림 10. 단층파쇄대 조사결과

당 현장 지반조사 결과 단층파쇄대가 발달되어 있으며 평면 및 썩기 파괴 유발 절리가 다량 존재하는 것으로 나타났다. 따라서 암괴블럭 탈락 방지 및 단층파쇄대와 절리면 충전이 가능한 압력식 쓰일네일링 공법을 선정하였으며 20m 소단하부 수직굴착 구간은 상부 변위를 억제하기 위하여 영구앵커와 혼용으로 적용하였다.

보강계획은 지반조사 결과와 각 비탈면별 위험요소를 분석, 수치해석 등을 통하여 계획하였으며 각 비탈면별 보강설계 방향 및 보강현황은 다음과 같으며 그림 10에 나타내었다.

- 단층파쇄대 노출구간  
⇒ 붕괴위험성 존재하므로 보강재 간격을 조밀하게 배치
- 20m 소단하부 수직굴착  
⇒ 영구앵커와 네일링 혼용 보강

- 평면파괴 발생 가능성 존재  
⇒ 안정해석을 통한 보강설계

- ② 동측(배면)비탈면  
- 평면 및 썩기파괴 발생

- ⇒ 기봉과구간 영구앵커, 계단식옹벽보강 안정해석을 통한 보강설계
- 20m 소단하부 수직굴착
  - ⇒ 영구앵커와 네일링 혼용 보강
- 수서방향 NATM 터널 매우 인접
  - ⇒ 비탈면과 NATM 터널 약 6.5m 인접 파쇄대 구간
  - 이므로 집중보강 수행

- 단층파쇄대 노출구간 존재
  - ⇒ 보강재 간격 조밀 배치
  - 영구앵커와 네일링 혼용 보강
- 평면, 썸기파괴 위험구간 및 단층파쇄대 일부 붕괴구간
  - ⇒ 굴착중 추가보강 수행

총 보강물량은 압력식 쓰일네일링 4,109공, 영구앵커 210공, 슛크리트 11,282m<sup>2</sup>이며 이외 시공중 붕괴 가능성 구간을 추가보강하였으며 암반 탈락과 단층파쇄대 붕괴를 방지하기 위해 슛크리트를 비탈면 전체에 보강하였으며 식생기반재로 비탈면을 녹화하였다.

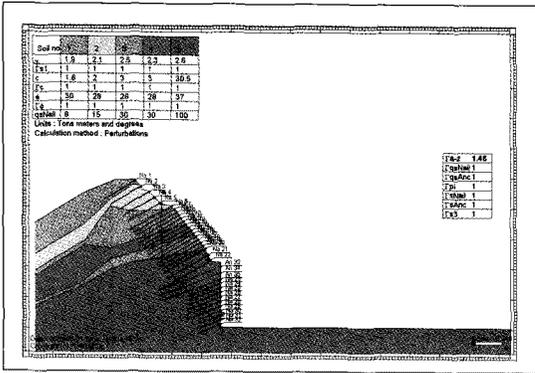
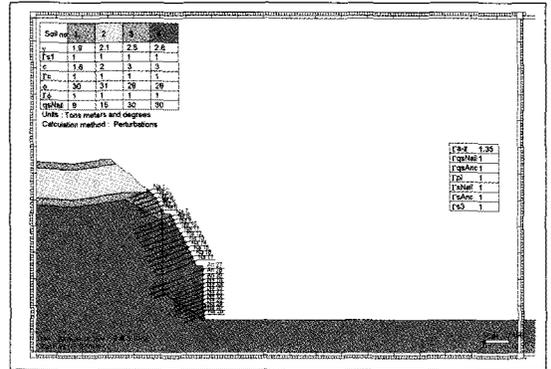
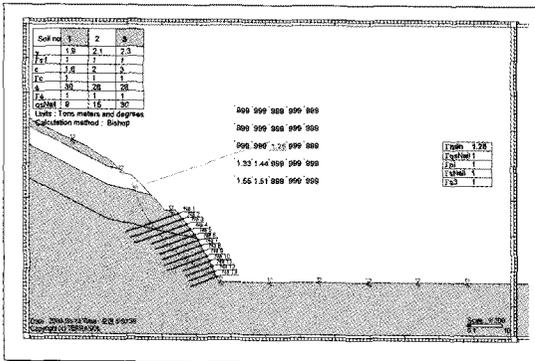
비탈면 무보강시 안정성 검토결과 북측(좌측)비탈면은 안전율이 건기시 F.S=0.74~1.65, 우기시 F.S=0.39~0.99로 나타났으며 동측(배면)비탈면 안전율은 건기시 F.S=0.88~1.70, 우기시 F.S=0.34~1.08로 나타나 허용안전율 이하로 보강이 필요한 것으로 나타났다. 남측(우측)비탈면의 무보강시 해석결과는 파쇄대 구간 원호 및 비원호 파괴에 대하여 건기시 F.S=0.96~1.14, 우기시 F.S=0.41~1.01로 허용안전율 이하로 나타나 보강이 필요한 것으로 나타났다.

따라서, 보강시 허용안전율을 확보할수 있도록 4.1절과 같이 보강을 수행하였으며 보강후 안정성 해석결과 북측, 동측, 남측 비탈면 모두 Case별 파괴모드에 대하여 안정성을 확보하는 것으로 나타났다. 대표적인 해석결과는 해석 결과는 그림 11, 12, 13에 나타내었다.

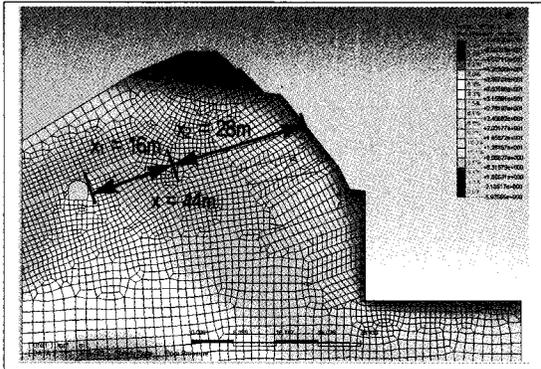
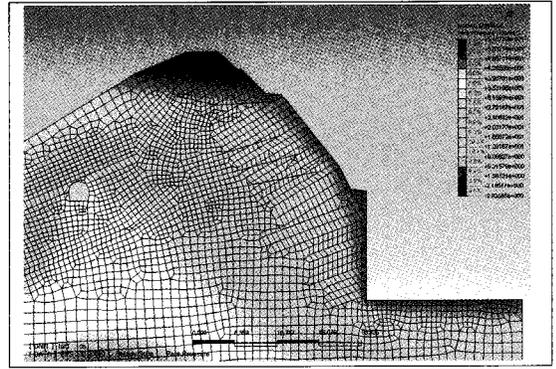
그림 14. Hydro jacking 해석결과도

검토결과 Hydro fracture의 영향범위는 비탈면에서 약 28m로 산정되었다. 광역상수도 터널에서 이격거리별로 전응력 및 간극수압 산정결과는 표 4와 표 5에 나타내었고

판정결과 비탈면 굴착 영향범위 내에서 Hydro jacking은 나타나지 않는 것으로 판정되었다. 해석결과 및 모델링은 그림 14와 같다.

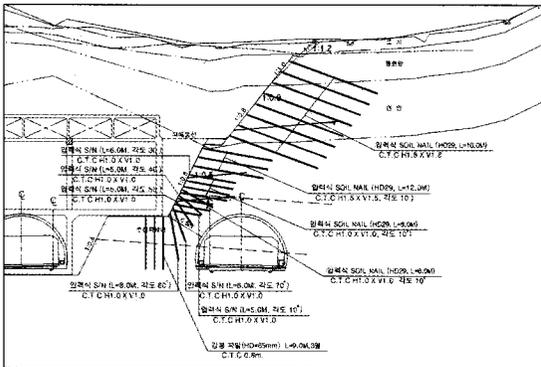
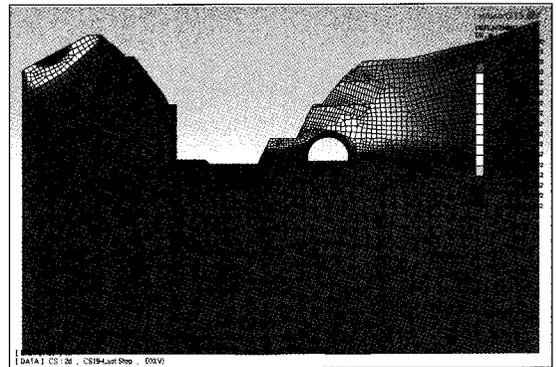
동측(배면)비탈면 환기소 구조물 설치로 인하여 NATM 터널과 6.5m 이격되어 비탈면이 형성된다. 또한, NATM 터널이 단층파쇄대 구간에 위치하므로 NATM터널 굴착 시 비탈면과 터널의 안정성에 대하여 검토를 수행하였다. 현황 그림 15와 같으며 시공순서는 비탈면을 선굴착 및 보강하고 터널을 굴착하는 방법으로 계획하였다.

보강방안으로는 NATM 터널에 강판단단 그라우팅을 설치하고 인접한 비탈면에 압력식 쏘일네일링 및 강봉파일을 설치하는 것으로 계획하였다. 해석결과 비탈면의 경

우 쏘일네일링 최대축력 121.6kN, 강봉파일 최대축력 554.5kN 터널의 최대변위 3.5mm, 최대 쏘트리트 응력 8.04MPa로 안정한 것으로 평가되었다. 현재 터널 굴착이 진행되어 파쇄대 구간을 통과하였으며 현장 계측결과 큰 문제가 없는 것으로 나타났다.

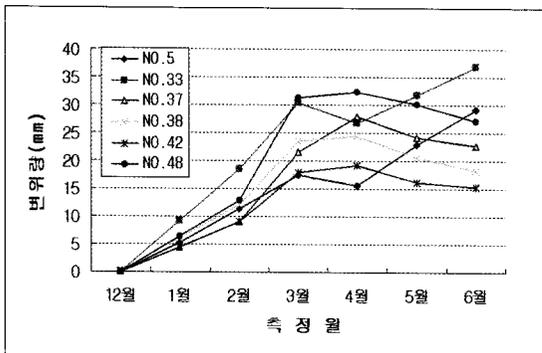
그림 18. 비탈면의 월별 누적 수평변위

변위가 많이 발생될 것으로 예상되는 6개소에 대하여 2008년 12월부터 현재까지 비탈면 수평변위 변화를 분석하였다(그림 18 참조).

비탈면의 수평변위는 증가하는 시간경과에 따라 증가하는 추세를 보이나, 평균 1.58mm /10일로서 점검, 요주의 관측강화기준인 5mm/10일 이하로 나타나, 안정성에 문제가 없는 것으로 나타났다. 또한, 쏘일네일링의 축력 분석 결과 시간경과에 따라 네일링 축력은 수렴하는 경향을 나타내며, 네일링의 최대 축력은 허용응력의 5.04%로 기준인 80%에 미치지 못하여 네일링 축력에도 문제가 없어, 비탈면에 안정성에 문제가 없는 것으로 관측되었다.
