철도교 세로보 절취부에서의 응력거동에 관한 실험적 연구

An Experimental Study on the Stress Behavior of Coped Stringers in Steel Railway Bridge

-I : the Reason Why Crack Occurs

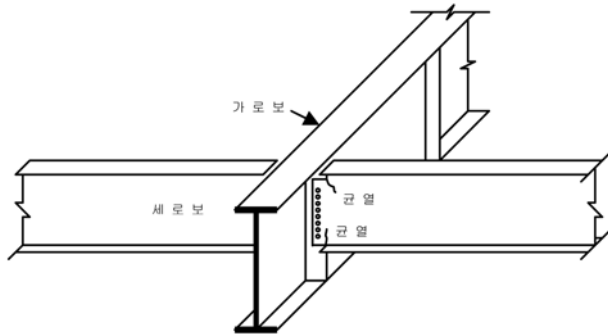
그림 2. 균열발생 위치

철도교의 구조부재 및 접합부에는 주행하는 철도차량에 의한 반복하중이 도로교에 비해 상대적으로 많이 작용하고 하중의 크기도 일반적으로 크기 때문에 반복하중에 의한 피로문제가 많이 발생하고 있다. 특히 그림 2와 같이 가로

보와 세로보의 연결부의 세로보 플랜지 절단부에서 균열이 많이 발생한다.

세로보의 정확한 역학적 거동과 절취부의 응력 거동을 파악하기 위하여 그림 9와 같이 변위계를 설치하고 변형률게이지를 부착하였다. 변위계는 세로보 중앙의 상, 하부플랜지 근처의 복부판에 수평으로 각각 하나씩 설치하였고, 하부플랜지 밑에도 수직으로 한개의 변위계를 설치하였다. 실제 교량의 세로보 상부절취부와 하부절취부의 균열 초기 진전방향을 관찰해보면 상부절취부에서는 거의 45도 각도로 초기 균열 진전이 시작되고, 하부절취부에서는 거의 수직방향으로 초기 균열 진전이 시작된다(그림 2). 균열 발생을 초래한 균열 진전 방향과 수직되는 방향의 응력 크기를 측정하기 위하여 본 실험에서의 변형률게이지 위치는 그림 9와 같이 상부절취부인 경우 절취부의 끝단에 수평방향과 45도 각도로 복부판 양쪽에 서로 대칭되게 부착하고, 하부절취부인 경우에는 수평방향으로 복부판 양쪽에 서로 대칭되게 부착되 하부플랜지와 복부판의 용접두께를 고려하여 절취부 끝단에서 5 mm 떨어진 위치에 부착하였다. 그리고 재하 시 강재의 항복여부를 알기 위하여 세로보의 상부플랜지와 하부플랜지에 거더 종방향으로 복부판을 중심으로 양쪽에 대칭되게 각각 한개의 변형률게이지를 부착하였다.

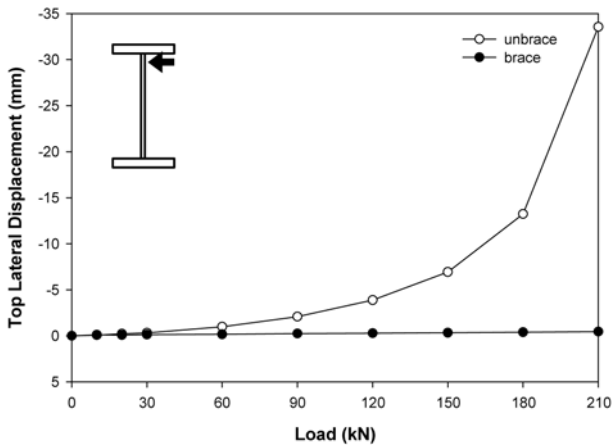
그림 10. 상부수평변위

그림 10은 상부수평브레이싱이 있는 경우와 없는 경우에 대하여 하중 증가에 따른 세로보의 상부수평변위를 측정할 결과이다. 그림에서 상부수평브레이싱이 없을 때 세로보의 상부수평변위는 하중이 증감함에 따라 비선형으로 급격히 증가하지만 상부수평브레이싱을 설치한 후에는 대폭 감소하여 브레이싱이 없을 때에 비해 상대적으로 매우 작은 값을 나타낸다. 이것은 세로보의 상부수평브레이싱은 세로보의 상부수평변위를 감소시키는 작용을 한다는 것을 말해준다.

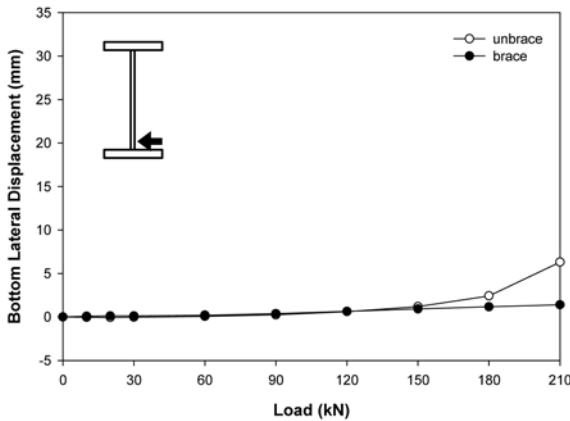
그림 11. 하부수평변위

그림 11은 상부수평브레이싱이 있는 경우와 없는 경우에 대하여 하중 증가에 따른 세로보의 하부수평변위를 측정할 결과이다. 그림에서 상부수평브레이싱이 없을 때 세로보의 하부수평변위는 하중이 증감함에 따라 비선형으로 증가하고, 상부수평브레이싱을 설치한 후에는 크게 감소한다. 이것은 세로보의 상부수평브레이싱은 세로보의 하부수평변위도 감소시키는 작용을 한다는 것을 말해준다.

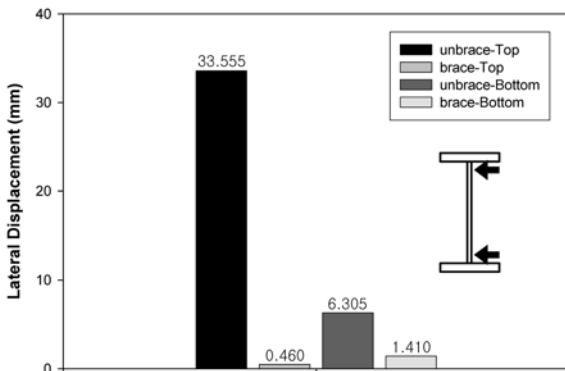
그림 12. 상, 하부수평변위 비교

그림 12는 하중크기가 210 kN인 경우에 대해 브레이싱이 없을 때와 있을 때의 세로보의 상부와 하부의 수평변위를 비교한 것이다. 그림에서 상부수평브레이싱을 설치한 후 세로보의 상부수평변위는 33.555 mm에서 0.46 mm로 감소하고 하부수평변위는 6.305 mm에서 1.41 mm로 감소하는데 상부수평브레이싱을 설치한 후 세로보의 하부수평변

위는 1.41 mm로써 상부수평변위 0.46 mm에 비해 크다. 이것은 브레이싱이 세로보의 상부에만 있고 하부에는 없기 때문에 세로보의 하부에는 상부보다 훨씬 큰 수평변위가 발생한 것이다.

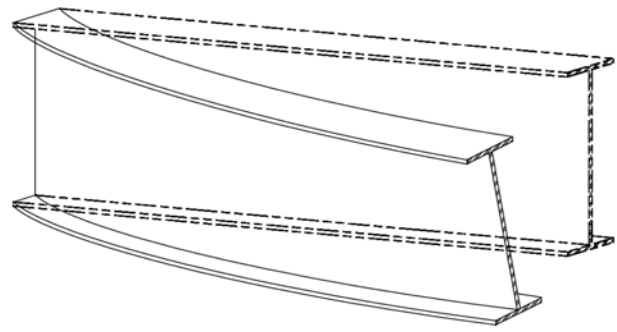
그림 13. 횡-비틀 거동

앞에서의 세로보의 상, 하부 수평변위에 대한 실험결과 분석을 통하여 상부수평브레이싱이 없을 때 세로보는 그림 13과 같은 횡-비틀 거동을 하고, 상부수평브레이싱이 있을 때에는 세로보의 상부수평변위는 거의 발생하지 않지만 하부에는 여전히 큰 수평변위가 발생 한다는 것을 알 수 있다.

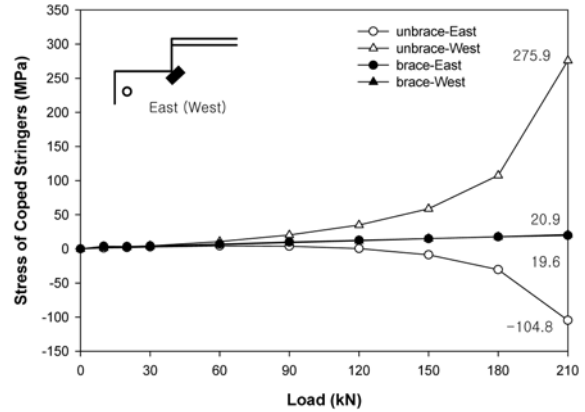
그림 14. 상부절취부 응력

그림 14는 상부수평브레이싱이 없을 때와 있을 때의 세로보 상부절취부의 복부판 좌, 우 양측 응력 값을 비교한 것이다. 상부수평브레이싱이 없을 때 절취부의 응력은 하중이 증가함에 따라 비선형으로 급격히 증가하는 반면, 상부수평브레이싱이 있을 때 절취부의 응력은 하중 증가에 따라 거의 선형으로 일정하게 증가하고 그 크기는 브레이싱이 없을 때보다 훨씬 작다.

그림 14에서의 상부절취부의 응력으로부터 면내응력과 면외응력을 구하면 그림 16과 같다. 재하 하중이 210 kN인 경우에 대하여 면내응력과 면외응력을 계산하는 과정을 예로 본다면 그림 14에서 브레이싱이 없을 때 절취부 양쪽의 응력은 각각 275.9 MPa와 -104.8 MPa이기에 면내응력은 $(275.9 - 104.8) / 2 = 85.6$ MPa이 되고, 면외응력은 $(275.9 + 104.8) / 2 = 190.4$ MPa이 된다.

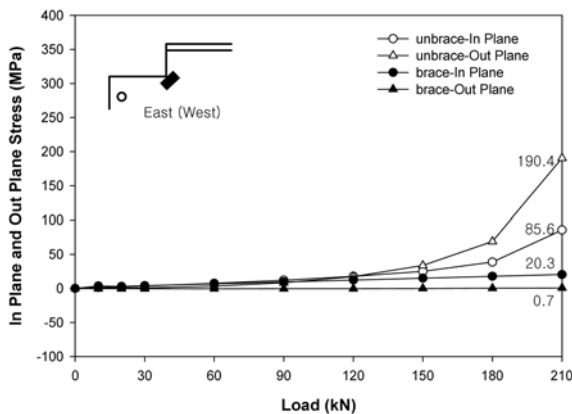
그림 16. 상부절취부 면내, 면외응력

그림 16에서 상부수평브레이싱이 없을 때 세로보의 횡비틀 거동에 의해 상부절취부에는 큰 면외응력이 발생한다. 그러나 브레이싱을 설치한 후 상부절취부의 응력은 면내응력이 주되는 응력이고 면외응력은 매우 작다. 이 면내응력

은 세로보의 상부플랜지 절단으로 인해 세로보의 단부에서 발생하는 부모멘트를 세로보 복부판에 의해 저항하면서 생긴 것이다. 절취부 선단에서의 실제 응력은 응력집중으로 실험에서 측정된 응력보다 훨씬 더 크다. 이런 응력이 세로보의 상부절취부에 반복적으로 작용할 경우 절취부 선단에서 피로균열이 발생하게 된다. 이런 현상을 그림 17과 같은 간단한 종이모형 실험을 통해 쉽게 이해 할 수 있다.

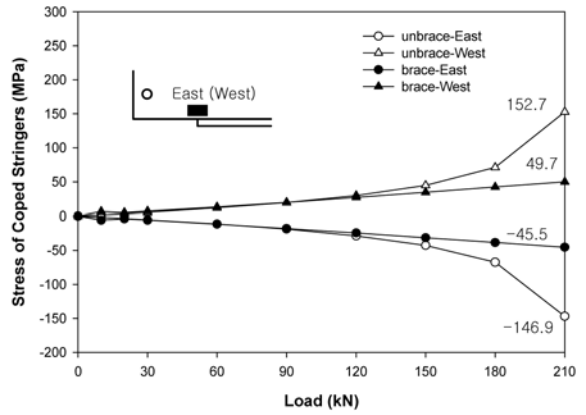
그림 18. 하부절취부 응력

그림 18은 상부수평브레이싱이 없을 때와 있을 때의 세로보 하부절취부의 복부판 좌, 우 양측 응력 값을 비교한 것이다. 그리고 그림 19는 하부절취부의 면내응력과 면외응력이다.

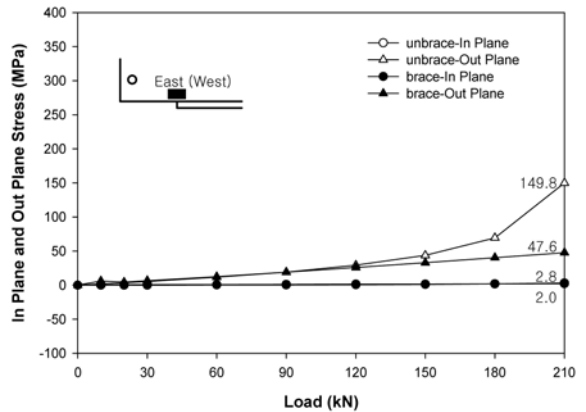
그림 19. 하부절취부 면내, 면외응력

상부수평브레이싱이 없을 때 세로보의 횡비틀 거동에 의해 하부절취부에는 큰 면외응력이 발생한다. 브레이싱을 설치한 후 하부절취부의 면외응력이 149.8 MPa에서 47.6 MPa로 많이 감소하지만 면내응력보다는 훨씬 크다. 즉 브레이싱을 설치한 후 하부절취부의 응력은 상부절취부의 응력과 달리 면외응력이 주되는 응력이다. 하부절취부에서 이런 큰 면외응력이 발생하는 원인은 다음과 같다. 세로보의 단부는 하부플랜지가 절단된 상태에서 복부판만 가로보의 수직보강재에 연속된 볼트로 고정되어 있다. 그리고 바닥틀 구조는 세로보의 상부에만 브레이싱이 설치되어 있기에 세로보의 하부에는 여전히 횡비틀거동에 의한 수평변위가 발생한다.

이것은 하부플랜지가 절단된 부위의 복부판이 세로보 단부의 고정단에 대한 상대적 변형 즉 면외변형을 일으켜 절취부에 큰 면외응력이 발생하게 한다. 이 응력이 세로보의

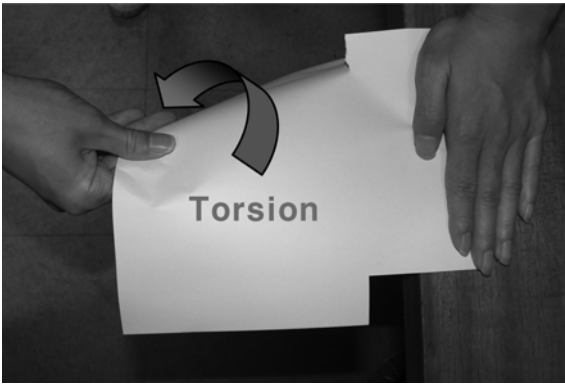
그림 20. 하부절취부의 균열

하부절취부에 반복적으로 작용할 경우 절취부 선단에서 피로균열이 발생하게 된다. 이런 현상을 그림 20과 같은 간단한 종이모형 실험을 통해 쉽게 이해 할 수 있다.

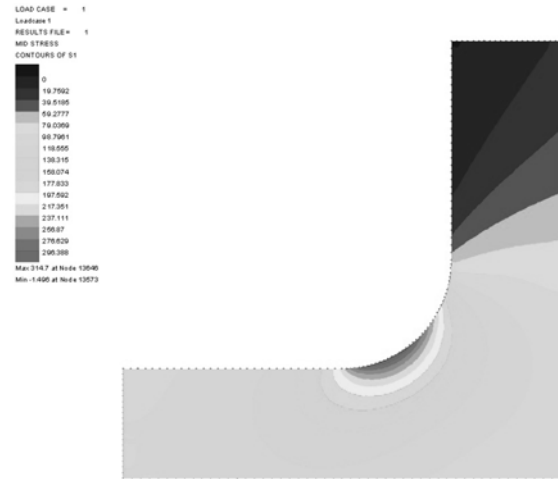
(b) 응력 분포

자세한 응력분포를 파악하기 위하여 mesh를 작게 분할하였다. 그림 22(b)는 하중크기가 210 kN일 때 상부절취부의 응력분포인데 절취부 끝단에서 기하형상이 직선에서 원호로 변하는 부위에서 응력집중이 발생 함을 볼 수 있다. 그리고 최대 응력의 크기는 314.7 MPa로써 실험 값보다 훨씬 크고 항복응력을 초과한다. 실험에서 변형률계이지를 비록 절취부 끝단에 부착하였다고 하지만 사실 이것은 정확한 이상적인 절취부 끝단이 아니기에 이렇게 측정된 절취부의 응력을 구조해석 값과 직접 비교하는 것은 타당하지 않고 큰 의미가 없다고 본다. 그러나 구조해석을 통하여 절취부에서의 응력집중 발생 여부 및 응력분포를 예측할 수 있고 실제 교량의 절취부에서도 응력집중으로 상당히 큰 응력이 발생 할 것이라는 것을 충분히 예측 할 수 있다고 본다.
