인천지역 공공 노인복지시설의 건축조건과 실내공기질에 대한 실태조사 및 분석

An Investigation and Analysis into the Architectural Conditions and Indoor Air Quality of Senior Citizens Public Welfare Institution in Incheon

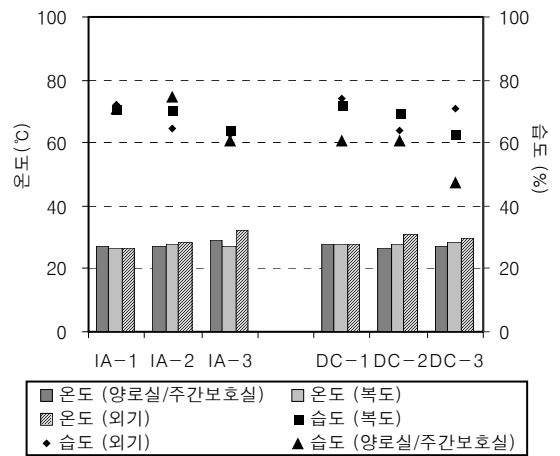
그림 9. 온습도

그림9는 대상 시설의 온·습도를 측정결과를 나타낸다. 양로시설의 경우 온도 27℃~29.1℃, 습도 61%~74.4%로 비교적 높게 나타났다. 주간보호시설의 경우에는 온도 26.7℃~27.6℃, 습도 47.4%~61%로 상대적으로 양호했으며 에어컨 등의 영향으로 판단된다.

온도와 습도는 주간보호시설은 비교적 양호했으나 양로시설은 상대적으로 높아 개선이 필요하다고 판단된다.

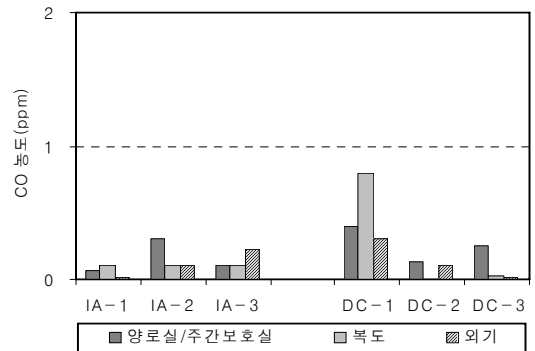
그림 10. CO 농도

그림10은 CO 농도 측정결과를 나타낸다. 측정 장소에 따라 다소의 차이는 있으나 양로시설과 주간보호시설 모두 환경부 기준 10ppm 보다는 현저히 낮은 농도를 나타냈다. 실내의 CO 농도를 높이는 기기 사용이나 활동이 없기 때문으로 판단된다.

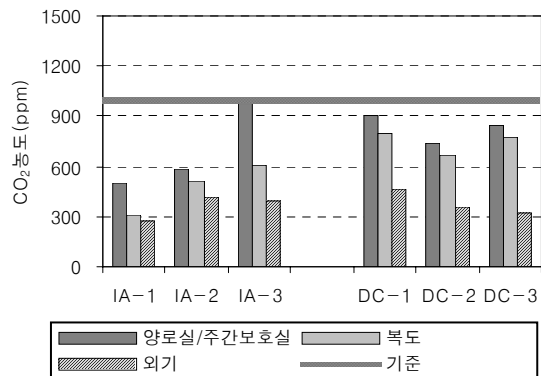
그림 11. CO₂ 농도

그림11은 CO₂ 농도 측정결과를 나타낸다. 대상 시설 모두 환경부 기준 1,000ppm 미만을 나타냈으나, 주간보호시설과 일부 양로시설의 농도는 비교적 높게 나타났으며 재실자의 활동에 따른 영향이 큰 것으로 판단된다. 주간보호시설의 경우, 외기의 CO₂ 농도에 비해 주간보호실이 1.96배~2.64배, 복도가 1.73배~2.41배 정도 높게 나타났다. 양로시설의 경우에는, 외기의 CO₂ 농도에 비해 양로실이 1.39배~2.47배, 복도가 1.15배~1.53배 정도 높게 나타났다.

CO₂ 농도는 대상 시설 모두 환경부 기준치 미만을 나타냈으나, 주간보호시설과 일부 양로시설은 재실자의 영향 등으로 비교적 높아서 자연환기 또는 환기설비의 필요성이 인정된다.

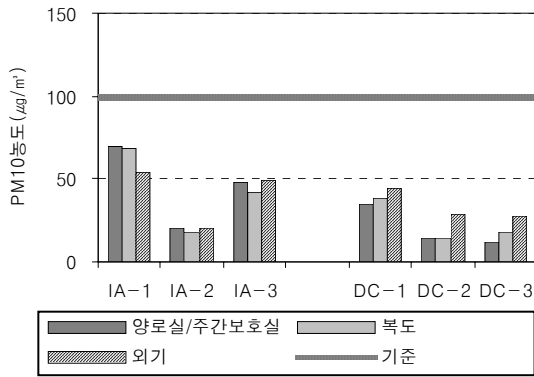
그림 12. PM10 농도

그림12는 PM10 농도 측정결과를 나타낸다. 대상 시설 모두 환경부 기준 100µg/m³ 미만을 나타냈으나, 공기청정기나 에어컨을 사용하는 주간보호시설에서 상대적으로 낮은 농도를 보였다. 주간보호시설의 경우, 외기의 PM10 농도에 비해 주간보호실이 0.46배~0.78배, 복도가 0.51배~0.86배 정도를 나타냈다. 양로시설의 경우에는, 외기의 PM10 농도에 비해 양로실이 0.97배~1.29배, 복도가 0.84배~1.28배 정도로 외기의 PM10 농도와 실내 활동에 의한 영향에 따른 것으로 판단된다.

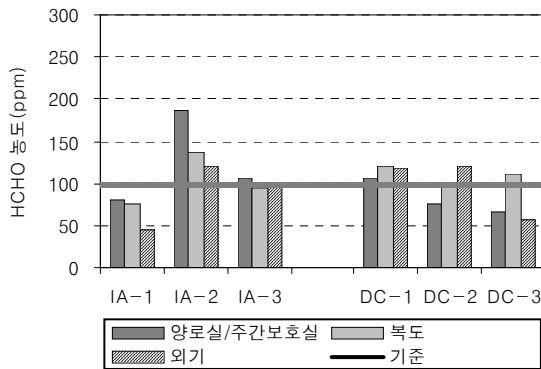
그림 13. HCHO 농도

그림13은 HCHO 농도 측정결과를 나타낸다. 양로시설 2개소와 주간보호시설 3개소에서 환경부 기준치 100µg/m³ 을 초과하거나 근접하는 결과를 나타냈다. 양로시설의 경우, 외기의 HCHO 농도에 비해 양로실이 1.11배~1.76배, 복도가 1.02배~1.67배 정도 높게 나타났으며 실내 자재 등으로부터의 방출에 의한 영향으로 판단된다. 주간보호시설의 경우, 외기의 HCHO 농도에 비해 주간보호실이 0.63배~1.18배, 복도가 0.81배~2.02배 정도를 나타냈으며

공기청정기 사용 등의 영향이 있을 것으로 판단된다.

HCHO 농도는 양로시설 2개소와 주간보호시설 3개소에서 환경부 기준치를 초과하거나 근접하는 결과를 보였다. 외기보다 실내 농도가 높은 경우 마감재로부터의 방출에 의한 영향 등으로 생각되며 친환경자재의 사용이나 환기설비가 필요하다고 판단된다.

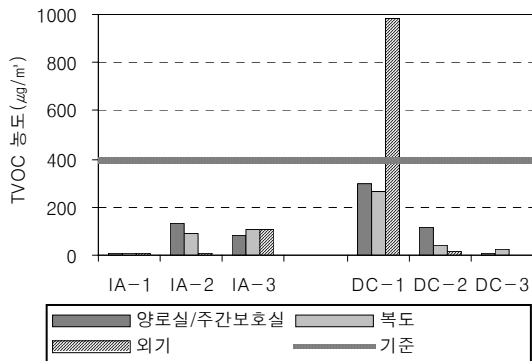
그림 14. TVOC 농도

그림14는 TVOC 농도 측정결과를 나타낸다. 주차장과 4차선도로에 인접한 주간보호시설 DC-1의 외기농도를 제외하고는 모두 환경부 기준치 400µg/m³ 미만을 나타냈다. 양로시설의 경우, 외기의 TVOC 농도에 비해 양로실이 0.81배~11.84배, 복도가 0.99배~7.85배 정도를 나타냈다. 주간보호시설의 경우에는, 외기의 TVOC 농도에 비해 주간보호실이 0.3배~6.34배, 복도가 0.26배~2.02배를 나타냈다. 주차장과 4차선도로에 인접한 DC-1, 주차장과 2차선도로에 인접한 IA-2의 농도가 상대적으로 높고 도로와 주택가에 인접한 다른 시설들의 농도가 상대적으로 낮게 나타나 각 건물의 주변 여건과 실내 상태에 영향을 받은 것으로 판단된다.

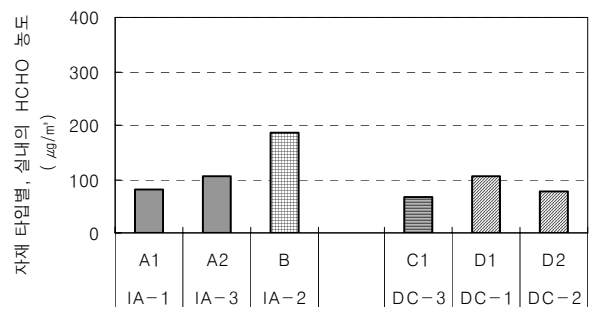
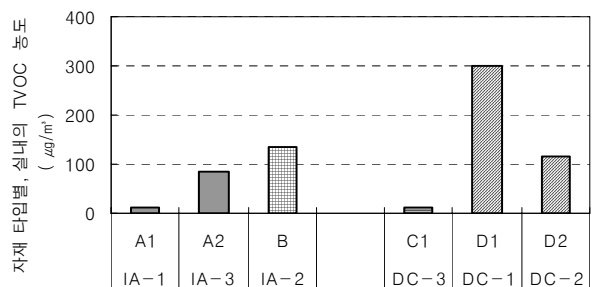
그림 15. 마감재구성 타입과 오염물질농도

그림15는 실내 마감재구성 타입에 따른 HCHO 및 TVOC 평균농도를 나타낸 것이다.

HCHO 평균농도는 C < D < A < B 타입 순으로 높게 나타났다. HCHO 평균농도가 높게 나타난 B타입 IA-2와 D타입 DC-1은 실내표면적에 대한 합판마루 바닥재의 표면적 비율이 각각 30.35%와 30.31%로 높았으며 바닥재 및 시공에 사용된 접착제가 실내 HCHO 농도에 크게 영향을 끼친 것으로 판단된다.

TVOC 평균농도는 C < A < B < D 타입 순으로 높게 나타났다. TVOC 평균농도 역시 높게 나타난 D타입 DC-1과 B타입 IA-2는 전술한 바와 같이 실내표면적에 대한 합판마루 바닥재의 표면적 비율이 높으며 합성섬유 가구의 비율도 각각 10.1%와 8.8%로 상대적으로 높기 때문에 이들이 실내 TVOC 농도에 큰 영향을 끼친 것으로 판단된다.

실내 마감재구성 및 HCHO 및 TVOC 평균농도 상관성 분석결과, 합판마루 바닥재와 합성섬유가구의 영향이 상대적으로 큰 것으로 판단되며 이에 대한 친환경자재 사용대책의 필요성이 인정된다.
