[논문] - 비파괴검사학회지
*Journal of the Korean Society
 for Nondestructive Testing*
 Vol. 29, No. 4 (2009. 08)

우주 발사체 구조 요소의 비파괴검사

Nondestructive Inspection of Launch Vehicle Structural Components

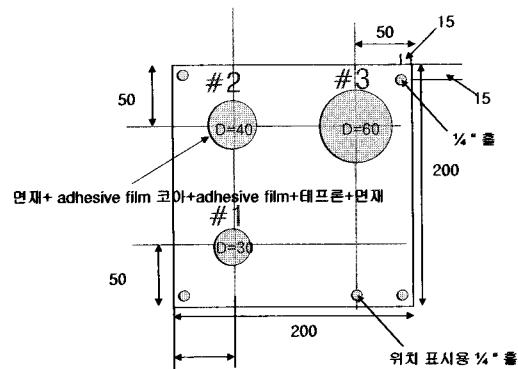
Fig. 5 Sandwich specimen with debonding

시편은 Fig. 5처럼 면재와 코아 사이에 인공 결합을 삽입하여 비파괴검사를 수행하였다. 인공 결합은 테프론 필름을 적층 과정중에 삽입하였다. Table 3에서 보면 $(T-T_0) \times 100 / T_0$ 의 수치가 크면 미접착(debonding)의 면적도 크다고 판단할 수 있는데 같은 직경의 인공결합이라도 알루미늄 코아의

Glass		Al	
	insert	debond	insert	debond
T0	0.32	0.32	0.29	0.31
T	#1 0.35	0.36	0.34	0.34
T	#2 0.35	0.36	0.34	0.34
T	#3 0.38	0.39	0.41	0.41
$(T-T_0) \times 100 / T_0$	#1 9.38	12.50	15.63	9.38
$(T-T_0) \times 100 / T_0$	#2 9.38	12.50	15.63	15.63
$(T-T_0) \times 100 / T_0$	#3 18.75	21.88	37.50	31.25

수치가 더 높음을 알 수 있다. 이유는 알루미늄 코아의 강성이 글래스 코아(glass core) 보다 크기 때문에 손상이 없는 지점에서 알루미늄 코아의 임펄스 시간이 상대적으로 짧아진 것으로 판단된다. 여기서 T는 손상지역의 임펄스 시간이며 T0은 손상이 없는 지역의 임펄스 시간이며 시편의 형상에 따라 T0 값은 변한다.

#3 지점이 가장 큰 미접착(debonding) 손상을 가지고 있으며 따라서 $(T-T_0) \times 100/T_0$ 의 수치도 가장 높았다. 결론적으로 텁抨(tapping)에 의한 미접착(debonding) 검사에 대한 민감도는 알루미늄 코아가 좋았는데 이는 알루미늄 코아의 강성이 글래스(glass/phenolic) 하니콤 코아 보다 높았기 때문이다.

결합의 크기에 대한 결과를 보면, #3 결합 면적은 #2 대비 2.25배, #1 대비 4배인데 반하여 #2는 #1 대비 1.7배이다. #1 또는 #2 대비 #3의 결합의 면적은 tapping 검사 결과로 정성적인 추정이 가능하나 #1 대비 #2의 결합의 면적은 거의 동일하게 인식하고 있다. 따라서 본 검사방법에 의해서는 #1과 #2 수준의 결합면적 차이는 구분하지 못하는 것으로 보인다. 그러나 결합의 유무는 결함이 없는 부분 대비 판단할 수 있는 수치는 나왔다.

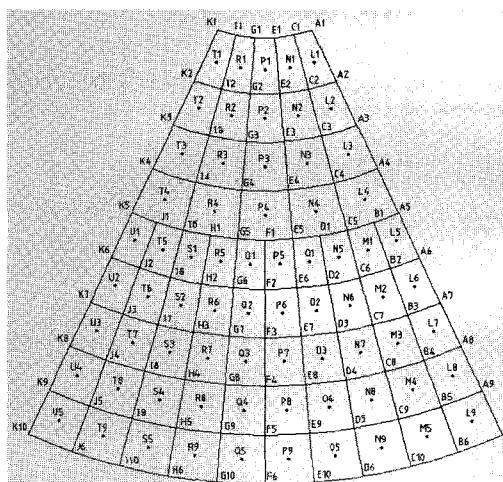
Fig. 6 Inspection results of payload fairing

페이로드 페어링의 복합재 스킨은 구조적 강성 및 음향조건 등을 이유로 알루미늄 코아로 제작되었다. Fig. 6은 실제 페이로드 페어링의 제작 후 미

접착 검사 결과이다. 검사 방법은 그리드 격자로 분할한 후 수행하였는데 결합으로 판단할 부분은 없었다.

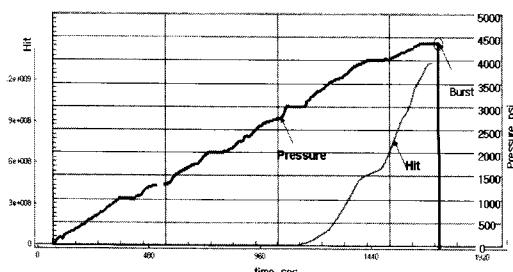
Fig. 9 Pressure and acoustic emission hit

Fig. 9는 내압시험시 시간에 따른 음향방출 신호와 압력 등의 상관관계 그래프이다. 최대 예측 작동 압력(MEOP, maximum expected operating pressure) 시험에서 경험했던 3000 psi까지는 음향방출이 발생하지 않지만 그 후 내압을 증가시키면 음향방출량이 급격히 증가한다. 그림에서는 판단할 수 없지만 방출되는 신호의 수가 두 배 정도 많이 발생하고 4000 psi에서 1분간 대기 동안에도 많은 양의 음향방출파가 발생한다. 또한 4000 psi에서 4500 psi로 가압하는 동안에 음향방출량이 급격히 증가하는 것을 볼 수 있다. 따라서 압력탱크에 대한 수락시험(acceptance test) 및 인증(proof) 시험 시 음향방출 신호를 측정하면 탱크 제작의 건전성 여부를 미리 판별할 수 있으며, 탱크의 운용중에는 예상하지 못한 파열을 미리 예측할 수 있다.

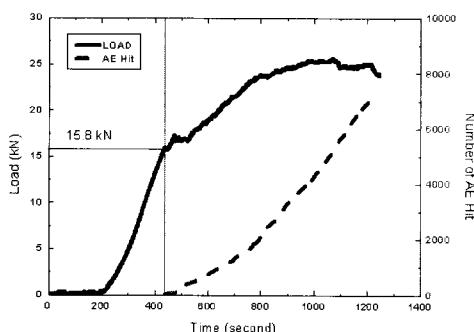
Fig. 11 Load and acoustic emission hit

Table 4에서와 같이 복합재 면재의 체결부 시험 결과 약 15 kN에서 복합재 초기파손이 발생하였다. 초기파손은 최종파손의 60% 지점에서 발생하였다.

Fig. 11은 음향방출(AE, acoustic emission)측정값으로 15 kN부터 음향방출신호가 발생하기 시작한다. 이 신호들을 주파수 영역에서 보면 초기 파손영역인 15 kN 지점에서 100 kHz 대역이 지배적이고 200 kHz-300 kHz의 주파수도 나타난다. 파손이 증가함에 따라 300 kHz-400 kHz의 파손영역이 추가로 발생되었다. 이는 기존 연구에서 보여준 복합재 파손의 AE 검출 경향과 유사하다[8]. 따라서 15 kN에서 파손발생이 시작되어 섬유파손으로 전환되었음을 알 수 있다.

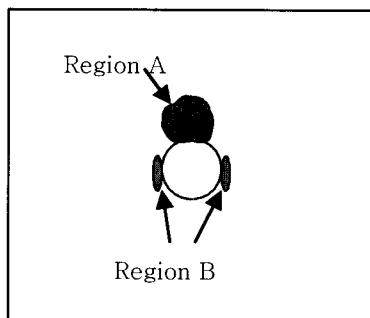
Fig. 12 Analysis of acoustic emission frequency

Fig. 12는 소프트웨어를 사용한 구조 해석 결과이다. 15 kN의 하중이 부가 되었을 경우 영역(region) A에서 전단 파손이 발생하며, 25 kN의 하중이 가중되었을 경우에는 영역(region) A에서 파손영역이 확대되어진다. 영역(region) B에서의 높은 응력집중은 국소지역 파손이 발생한 것으로 예측되어진다. 따라서 15 kN이 주어졌을 경우의 AE 측정 결과에서 보인 100 kHz 영역의 주파수 파손인 모재파손은 전단파손에 기인함을 알 수 있다.

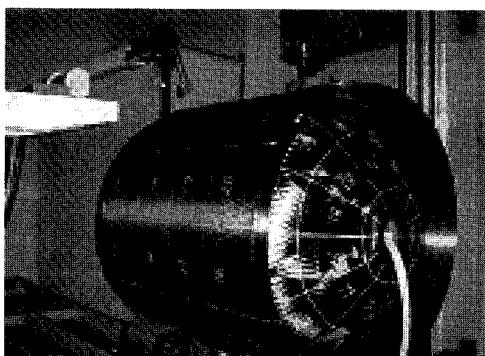
Fig. 13 X-ray inspection of pressure tank

과학로켓(KSR-III)에 사용되었던 가압탱크는 외피와 체결되어 내압 이외의 구조 하중을 체결 스커트에서 받는다. 이러한 부분은 내압용기이긴 하지만 복합 외부하중이 작용하므로 충간분리 결합도 구조 전전성 관리항복이 된다. 가압탱크는 요구되는 작동압력이 4500 psi로 매우 높은 고압이다. 따라서 경량소재인 탄소 섬유 복합재료로 와인딩(winding) 하더라도 실린더 벽의 두께가 한 번의 성형으로 제작되기에는 균일한 품질을 내기에는 어려울 만큼 두껍다. 이러한 기술적인 문제를 해결하기 위하여 두께를 일정 비율로 나누어 여러 번 성형하는 다단성형방법을 도입하였다. 그런데 다단성형의 문제점은 각각 다른 성형단계에서 제작된 층과 층 사이 라미네이트의 미접착(delamination)이 발생할 수 있다는 것이다. 이 결함은 압력용기의 반복가압 시 균열이 증가 할 수 있다. 이러한 미접착을 검사하기 위하여 두께의 측면을 X-ray로 검사하였다. Fig. 13은 가압탱크 X-ray 검사 장면이다. 발사에 사용하기 위한 내압 인증시험 전후로 촬영하여 미접착의 균열성장 등 이상 유무를 판단하였다.

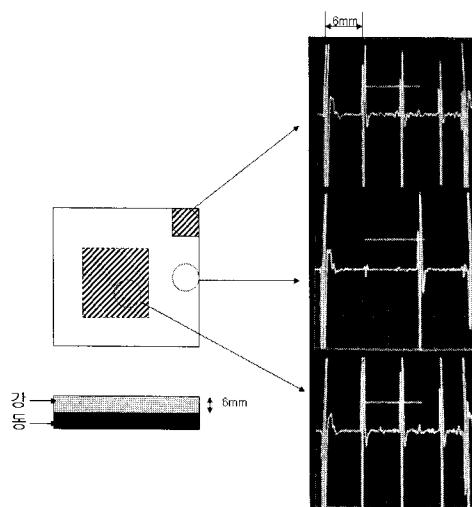
Fig. 15 Inspection results of reference specimen

발사체의 연소기 챔버에는 이종재료의 접합부가 필요한 부분이 있다. 이러한 이종접합 재료의 미접착 검사를 위하여 Fig. 14와 같은 표준시편을 제작하여 초음파검사 기준을 설정하였다. 시편은 듀플렉스 강과 크롬 동을 인위적인 미접착 부위를 포함하여 접합/제작하였다. 초음파를 이용한 시편의 검사 결과는 Fig. 15와 같다. 그 결과 접합 및 미접착 부위의 구별이 가능함에 따라, 실제 구조물 검사

시 표준시편을 기준으로 3절의 샌드위치 미접착(debonding) 검사와 유사하게 그리드 설정후 검사를 수행할 수 있다.
