## PAP옹벽에서 역해석을 이용한 사면보강 사례 연구

김장득\*<sup>1</sup> · 김용하<sup>2</sup>

### A Case Study on Reinforcement of Slope in PAP Retaining Wall using Back Analysis

경주-감포간 국도건설공사 중 양북터널의 종점부측은 산악지형으로 도로가 산지의 사면으로 통과하기 때문에 대절토 구간으로 이루어져 있다. 이 구간에 사면안정공법으로 PAP옹벽을 설치하였다. 옹벽을 설치한 후 6개월 정도가 지나면서 부터 PAP옹벽의 앵커체 일부가 파단되었다. 즉시 계측기를 추가 배치하고 응급조치를 한 다음 지금까지의 계측기록으로 역해석을 실시하였다. 동시에 앵커체의 정착부를 확인하기 위한 지층조사와 앵커체의 이상여부를 확인하는 인장시험을 실시하였다. 역해석 결과 당초 설계에 적용한 토질정수의 90%를 적용함이 타당한 것으로 나타났다. 이를 근거로 재설계를 시행하였으며, 재설계의 결과는 당초 허용응력 306 kN이던 앵커체를 591 kN 및 784 kN의 앵커체로 교체하고, 정착부의 위치를 당초 11.0 m에서 23.0 m를 증가시켰다. 앵커체를 교체한 후 약 5개월 정도가 지난 지금까지의 계측 결과는 안정된 상태를 보여주고 있다. 이 사례는 대형사고로 이어질 수 있었던 사례를 신속하고 정확한 조치로 사면을 안정화시킨 사례이다.

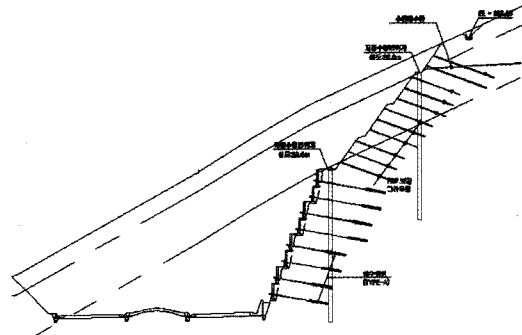
Fig. 2. Section of Sta. 7 + 300.

본 공사구간의 터널 종점 부근인 Sta. 7+300 지점의 단면은 중심선의 지반고가 EL.184.57, 계획고가 EL.162.56 이고, 사면길이가 약 50 m 정도이다. 이 구간은 대절토 구간으로서 사면의 안정대책을 실시하기로 하였다. 사면 상부층은 FRP보강 그라우팅을 실시하고, 하부층은 영구 앵커인 PAP 공법을 Fig. 2와 같이 각각 실시하였다. 이때, 적용한 토질정수는 Table 1과 같고, 해석은 한계평형 해석과 유한요소 해석을 실시하였고, 해석 결과는 Table 2와 같다. 영구앵커의 제원은 Table 3과 같다.

먼저 사면 상부에 산마루 측구를 실시하고, 경사면을 1:1의 기울기로 굴착하면서 Fig. 2와 같이 사면의 윗부분에는 FRP보강그라우팅을 실시하였다.

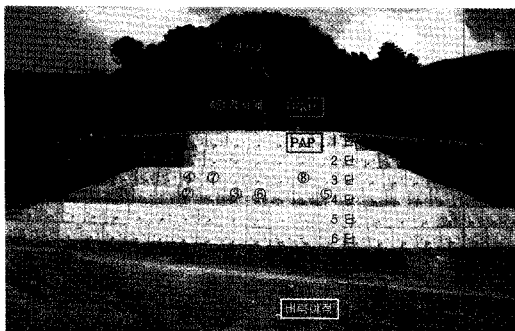
**Fig. 3.** Establishment view of FRP and PAP.

공사의 버력처리장 때문에 추후 시공하기로 하였다. FRP와 PAP앵커를 시공한 전경은 Fig. 3과 같다.

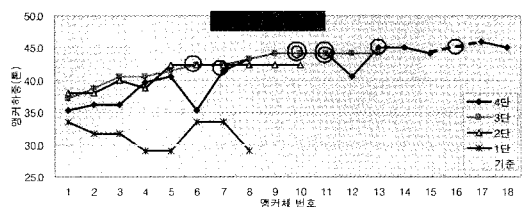
**Fig. 4.** Variation of load in each PAP anchor.

터널 버력을 외부로 반출하는 작업 중 2008년 7월 4일 4-16번(좌측 3번째) 앵커가 파단되었다. 즉시, 앵커체의 인장력을 점검한 결과, 최고 450 kN 정도의 인장력이

9월 23일에는 두번째의 앵커체가 파단되었고, 이어서 10월 2일까지 8개의 앵커체가 순차적으로 파단되었다.

설치 시 300 kN 정도였던 앵커체의 인장력이 2~4단에서는 350~450 kN으로 나타났고, 1단과 4~5단은 당초 대로 300 kN 정도였다.

앵커의 파단은 인장력이 크게 작용한 3~4단의 450 kN 부근에 있는 앵커체에서 발생하였다. Fig. 4는 앵커체별 작용하중을 보여주고 있고 ○부분은 파단된 앵커체를 표시하고 있다.

PAP 앵커체는 당초 설계시 F50TA(= 306 kN)를 적용하였으나 실제 현장에 설치하여 계측한 결과 400 kN 이상의 하중이 작용하였고, 일부는 극한강도를 넘어서 파단 되었으므로 F100TA(= 591 kN)로 교체하기로 하였다. 경사계의 변위도 현재 시공된 PAP 앵커의 정착부 부근에서 발생하므로 정착부의 위치를 안정된 지반에 정착시키기 위하여 앵커길이도 증가시키기로 하였다.

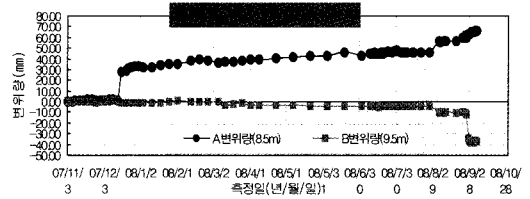
Fig. 5. Real time displacement on max. displacement of tiltmeter in the slope.

변위하였고, 2008년 9월에 변위가 증가하고 있다. 여기서 PAP 앵커체에 미치는 영향은 4단에 설치한 경사계로서 9월에는 변위속도가 증가하고 있다. 10월 2일까지의 최대변위량은 4단 경사계가 A방향 66.63 mm, B방향 37.84 mm 이다. 경사계의 최대변위량은 Fig. 5와 같다.

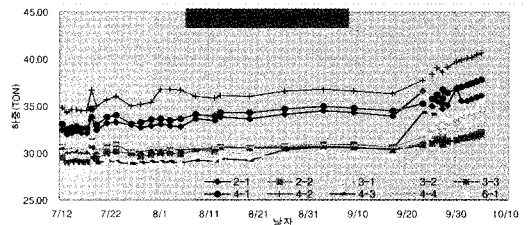
Fig. 6. Real time variation of load cell in PAP anchor.

하중계의 초기값이 290~350 kN으로 차이가 나는 것은 하중계를 설치할 때에 인장기로 당겨서 앵커체를 고정하는 과정에서 인장기를 정밀하게 설치하기 어려웠기 때문이다. 그래프에서 9월 23일부터 하중이 증가되기 시작하여 시간이 경과하면서 점차 변위속도가 증가하는 것으로 나타났다. 하중계의 변위량은 Fig. 6과 같다.

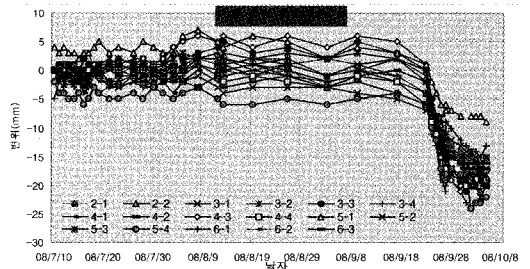
Fig. 7. Real time variation of optical displacement target in PAP anchor.

PAP 옹벽에 설치한 광변위타겟중 대표적인 것만 표시하였다. 그래프에서 타겟설치 후 9월 18일까지는 변화가 적다가 9월 23일부터 급격히 변화하기 시작하였다. 이는 경사계 및 하중계와 변위시기가 일치하고 있다. 광변위 타겟의 최대변위량은 Fig. 7과 같다.

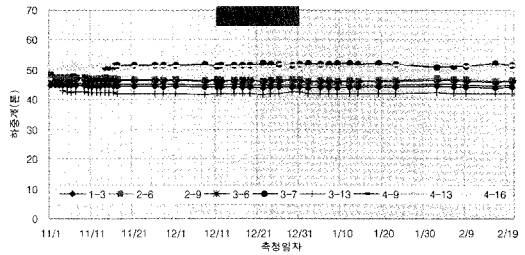
Fig. 9. Variation of load cell on PAP anchor after reinforcement.

PAP 옹벽의 앵커체를 보강하고 추가시공하는 과정에서 모든 계측자료는 수렴의 양상을 보였고, PAP 옹벽의 사면공사가 완료된 시점에서부터 현재까지 Fig. 9와 같이 모든 계측치가 안정된 모습을 보이고 있다.
