단양 지역 터널입구부 붕괴절토사면 현장조사 및 안정성 해석 사례 연구

김승현^{1*} · 구호본¹ · 김승희²

A Case Study on the Field Investigation and Stability Analysis of the Collapsed Cut-Slope in Tunnel Portal, Danyang

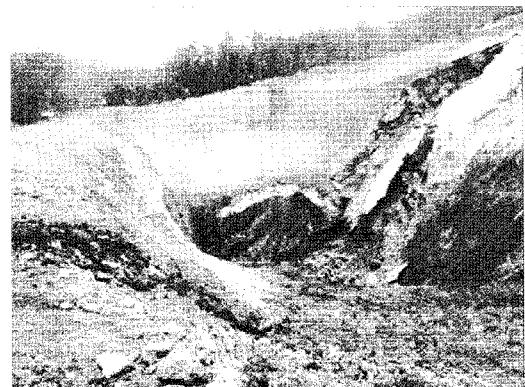
Fig. 2. Collapsed right slope.

2006년 12월 3일 18:00경 신설국도 공사 구간 중 터널이 계획된 구간 입구부 절토사면 중 우측사면에서 붕괴가 발생되었다(Fig. 1과 Fig. 2). 우측사면 상단에는 군도

6호선이 통과하고 있으며, 군도 6호선의 중앙선을 따라 붕괴의 영향으로 인한 인장균열이 발견되었다. 만약 이 붕괴가 추가적으로 진행되어 군도 6호선까지 완전히 폐쇄될 경우 차량 운행에 긴급한 문제가 발생될 수 있으므로 이에 대한 조속한 처리가 요구되었다.

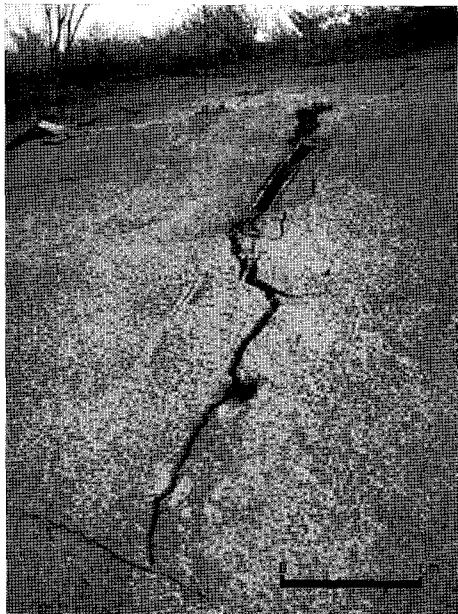
Fig. 4. Vertical crack on shotcrete.

STA.2+600~2+620 구간은 원래 속크리트(Shotcrete)로 회복되어 있어 직접적인 법면의 관찰은 불가능한 상태였다. 그러나 붕괴 발생으로 인하여 일부 노출된 암반 특성과 속크리트(Shotcrete) 내 관찰되는 여러 균열의 상태로부터 하부의 지반 상태를 직·간접적으로 유추할 수 있었다. STA.2+600~2+610 구간 제3소단 상단부 지반 속크리트(Shotcrete) 내에 수직의 균열이 발생하였다(Fig. 4). 균열의 폭은 20~25cm로 비교적 넓은 편이며, 붕괴부에서 발달하는 주 전단대의 발달 방향과 거의 유사하다. 또한 소단부의 경우, 붕괴의 영향으로 약 15cm 정도 핵물된 형태를 가진다(Fig. 5).

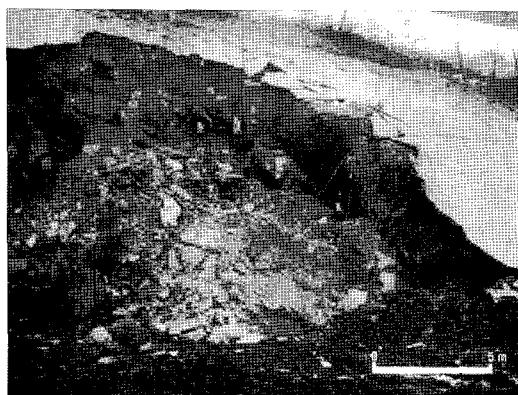
Fig. 6. Main collapsed portion.

STA.2+620~2+640 구간 붕괴부 내의 지반은 1.0~1.5m의 봉적층 아래 기반암이 존재하는 형태이며, 층리면이 0.06m 이하로 매우 조밀하게 발달하고 있고, 운모류 광물이 층리면을 따라 집중적으로 발달하고 있는 상태였다(Fig. 6). 본 구간의 불연속면 발달 방향은 쇄기파괴 및 평면파괴를 유발할 수 있는 방향이었으며, 붕괴부 주

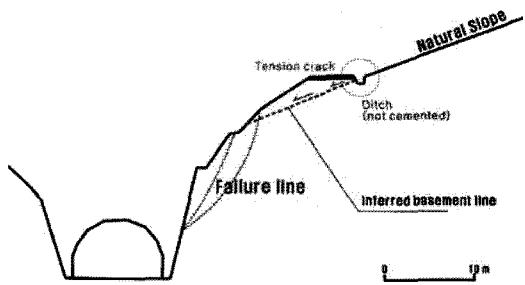
Fig. 7. Diagram of collapsed portion.

현장조사를 통하여 유추한 붕괴 발생 시나리오는 다음과 같다. 쟁리면을 따라 협재된 탄질 토사가 우기시 유수의 주입으로 지하수와 탄질이 혼재되어 흙탕물 상태로 서서히 빠지기 시작하면서 붕괴 영역이 확장됨과 동시에 별도의 배수처리가 되지 않았던 낙석흡수도랑으로 유입된 유수가 원지반추정선을 따라 이동하면서 도로 하부 세립자가 틸락되어 세굴 현상이 발생되었고 지속적 변위가 진행되어 붕괴가 발생된 것으로 추정되어진다(Fig. 7).

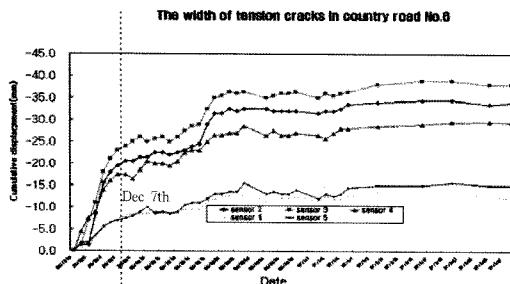
Fig. 9. Cumulative displacements of tension cracks.

설균열을 발견한 12월 1일 측정 이후로 실제로 붕괴가 발생된 12월 3일을 포함하여 12월 7일까지는 붕괴부에 인접한 센서 2, 센서 3, 센서 4에서 급격한 변위(최대 25 mm)가 진행 중인 것이 확인되었다. 현장조사를 통하여 본 사면의 붕괴 원인은 사면 구성 지반의 열악성, 인장 균열 및 낙석흡수도량으로 유입되는 유수, 군도 6호선 불량한 포장 상태 등으로 요약될 수 있으며, 이를 1차적으로 방지하기 위한 응급조치가 실시되었다.

응급조치는 12월 7일에 진행되었으며, 응급조치 내용은 낙석흡수도량 청소 및 시멘트 코팅, 인장균열 내부 그라우팅, 군도 6호선 사면 쪽 유수 유입 방지턱 설치 등이었다. Fig. 9에서 보는 바와 같이 응급조치를 실시한 이후, 모니터링 센서의 변위가 수렴되는 양상을 가지는 것으로 확인되었다. 이러한 변위의 특성으로 보아 만약 긴급 응급조치를 실시하지 않았을 경우, 지속적인 변위의 총가로 인한 추가적인 대규모 붕괴가 발생될 가능성이 잠재되어 있는 상황이었고, 붕괴로 인한 군도 6호선의 도로 포장 파손으로 인한 심각한 물류 제한 문제가 발생될 수 있었다고 판단된다.

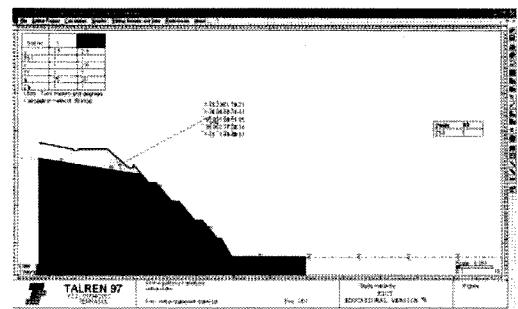
Fig. 10. Limit equilibrium analysis result (fully saturated state).

우안사면의 안정성 평가를 위하여 우안사면 붕괴부에서 노출된 지반의 불연속면 자료의 분석을 실시하였고, 이를 통하여 하반구동면적투영방법해석을 실시하였다. 또한 사면의 안전율을 산출하기 위하여 한계평형해석을 실시하였다. 이 때 사용된 지반강도정수는 경험식, 실내시험, 관련문헌 등을 참조로 산출되었으며, 봉적층은 $c=1.0 \text{ t/m}^2$, $\theta=20^\circ$, 탄질 세일은 1.6 t/m^2 , $\phi=25^\circ$ 의 값을 사용하였다. 하반구동면적투영방법해석에 사용된 대표 불연속면은 45/355(set 1), 45/215(set 2), 60/055(set 3), 70/130(set 4)였으며, set 1과 set 2, set 1과 set 3 불연속면에 의한 쇄기파괴가 인지되었다. 우기시 한계평형해석 결과, 산출 안전율이 0.93으로 우기시 허용안전율 값인 1.2에 미달되므로 추가적으로 보강이 요구됨이 확인되었다(Fig. 10).

사면 및 터널에 대한 안정성 해석 결과, 사면에 대한 추가적인 보강이 필요함이 확인되었고, 터널 입구에 대하여는 이미 실시된 록볼트(Rock Bolt) 및 속크리트(Shotcrete) 보강에 추가하여 강관다단 3열을 터널 단면을 따라 적용함으로서 안정성이 확보될 수 있을 것으로 판단되어진다.

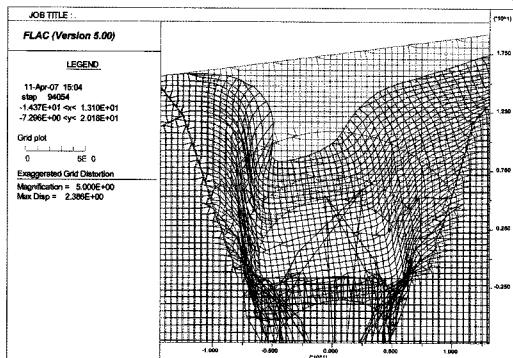
Fig. 11. Tunnel displacement at section 1.

FLAC 안정성 해석결과, section 1에서는 터널 천단부의 변위량은 최대 2,100 mm까지 발생하는 것으로 확인되었으며, 반면 section 2에서는 58.5 mm로 그 변위량이 대폭 감소하는 것으로 확인되었으며, 그 외 수치해석 결과는 Table 3과 같다(Fig. 11과 Fig. 12). 상기 결과에 대하여 터널에 대한 일본 천단침하 관리기준(1986)과 미국의 ASCE(Franklin, 1976) 기준을 비교하였을 때, 강관다단 1열 적용시의 변위량 값은 명확한 이완영역이 발생하는 주의레벨에 해당되는 것으로 판정되며, 강관다단 3열 적용시의 변위량 값은 강관다단 1열 적용시보다는 안정

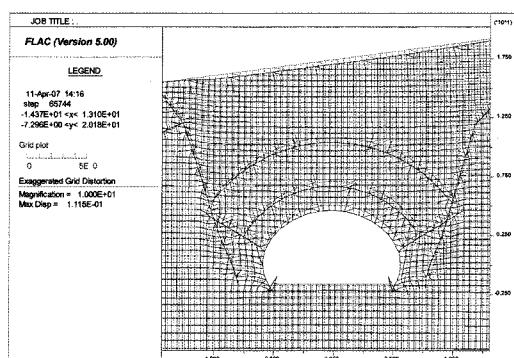
Fig. 12. Tunnel displacement at section 2.

성은 확보되나, 주의레벨에 해당되므로 터널 굴착시 주의가 요구되는 상황이라고 판정하였다.
