## 2008년도 『사고예방 수상사례』

전기합선에 의한 지하매몰배관 접촉면 용융(Hole) 및 용융부 가스누출 예방사례

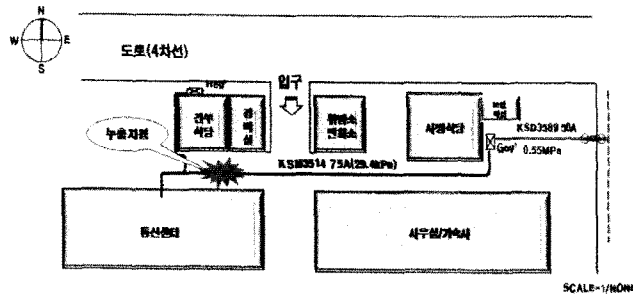
#### ■ 시설현황/평면도(도면)

통신대대 전용전압기 원방감시(전등/감지기)용으로 가스배관과 함께 매설했었던 전선이 집중호우로 인하여 마 감처리가 제대로 되지 않은 전선에 빗물이 유입 되었고, 이로 인하여 합선되어 열이 발생하였으며, 같이 매설된 배관주변의 토사가 유실되어 합선된 전선과 접촉되면서 접촉면 배관이 용융되면서 흠을 형성하여 가스가 누출된 사례임.

- \* 시설변경 시 감독소홀로 인한 전선피복손상에 따른 합선의 원인제공
- \* 미사용 전선의 매설에 따른 합선(200℃ 이상의 고열발생)의 원인제공

- \* 배관과 전선과의 이격(10cm이하)부적합
  - 도법 시행규칙 별표6 (타 시설물과 0.3m이상의 간격 유지)
  - 전기사업법(0.5m이상 유지)

3. 누전차단기(ELB) 작동 불량

- \* 전선과의 이격거리에 대한 구분(PE/PLP배관)이 명확하지 않음 (도시사업법)
  - 용점 : PE배관(126℃), PLP배관(1,480℃)로서 PE배관이 열에 매우 취약한 부분 적용

● 시공적 측면	<ul style="list-style-type: none"> <li>* 1:1 접촉을 통한 시공품질 향상유도(시공사례)</li> <li>* 공사 시방서(사용자시설) 개정작업(협의완료) -배관과 전선과의 이격 명시(PE/PLP)</li> </ul>
● 교육적 측면	<ul style="list-style-type: none"> <li>* 시공자 간담회(1회/년)시 사고사례교육</li> <li>* 각종 홍보물을 통한 계도</li> <li>* 사례발표를 통한 안전의식 고취 -2차사고사례발표 : 2009년 1월</li> </ul>
● 안전적 측면	<ul style="list-style-type: none"> <li>* 사용자시설 공급전 안전점검 철저 -매물배관 사진검증, 전선과의 이격거리 등</li> <li>* 특정시설 점검 시 안전관리자 홍보 강화 -사고사례 및 정보 / 자료 공유</li> </ul>
● SYSTEM적 측면	<ul style="list-style-type: none"> <li>* 공급시설 및 사용자시설 매설배관에 대한 전선과의 이격거리(PE/PLP)구분</li> <li>* 현장 작업 MANUAL 작성 운용</li> <li>* ISO 업무표준 개정작업(굴착공사관리)</li> </ul>

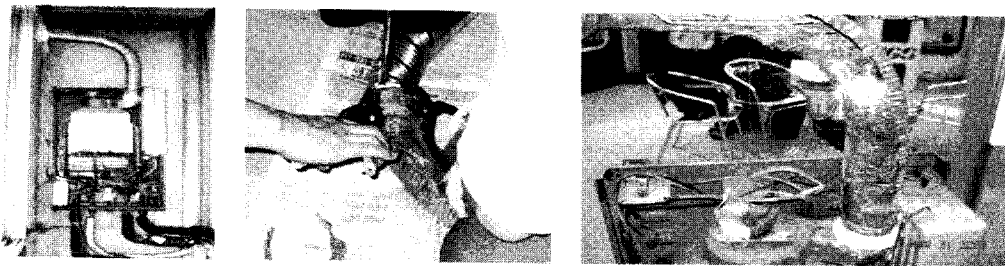
[ 수거한 보일러 및 연통 교육자료 활용 ]

아니나 다를까 연도 속에 새둥지(집)가 지어져 있었으며 깜짝 놀라 사무실로 보고했더니 소장님이 지시하여 즉시 무상으로 새 연도를 안전하게 설치한 수 기존연도는 회수하여 주부사원 및 S/E직원들에게 교육 자료로 활용하였습니다.

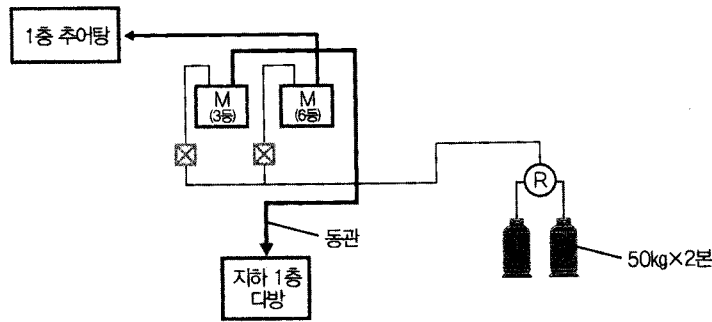
[ 용기 및 배관 상세도<도면>]

가스계량기에서 나오는 동배관을 지하 1층으로 향하고 있었으며 계량기의 지침이 계속 바뀌고 있는 것을 확인할 수 있었습니다. 1층에는 다방 이외에는 다른 업소는 없었으며 지하1층에서는 동배관 또한 찾을 수 없었습니다. 일단 가스계량기 밸브를 차단 후 다방 내부를 한참동안 충분히 환기 시키자 가스냄새가 확실히 감소하고 있는 것을 느낄 수 있었습니다. 사무실에서 떠나기전 연락한 LPG공급자가 그제야 도착했고 공급자와 인테리어시공자에게 시설에 대한 질문 등을 시작했습니다.

LPG공급자는 그 업소에 가스배달을 담당하던 직원을 1-2개월 전 퇴사시킨 상태였으며 인테리어 시공자는 1층 식당에 가스를 사용하고 가스계량기 밸브를 개방한 사실을 확인하였습니다. 아마도 가스배달직원은 기존시설을 철거하지 않고 가스계량기 밸브만 차단한 상태로 방치하였으며 인테리어 시공자는 조각미숙으로 다른 가스계량기 밸브를 개방한 것으로 추측할 수 있었습니다.

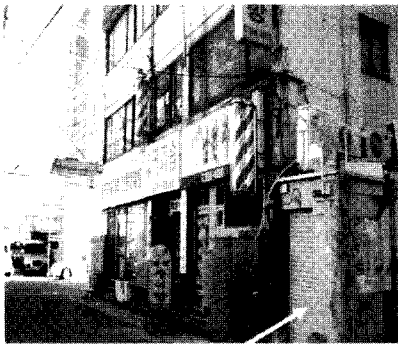
[ LPG용기 보관장소 ]

습니다. 도시가스공급 전 개업 준비에 사용하고자 기존 LPG사용시설은 철거하지 않은 상태로 건물 측면에 용기 보관실이 설치되어 있었습니다. 그러나 용기저장시설에 또 하나의 가스계량기가 연결되어 있었습니다.
