전기품질은 세계최고라는데 정전사고는 왜?

Special Issues

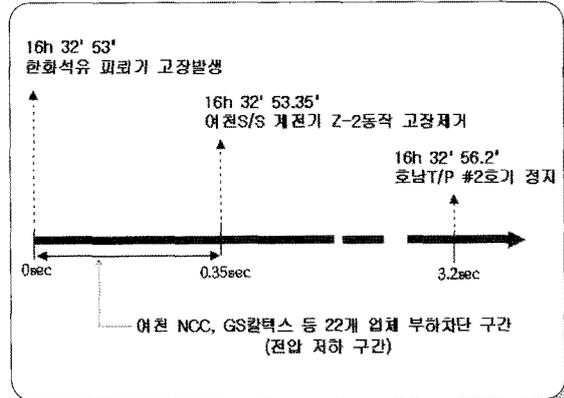
〈여수산단 정전발생 Time Chart〉

- ① 한화석유화학 구내 모선(154kV) 피뢰기의 소손에 따른 순간 저전압 발생
- ② 한화석유화학의 154kV 모선 보호계전기의 미작동으로 저전압현상이 전력계통에 파급되어 여천 NCC1,3공장의 전체정전 및 GS칼텍스 등 여수산단내 18개업체 부분정전발생
- ③ 피뢰기 사고로부터 0.35초후 여천변전소 후비보호계전기가 작동하여 저전압이 지속되는 현상을 차단
- ④ 호남화력 2호기도 저전압현상으로 보일러에 석탄을 공급하는 급탕기 제어전원의 약화로 정지되어 3.2초후 발전 정지됨

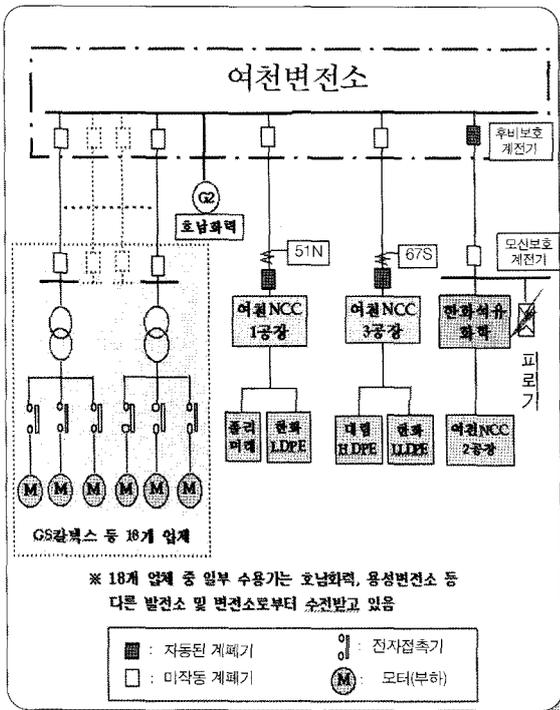
〈여수산단 및 여천변전소 전력계통도〉

여수산단 정전사고는 2008년 5월3일 오후4시경, 한화석유화학 구내 154kV 모선 피뢰기 소손으로 154kV 전압이 순간 저전압이 발생하면서 비롯되었다. 주요 정전 발생과정은 다음과 같다.

여수산단 정전사고의 원인은 사고피뢰기가 염분이 많은 해안지역에 위치하여 노후화를 촉진할 수 있는 환경에 있었고 장기간 사용(28년)으로 인해 피뢰기 내부에 금속산화 및 수분침투로 전기적 절연이 약화되어 정상상태의 전압에서 절연이 파괴된 것으로 분석되었다. 또한, 한화석유화학내의 모선보호계전기는 피뢰기 사고즉시 작동하여 저전압 현상을 방지해야 했으나, 모선보호계전기의 케이블 결선오류로 동작하지 않음으로써 사고가 확대되었다. 이로써, 여수산단 정전사고는 수용가 일부 전력설비의 노후화, 설비의 관리미흡 및 관련 기술 부족, 여수산단 전력공급체계의 취약성 등 문제점이 나타났으며 전체 전력설비에 대하여 특별점검이 필요한 것으로 분석되었다.

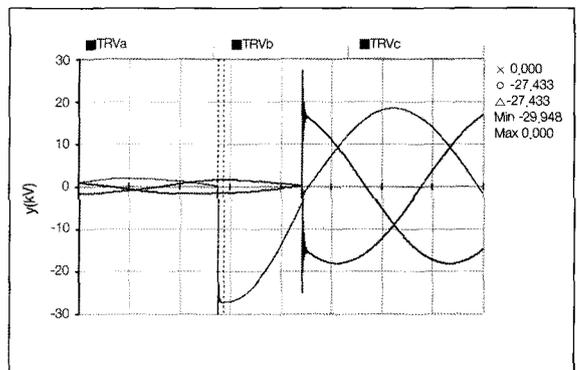
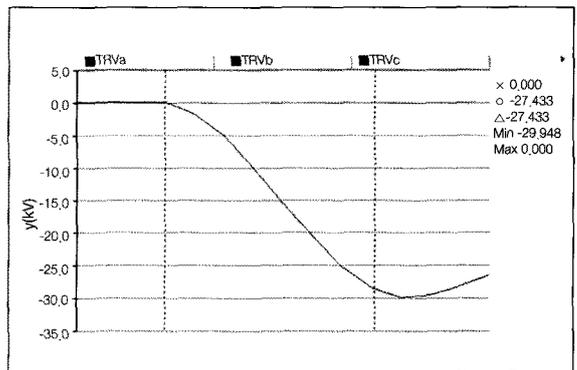
〈분석결과〉

A산업체의 TRV 및 RRRV를 분석한 결과는 아래와 같다.

검토항목	차단기 정격	분석결과	비고
TRV Peak전압 (Vpeak)	66kV	29,948kV	만족
RRRV(kV/μs)	1,38kV/μs	4,2kV/μs	불만족

검토항목	차단기 정격	분석결과	비고
TRV Peak전압 (Vpeak)	13,2kV	12,1kV	만족
RRRV(kV/μs)	0,6kV/μs	0,92kV/μs	불만족

이 산업체의 경우 TRV값은 차단기 정격을 만족하였으나 RRRV값은 일부 차단기의 정격을 초과하는 것으로 분석되었다. 이는 전력용 변압기 2차측과 고압배전반 인입부 사이가 30미터 이하의 케이블로 연결되어 있는 고압배전반 차단기이며, 캐패시턴스값이 작아 TRV주파수가 높게 분석되었기 때문이다. 따라서, 이 산업체의 경우 IEC 62271-100 부록100의 특수차단기를 적용하거나 변압기 2차측과 고압배전반 사이에 적절한 크기의 캐패시턴스를 설치하여 TRV주파수를 낮추어 RRRV값을 작게하면 된다. 그러나 계통의 안전성 및 신뢰도 측면에서 특수 차단기로의 교체가 바람직하다.
