》》》 암벽 주위에서 채석 드릴 작업 중 암벽 일부가 낙반

>>> 오페수 처리장 내 저수조 슬러지 제거 작업 중 질식

>>> 엘리베이터 내 작업 확인 중 추락

>>> Lining Form 제작중 절토 암사면 붕괴

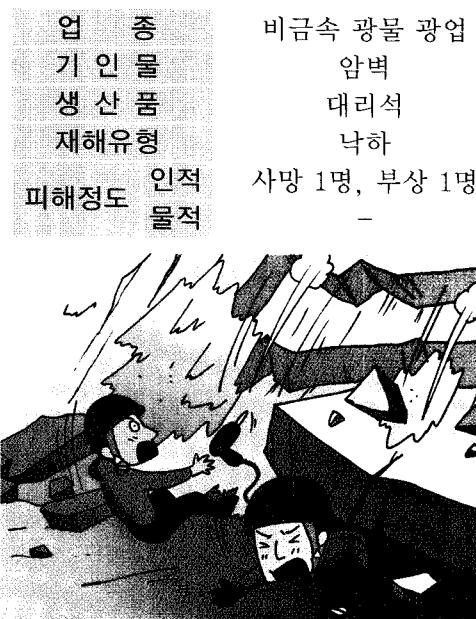
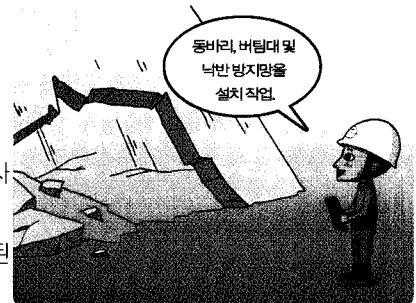
○○기업사의 채석장 북쪽 6공구 작업장 내에서 4명의 근로자가 채석 드릴 작업 도중 북쪽 암벽의 암석 일부가 낙반되어 미처 피하지 못한 근로자 중 한 명이 낙반에 끌려 사망하고 다른 한 명은 양쪽 다리가 낙반된 암석에 협착되어 부상당한 재해

채석장 북쪽 6공구 작업장의 북쪽 암벽 주위에서 4명의 근로자가 채석 드릴 작업을 실시하던 중 작업 당일 오전 11시쯤 암벽의 일부가 작업을 하던 2명의 근로자에게 낙반되어 한명은 사망하고 다른 한명은 양쪽 다리가 암석에 협착 부상

- (1) 작업시작전 작업장의 지형·지질 등의 조사 미실시
- (2) 채석작업시 작업계획서를 미작성
- (3) 낙반 우려 지역에 안전조치 미실시.

- (1) 작업시작전 작업장의 지형·지질 등의 상태를 조사 후 작업
- (2) 해당 작업에 맞는 장비·인력·작업순서가 포함된 작업계획 수립
- (3) 동바리, 버팀대 및 낙반 방지망을 설치후 작업

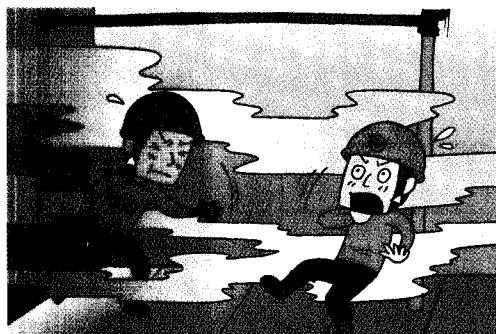
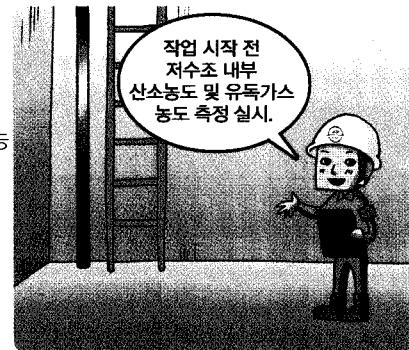
경기도에 소재한 ○○업체에서 오페수 처리장의 저수조 슬러지 제거를 위해 근로자 6명이 작업하던 중 저수조 내부에서 작업하던 근로자 1명이 사망하고 내부 작업자 3명 및 보조 작업자 2명 구조 작업자 1명이 부상한 재해

사내 오·폐수 처리장 내부의 저수조에 슬러지 제거를 위해 근로자 6명이 저수조 내부로 들어가 음식물 슬러지를 밀대를 이용하여 작업하기 쉽도록 한 곳으로 모우는 작업 중 피자자 1명이 쓰러지고 나머지 3명도 누출된 흉화수소 가스에 의해 중독, 이를 구조하려던 근로자 2명도 중독되어 부상

- (1) 작업 전 저수조 내부 유독가스 농도 미 측정
- (2) 작업방법 및 작업안전수칙 미 제정
- (3) 보호구 미착용 및 안전교육 미실시

- (1) 작업시작 전 저수조 내부 산소농도 및 유독가스 농도 측정 실시
- (2) 밀폐공간 작업프로그램 실시
- (3) 보호구 착용 및 안전교육 실시

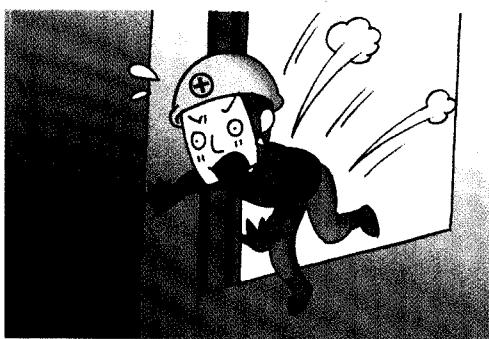
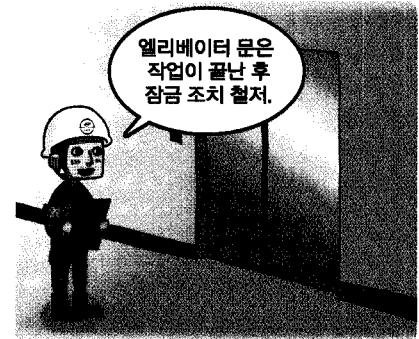
O O(주)내 2258 D/H D-DECK 내부 각 룸에 코밍 MCT(전선포설 후 공간 부분) 실리콘 작업을 하기 위해 피제자 외 1명이 작업을 할 장소로 이동 중 D-DK 내부 계단 통로 부근에 조명이 어두워 열려 있는 엘리베이터에 작업 할 것이 있나 확인하려다 엘리베이터 개구부에 추락하여 사망한 재해

피제자와 1명이 점심조회를 마치고 작업장내 2258 D/H D-DECK 내부 각 룸에 코밍 MCT(전선포설 후 공간 부분) 실리콘 작업을 하기 위해 A-DECK에서 D-DECK까지 외부 계단을 이용해 이동 후 D-DECK 안으로 들어가 작업공구를 챙겨 D-DK 내부 계단 통로 부근에 주변이 어두운 상태에서 문이 열려 있는 엘리베이터 안쪽에 작업 할 것이 있나 확인하려다 엘리베이터 개구부에 추락(약 10M)하여 사망

- (1) 작업장 조명 확보 상태 미흡
- (2) 엘리베이터 문은 개방된 상태로 방치
- (3) 관리감독자 작업 감독 미흡

- (1) 작업장 내 충분한 조명 확보토록 관리
- (2) 엘리베이터 문은 작업이 끝난 후 잠금 조치 실시
- (3) 관리감독 철저

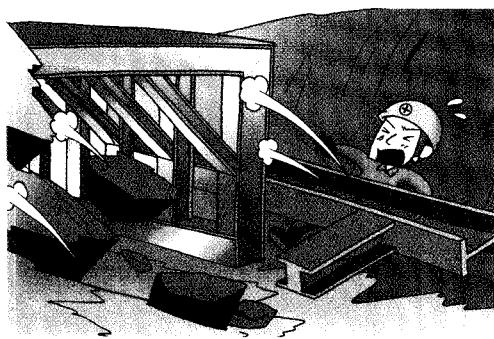
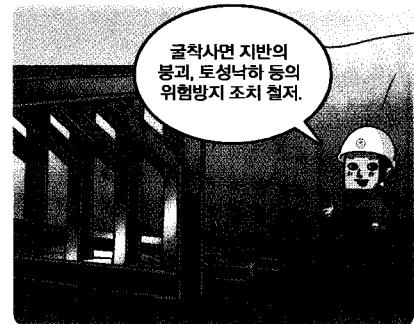
O(O)주(주)는 철도노반개량 공사현장 터널시점부에서 Lining Form 제작 중 좌측 절토 암사면이 붕괴되어 터널입구 굴착면 중앙의 Lining Form을 강타, 암 붕괴면 반대측 절토면 하부에서 작업 중이던 피재자가 전도되는 Lining Form 자자에 맞아 사망한 재해

철도 노반개량공사 현장으로 터널 Lining Form 제작 중 Lining 철판을 실은 트레일러가 현장에 도착, 하역을 위해 트레일러에 철판고정용 체인을 풀 때 터널입구 좌측 절토 암사면이 붕괴되어 터널입구 굴착면 중앙의 Lining Form을 강타하고, Lining Form 이 우측(피재자측)으로 약 1.5m가량 밀리며 암 붕괴면 반대측 절토사면 하부에서 작업 중이던 피재자가 전도되는 Lining Form 상부용 주 beam에 맞아 사망

- (1) 지반굴착시 붕괴 등의 위험방지조치 미비
- (2) 굴착사면 지반의 붕괴 · 토석낙하 등의 위험방지 조치 미실시

- (1) 지반 등의 굴착시 붕괴위험방지조치 철저
- (2) 굴착사면 지반의 붕괴 · 토석낙하 등의 위험방지 조치 철저
