자동차 부품 제조 공정

창원지회 강영석 대리

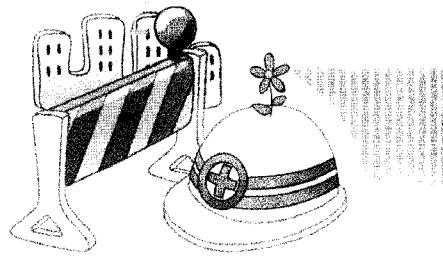
▲ C-1

마그네트크레인 제어실 컨테이너 위 안전난간대가 없어 통행시 추락 위험이 있음

▶ 중대한 위험수준인 위험도 9에서 미미한 위험수준인 위험도 3으로 감소

- 마그네트크레인 제어실 컨테이너 위에 안전난간대를 설치하여 추락 재해 방지

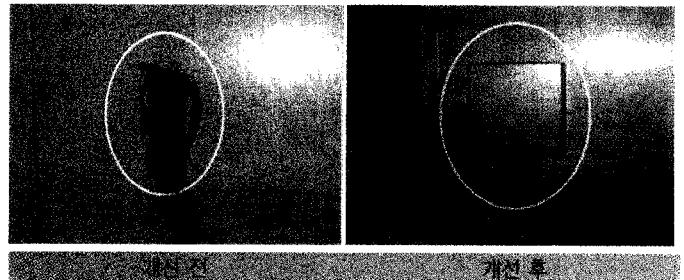
▲ D-2

용해로 세어실 누전차단기 및 충전부가 노출되어 있어 감전위험이 있음

▶ 중대한 위험수준인 위험도 12에서 미미한 위험수준인 위험도 4로 감소

- 용해로 세어실 누전차단기 및 충전부에 덮개를 설치하여 감전재해 예방

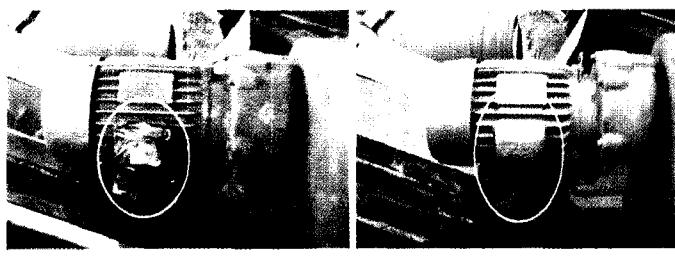
▲ G-1

탈사 컨베이어 구동모터의 전선 부위 노출로 충전부에 감전될 위험이 있음

▶ 중대한 위험수준인 위험도 12에서 미미한 위험수준인 위험도 4로 감소

- 탈사 컨베이어 구동모터 전선 부위에 덮개를 설치하여 접촉 감전재해를 예방함

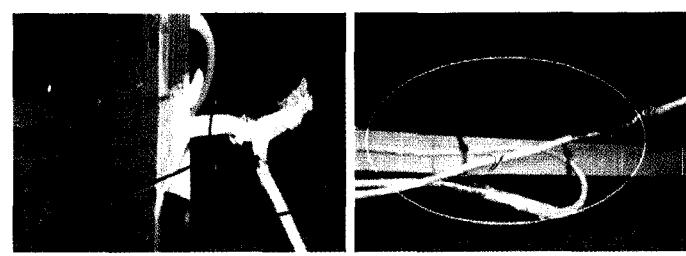
▲ I-1

컨베이어 리프트 풋스위치 충전부 노출에 따른 감전과 정리정돈 되지 않은 전선에 걸려 넘어질 위험이 있음

▶ 중대한 위험수준인 위험도 16에서 미미한 위험수준인 위험도 8로 감소

- 풋스위치 충전부 절연조치와 바닥에 깔려 있는 전선을 정리정돈을 하여 감전 및 전도재해를 예방 함

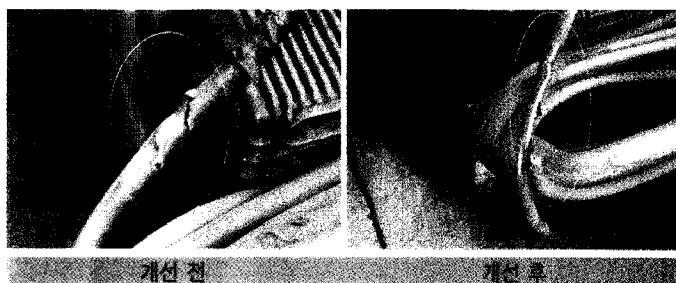
▲ K-1

콤프레샤 구동부에 절연부가 파괴되어 감전위험이 있음

▶ 중대한 위험수준인 위험도 16에서 미미한 위험수준인 위험도 4로 감소

- 콤프레샤 구동부에 절연파괴 부분을 교체 수리하고 안전덮개를 설치하여 충전부가 노출되지 않도록 함

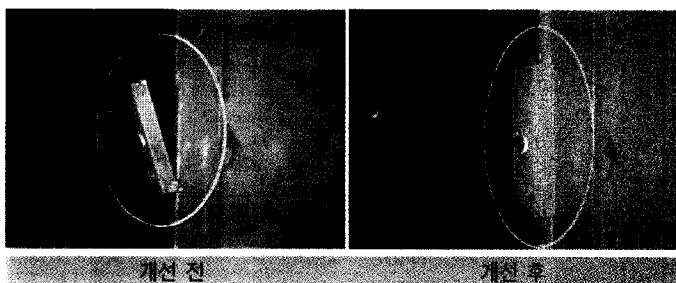
▲ K-2

콤프레샤 실내에 이상시 경보하는 비상 경보장치가 탈락되어 이상시 대처가 어려움

▶ 중대한 위험수준인 위험도 9에서 미미한 위험수준인 위험도 3으로 감소

- 콤프레샤 실내에 이상시를 대비하여 탈락된 비상 경보기를 수리 보수 하여 설치함
