》 T-바론지 용접부가 터지면서 피자의 머리로 낙하

업종	선박건조 및 수리업
기인물	T-바론지
생산품	선박구성품
재해유형	낙하
피해정도	인적 물적
	사망 1명
	-

》 유니트(배관)내 아르곤용접 작업중 질식 사망

»» 계단 해체작업중 계단참 슬래브 붕괴로 인한 추락

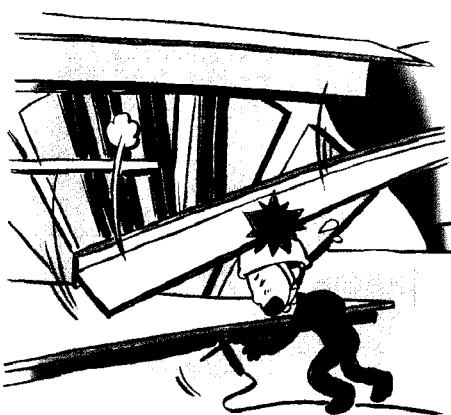
B60S 조립 작업장에서 외판 탑재 중 T-바론지 용접부가 터지면서 아래에서 용접 작업을 하던 재해자 머리로 낙하하여 사망한 재해

B60S 조립 작업장에서 B60S 외판 탑재 중 T-바론지가 잘 들어가지 않아 T-바론지 끝 단부에 레버풀리를 체결하여 당기는 과정에서 T-바론지 용접부가 터지면서 밑에서 용접작업을 하던 피자의 머리로 낙하하여 병원으로 후송하였으나 치료 도중 사망

- (1) 작업자가 임의로 용접부 해체
- (2) 가용접시 관리 상태 미흡
- (3) T-바론지를 와이어로프 등을 이용하여 4개소 이상 체결하지 않음

- (1) 안전작업 표준 철저 이행토록 지도(임의로 용접부 위 해체 금지)
- (2) 가용접시 관리 철저(표준작업 안전 준수 철저)
- (3) T-바론지를 와이어로프 등을 이용하여 4개소 이상 체결한 후 작업 실시

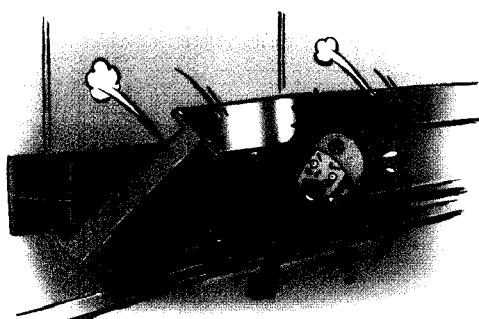
옥외작업장에서 피재자가 H형강을 옥내 작업장으로 운반하기 위하여 목음용 소둔선을 망치로 절단 하던 중 H형강이 피재자 쪽으로 전도되면서 협착되어 사망한 재해

H형강이 플랜지 위에 불안정하게 포개진 상태에서 소둔선으로 묶여져 있었으며, 버팀대·쐐기 또는 크레인 등을 이용하여 중량물의 전도 등을 방지하기 위한 조치를 하지 않은 상태에서 H형강 ($H900 \times B300 \times 16t_f / 28t_g, 11m$) 운반을 위해 준비 작업을 하던 피재자 쪽으로 전도되면서 협착되어 있는 것을 동료 작업자가 발견, 인근병원으로 후송하였으나 치료 도중 사망

- (1) 중량물 전도에 대한 안전조치 미비
- (2) 작업전 안전교육 미실시
- (3) 위험반경 내 작업자 출입

- (1) 버팀대·쐐기 또는 크레인 등을 이용하여 중량물의 전도예방 조치 철저
- (2) 작업전 안전교육 실시 철저
- (3) 위험반경 내 작업자 대피조치 철저

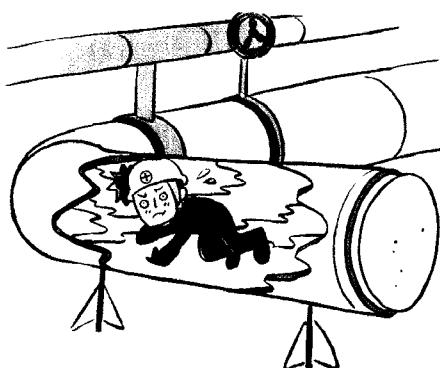
작업현장에서 피자자가 매니폴더 유니트 제품 용접 후 용접부분을 확인하고자 제품 속으로 들어가자 제품 속 충전을 위해 차있던 아르곤 가스에 의해 질식하여 사망한 재해

작업장에서 피자자가 매니폴더 유니트 제품 용접 후 용접부분을 확인하고자 제품 속으로 이동, 막음장치 스펀지를 제거하지 않아 송기마스크는 정상으로 작동되었으나 제거하면서 충전된 아르곤가스에 질식, 동료 근로자가 피자자를 발견하여 병원으로 급히 후송하였으나 치료 도중 사망

- (1) 밀폐 공간 작업시작전 산소농도측정 및 유해가스, 증기 제거, 환기 미실시
- (2) 밀폐 공간 작업시 개인보호구(송기마스크) 이상 유무 확인 점검 미실시
- (3) 밀폐 공간 작업시 작업지휘자 미배치 및 안전교육 미실시

- (1) 밀폐 공간 작업시작전 산소농도측정 및 유해가스 제거 등 환기 조치 후 작업 실시
- (2) 개인보호구(송기마스크) 이상 유무 점검 후 착용 작업 실시
- (3) 작업절차서 및 규칙 제정, 작업지휘자(관리감독자) 지정

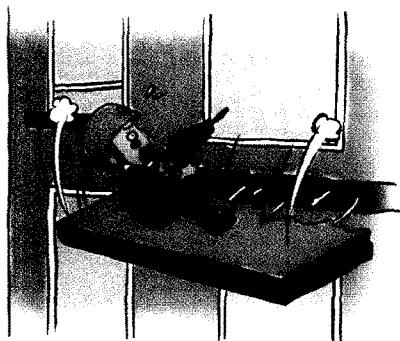
설계 변경에 따라 기 시공된 계단 해체작업 중 밟고 있던 계단참 슬래브가 붕괴되면서 추락하여 (6.4m) 피자가 바닥에 부딪쳐 사망한 재해

당 현장은 근린생활시설 및 다가구주택 신축공사 현장으로 설계변경에 따른 기 시공된 비내력 벽체 와 내·외부 계단 해체작업을 실시하던 피재자가 상부 3층에서 동료작업자의 고장난 핸드브레이커를 수리하는 중 서있던 3층 계단참 슬래브가 아래로 처지면서 피재자가 장비를 안고 추락하여 사망

- (1) 외부계단 해체작업 시 별도의 작업발판을 설치하지 않고 해체작업
 - (2) 계단 구조체 자체의 봉과 위험이 있음에도 확인 미실시
 - (3) 안전대 등 보호구 미착용

- (1) 높이 2m 이상인 장소에서 작업을 하는 때에는
작업발판 설치후 작업
 - (2) 설계서에 따른 시공여부를 철저히 확인하여 진
동·충격 등에 의한 붕괴·전도 등의 위험 방지
 - (3) 작업자위자를 배치하여 작업계획에 따라 작업지
휘 및 관리감독 실시
