》 주물사를 삽으로 제거하는 중 후론트 블럭에 협착

》》 선박에 스틸 시트를 선적작업 중 낙하

》》 작업 장소로 이동 중 전동지게차에 충돌

》 교량 기초 거푸집 해체중 전도로 인한 협착

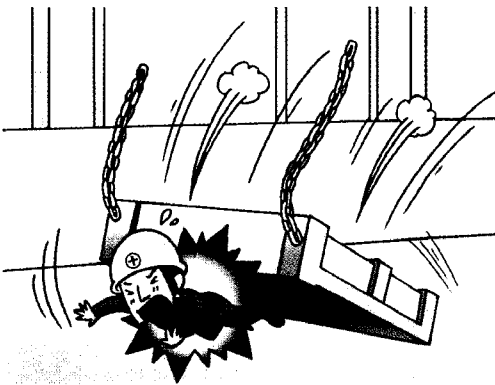
대형탈사반 작업장에서 작업자가 탈사작업을 하는 과정에서 주물사 위에 세워져 있던 주물제품 주위의 주물사를 삽으로 제거하는 작업 중 주물제품이 전도되면서 피재자가 지면과 주물제품에 협착되어 병원에 후송하였으나 치료 도중 사망한 재해

○○사 대형탈사반 작업장에서 작업자가 탈사작업을 하는 과정에서 주물제품 조형상자 및 주물사를 분리하자 발생된 주물사를 현장바닥에 방치하고, 주물사 위에 주물제품을 세워서 보관하고 주물제품(후론트 블럭 : 900 X 1,480 X 2,000mm, 중량 : 약 3톤) 주위의 주물사를 삽으로 제거하는 작업 중 주물제품이 전도되면서 미처 피하지 못하고 피재자가 지면과 주물제품에 협착되어 병원으로 후송하였으나 치료 도중 사망

- (1) 중량물(주물제품 등)의 보관 및 관리 상태 미흡
- (2) 중량물 취급작업계획서 미 준수
- (3) 작업지휘자 미배치

- (1) 중량물의 보관은 지면이 단단하고 평탄한 곳에 전도되지 않도록 관리
- (2) 중량물작업계획서를 숙지하고 안전수칙을 준수
- (3) 작업지휘자를 배치하여 작업계획에 따라 작업지휘 및 관리감독 실시

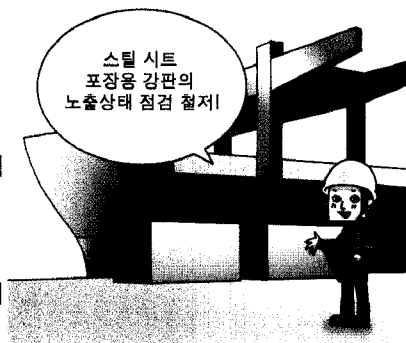
00항 7부두 0번석에서 선박의 갠트리 크레인을 사용하여 스틸 시트의 선적을 위해 육상에서 4명이 줄걸이 작업 업무를 수행 중 벨트 슬링이 끊어지면서 시트가 낙하하여 아래에서 작업수행 중인 피재자를 덮쳐 사망한 재해

00항 7부두 0번 석에서 선박의 갠트리 크레인을 사용하여 스틸 시트의 선적을 위해 4명이 육상에서 SHEET(1.65×1.219×3.658mm사이즈 45EA, 총 다발수 : 3개, 총중량 : 7.8톤)의 선적작업을 하던 중 벨트 슬링이 포장용 강판의 노출부분에 접촉으로 인해 끊어지면서 시트가 낙하하여 작업장 아래에서 작업 중이던 피재자를 덮쳐 사망

- (1) 벨트 슬링에 보호대 미부착으로 인해 포장용 강판에 의한 손상
- (2) 중량물 취급시 위험반경내 작업자 위치
- (3) 스틸 시트 포장용 강판의 노출상태를 미점검

- (1) 벨트 슬링이 포장용 강판에 의한 손상을 예방하기 위해 보호대 설치
- (2) 중량물 취급시 위험 반경내 작업자 대피조치 철저
- (3) 스틸 시트의 중량을 고려한 로프 선택 및 줄걸이 작업을 수행

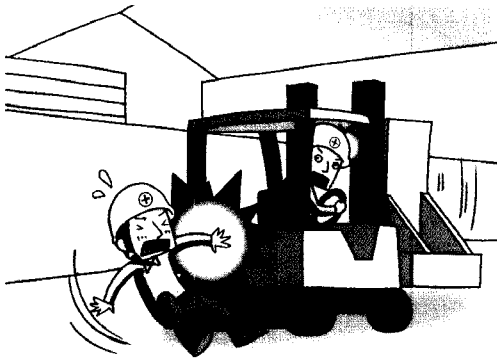
터빈 공장 내 피해자가 작업장소로 이동 중 터빈 SHOP에서 운전자가 피해자를 확인하지 못하여 3톤 전동지게차에 충돌 사망한 재해

크랭크 샤프트를 생산하는 OO사에서 피해자가 작업을 위해 터빈 공장 내 작업장소로 이동 중 터빈 SHOP 북쪽에서 남쪽방향으로 운행 중인 3TON 전동지게차(SKID운반하는 과정)의 운전자가 후진하던 중 피해자를 발견하지 못하고 피해자가 전동지게차 후면에 충돌하여 사망

- (1) 작업장 내 이동시 안전통로를 이용하지 않음
- (2) SKID를 운반하는 지게차의 운전자 시계 미확보
- (3) 전동 지게차 유도자 미 배치

- (1) 작업자 이동시 안전통로 이용토록 조치
- (2) 지게차 운전 시 전, 후방 시계 충분히 확보
- (3) 유도자 배치하여 운반 작업토록 조치

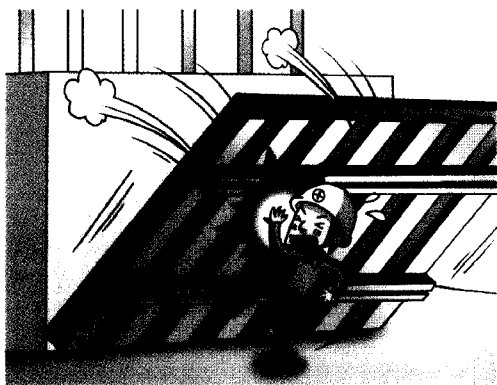
〇〇산업개발(주) 도로확장공사 현장에서 형틀목공이 교각 기초측면 거푸집 해체를 위해 폼 고정용 볼트를 푸는 순간 폼이 도괴되면서 피재자가 거푸집 폼에 깔려 사망한 재해

4면의 기초측면 거푸집 중 먼저 3개의 거푸집을 해체한 후 거푸집 해체 및 인양작업을 하던 카고크 레인이 교각 철근 배근용 철근 인양작업으로 인해 잠시 작업을 중지한 상태에서, 상단 폼타이 해체를 위해 하단 폼타이 고정대에 서서 상단 폼타이를 해체하는 순간 구조물에 걸속된 폼타이가 분리되면서 도괴되어 피재자가 거푸집에 깔려 사망

거푸집 해체시 작업하중, 거푸집하중, 기타 작업자의 자중 등에 의한 돌발적 거푸집 도괴를 방지하기 위해 사전에 버팀대 설치 또는 이동식 크레인 등에 줄걸이 후 거푸집 해체작업(Form tie 해체)을 해야 하나 미 실시

거푸집 해체시 작업하중, 거푸집하중, 기타 작업자의 자중 등에 의한 돌발적 거푸집 도괴를 방지하기 위해 사전에 버팀대 설치 또는 이동식 크레인 등에 거푸집 줄걸이 후 거푸집 해체작업(Form tie 해체) 실시
