# 천연기념물 노거수 외과수술

## 문제점 및 보존 관리방안에 관한 연구

정중수 한국전통문화학교 전통조경학과

투고일자 : 2008. 12. 19 | 심사일자 : 2009. 03. 09 | 게재확정일자 : 2009. 03. 19

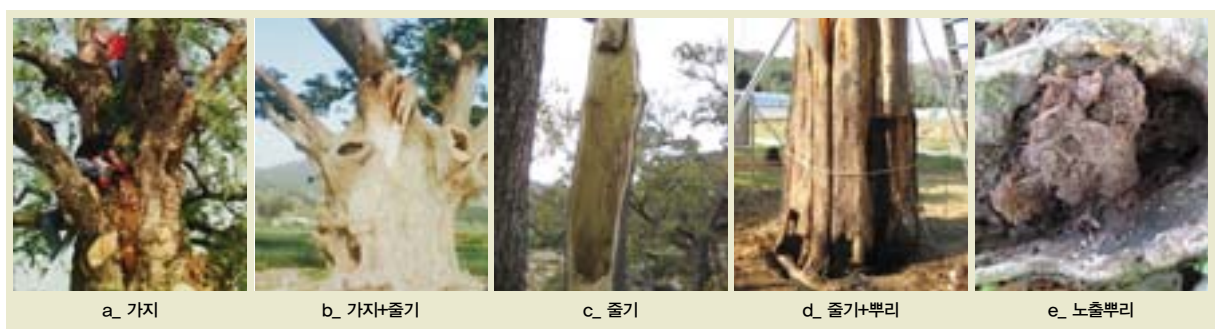
사진 1 위치별 환부

전체 대상 노거수의 상처 위치를 확인한 결과, 가지 부분과 줄기+뿌리부분의 상처가 가장 높은 빈도수로 나타났으며, 줄기, 가지+줄기, 노출뿌리, 가지 절단부 순으로 상처의 위치 분포가 분석되었다.

무, 덕수궁 회화나무 등 총 30주가 조사되었다. 특히, 줄기+뿌리에 상처가 있는 경우가 생육상태가 가장 열악한 것으로 나타났다. 뿌리 부분에 문제가 발생했을 때, 수목의 생육에 지대한 영향을 미치게 되는데, 뿌리 부분과 줄기 부분에 이상이 생겼다는 징후는 수목 생육 상태의 이상 조짐을 가장 두드러지게 나타내는 것으로 볼 수 있다.

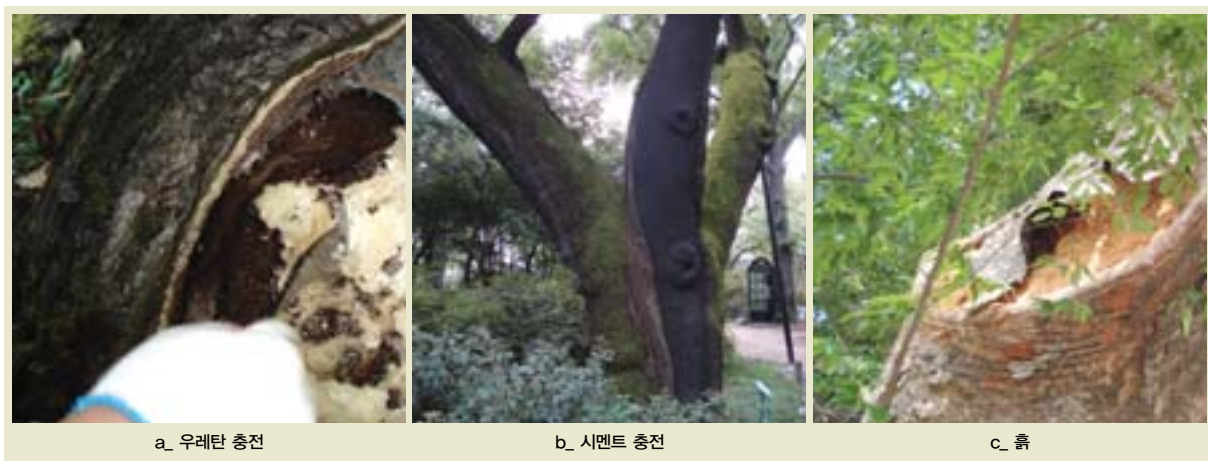
사진 2 충전물별 현황

전체 외과수술 내용 중 가장 많이 사용된 충전물은 우레탄으로 44개의 부위에서 사용되었다. 합성수지 중 발포성 우레탄은 국내 외과수술에서 가장 빈번하게 사

용되는 재료로 주재와 발포 및 경화제를 혼합하여 사용하는데, 스티로폼처럼 경화되어 공동의 충전시 불규칙적인 공동의 깊숙한 곳까지 밀도 있고 용이하게 충전할 수 있다. 그러나 습기와 온도에 민감한 단점이 있다. 우레탄을 충전물로 사용한 수목은 삼척 근덕면의 음나무, 삼척 도계읍의 긴잎느티나무, 삼척 하장면의 느릅나무, 용문사 은행나무 등이 대표적이다.

지제부 근처의 큰 공동에 충전물(특히 우레탄)을 채우거나 노출뿌리의 환부에 충전 또는 표면처리를 하는 경우 문제가 심각하였다. 큰 공동이나 지제부(뿌리+줄기)의 충전은 이대로 계속 진행될 경우, 공동 내부에 썩음이 촉진될 우려가 있으므로 방법의 수정이 필요한 것으로 판단된다.

큰 공동, 근주부후, 노출뿌리에는 충전처리를 지양하고 현지 여건에 맞게 다양한 방법으로 보존처리해야 한다.

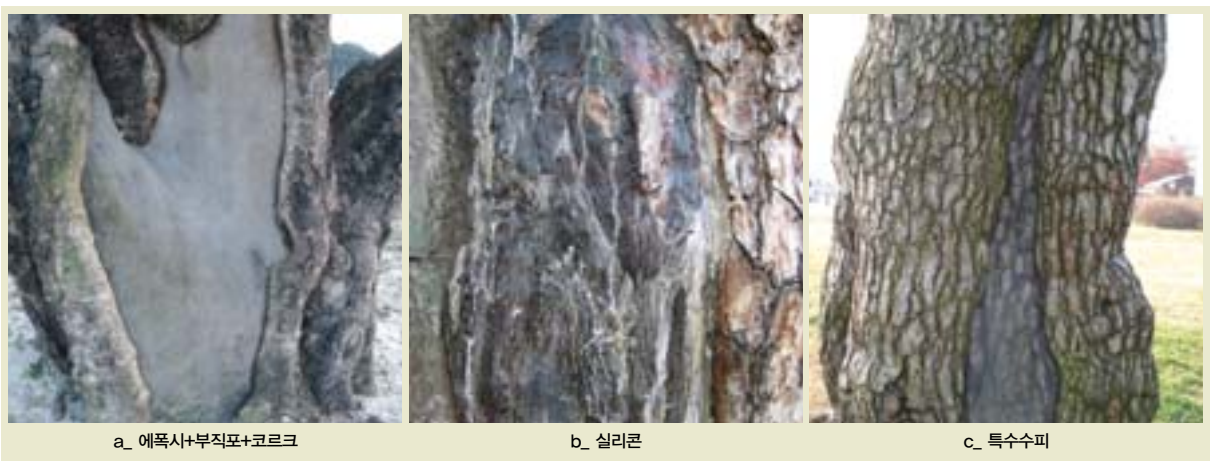
사진 3 인공수피별 현황

전체 인공수피 수술중 에폭시가 39개로 가장 많으며, 기타재료가 3개, 비닐이 1개의 순으로 나타났다.

하장면의 느릅나무, 용문사 은행나무 등이 대표적이다. 특수 수지를 이용한 인공수피는 속리의 정이품송, 쌍암면 이팝나무 등이 있다. 또한 비닐을 사용한 수종으로는 함양 목현면 느티나무(보호수) 1주로 나타났다. 인공수피는 에폭시 위주이므로 재료에 따른 차이는 발견할 수 없었다.

인공수피로는 에폭시가 가장 많으나 재질이 강하여 접착부와 이탈되거나 갈라지는 경우가 많아 접착력이 강하고 유연성이 있는 재료선택이 필요하였다.

충전물의 표면처리재(인공수피)는 적은 환부 등에 실리콘사용을 병행하며, 사용방법은 형성층보다 낮게 하여 유합조직 형성에 지장이 없어야 한다.

현재 주로 사용하고 있는 인공수피(에폭시+부직포)는 접착력은 좋으나 유연성이 없어 목질부와 이탈되거나 갈라짐 등 문제점이 있어 일부 수정이 필요하다. 또, 표면처리가 형성층을 덮어 유합조직의 활동에 장애를 줄 수 있다.

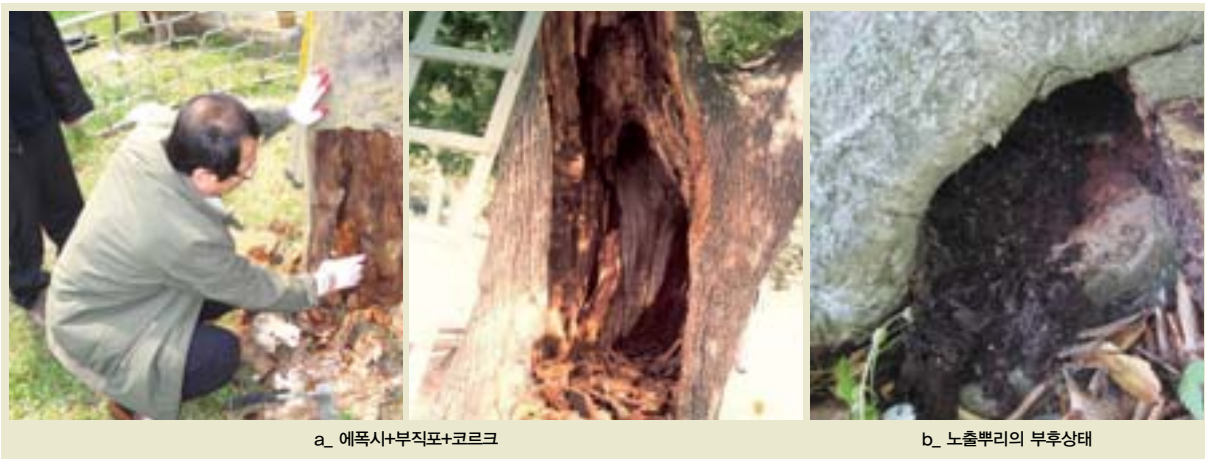
사진 4 근주부후와 노출뿌리 부후상태

a\_ 에폭시+부직포+코르크

b\_ 노출뿌리의 부후상태

상처의 위치별(부위별) 공동의 크기는 근주부후로 줄기+뿌리부분에 상처가 있는 수목이 건강도가 가장 심각한 것으로 분석되었다. 따라서 근주부후가 시작되면 확산이 빠르게 진행되고 특히 노거수에서는 큰 공동으로 이어지게 되는 것이 일반적이다.

넷째, 현재 주로 사용하고 있는 충전물의 표면처리(인공수피)는 주로 “에폭시+부직포+코르크”를 이용하고 있으나, 유연성이 없어 목질부와의 접합부에서 틈이 자주 발생하고 표면이 갈라지는 등 문제가 발생하고 있었다. 방법상의 문제는 표면처리재가 형성층보다 높은 것이 많아 유합조직의 형성을 늦게 하거나 표면충전재를 밀어내어 부후를 조장하는 사례가 많았다. 또, 가지 절단면도 면 전체를 표면처리재로 덮은 경우가 많아 문제가 발생하고 있었다.
