유지류 가공공장

화재사 및 분석

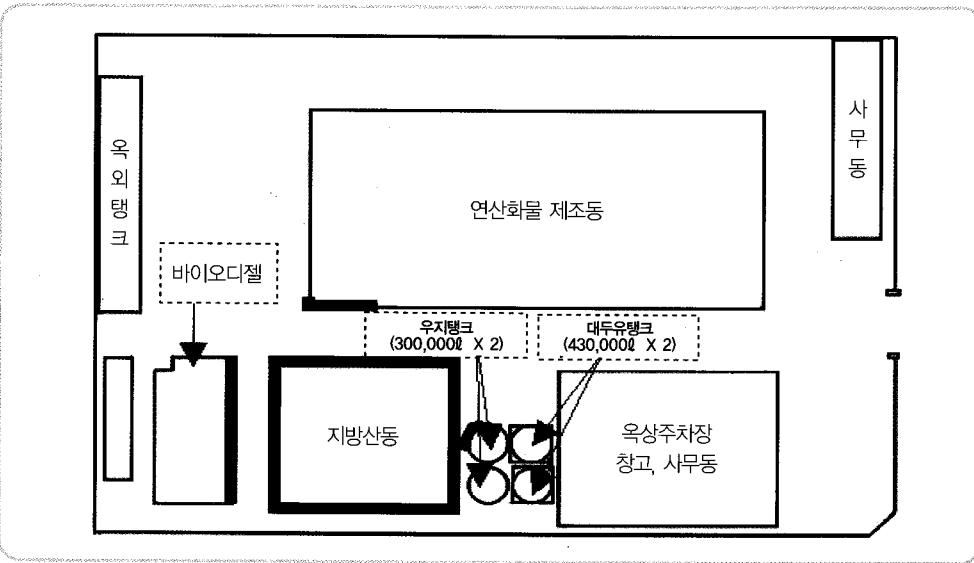
[도표 2] 공장 배치도 및 연소피해 건물

이 화재로 인한 사상자는 없었으나 지방산 제조동 2,510㎡가 전소되어 붕괴되었고 주위의 공장 건물과 우지탱크가 열피해를 받아 공장시설 30억 원 및 수용재산 7억 원의 피해가 발생하였다.
