## 화강암 풍화대 저토피 터널의 붕락 및 보강사례

이준우  
남광토건  
과장

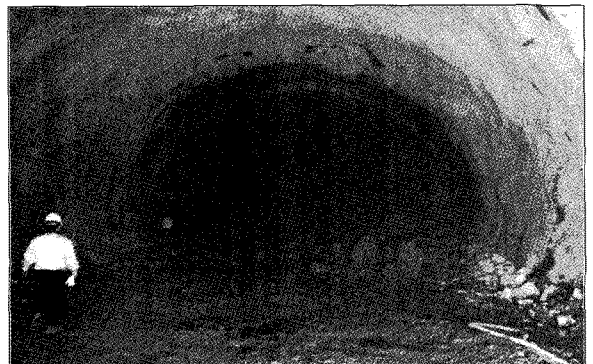
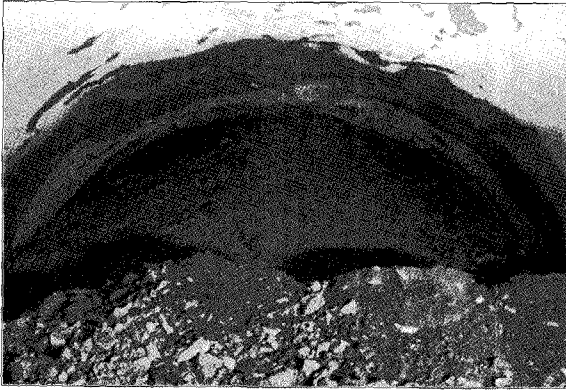
고속도로 제12호선 무안~광주간 건설공사(제1공구)를 시행함에 있어 보평터널 굴착작업중 광주방향 sta 7+777 지점에서 풍화암층의 노출로 숏크리트 및 강지보공으로 보강을 하였으나, 1차적으로 막장 및 천단부 붕괴가 발생한 이후에 추가로 지표함몰에 이르는 2차붕괴가 발생하였으며, 자세한 봉락일지는 표 1과 같다. 또한, 추가적인 봉락을 방지하기 위하여 막장면 전면부를 숏크리트로 타설하였다.

그림 4. 보평터널 출구부(STA.7+776), 터널 막장 붕괴

그림 5. 보평터널 출구부(STA.7+776), 터널 막장 붕괴

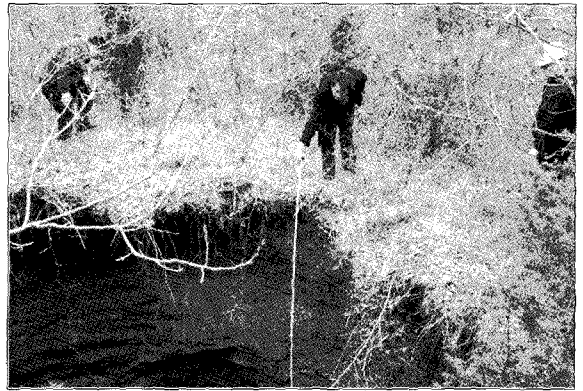
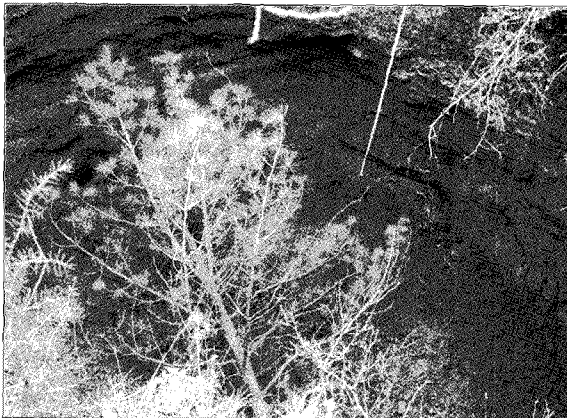
그림 6. 터널 노두부 붕괴(토피고 18.5m)

그림 7. 터널 노두부 붕괴(토피고 18.5m)

따라서 광주방향 보평터널 상부의 지표 함몰부는 우선 그라우팅이 가능한 사질토로 되메우기를 실시한 후, 지반 보강 효과는 시멘트밀크 그라우팅 보다 다소 떨어지지만 차수효과가 양호하며, 공사비가 비교적 저렴한 LW 그라우팅을 적용하였다.

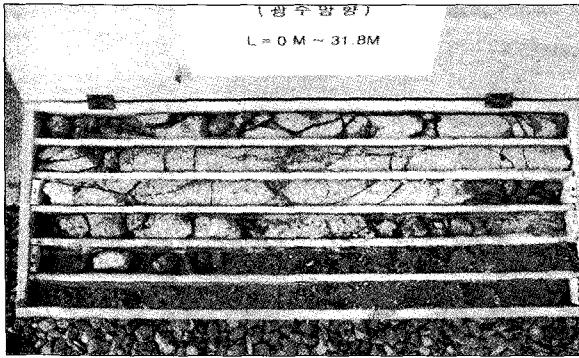
보평터널의 붕락에 대한 원인을 파악하기 위하여 현장에서 수평 선진보링을 약 40m 정도 실시하였으며(그림 9, 10 참조), 그 결과에 따르면 당초설계시 보다 지반상태가 불량한 것으로 나타났다. 광주방향 터널에 대한 수평 선진보링 결과(STA. 7k775 지점에서 시행)를 보면 전방 7m까지는 풍화암으로 절리가 발달되어 있으며 RQD가 5~20%으로 불량하였으며, 전방 31.8m까지는 풍화토 상

태로 코아채취가 불가하였으며, 전방 34m까지는 풍화암 지반에 RQD가 25~30%이면서 공내붕괴로 추가보링이 불가할 정도로 불량한 상태였다.

그림 9. 보평터널 광주방향 수평선진 보링시추 코아(L=0~31.8m)

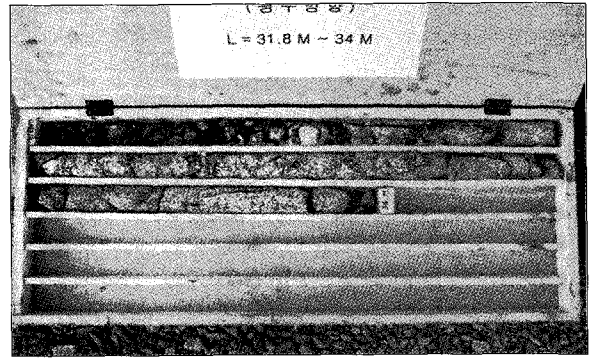
그림 10. 보평터널 광주방향 수평선진 보링시추 코아(L=31.8~34m)

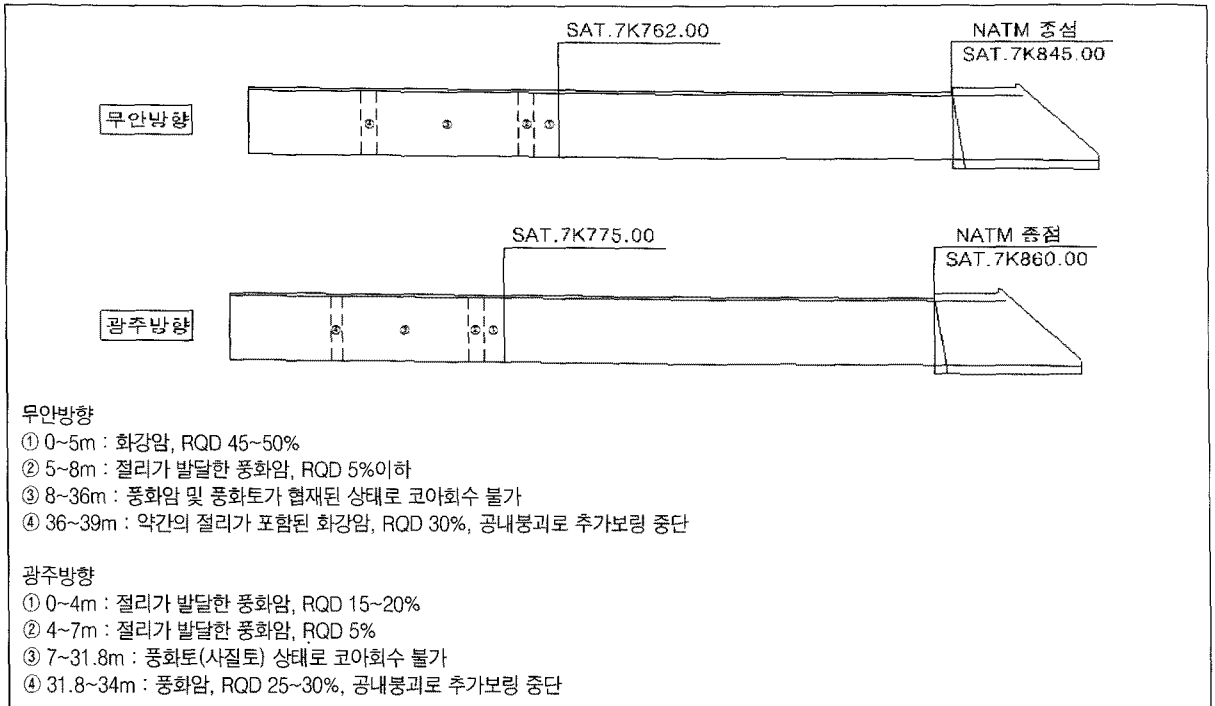
또한 무안방향의 터널의 경우(STA. 7k762 지점에서 시행)는 전방 5~8m 구간에는 절리가 발달한 풍화암으로 RQD가 5%이하이며, 전방 36m까지는 풍화암 및 풍화토가 협재된 상태로 코아채취가 불가하였으며, 전방 39m까지는 약간의 절리가 포함된 화강암으로 RQD가 30%이면서 공내붕괴로 추가보링이 불가능한 상태였다.

그림 11. 보평터널 수평선진 보링 결과

당초설계시 판단한 지반상태와 수평선진보링 결과 나타난 지반상태는 확연한 차이가 있음을 알 수 있다. 이러한 상황을 미루어 볼 때, 당초설계시 수행된 지반조사의 한계로 인하여 발생된 붕락이라고 볼 수 있다.

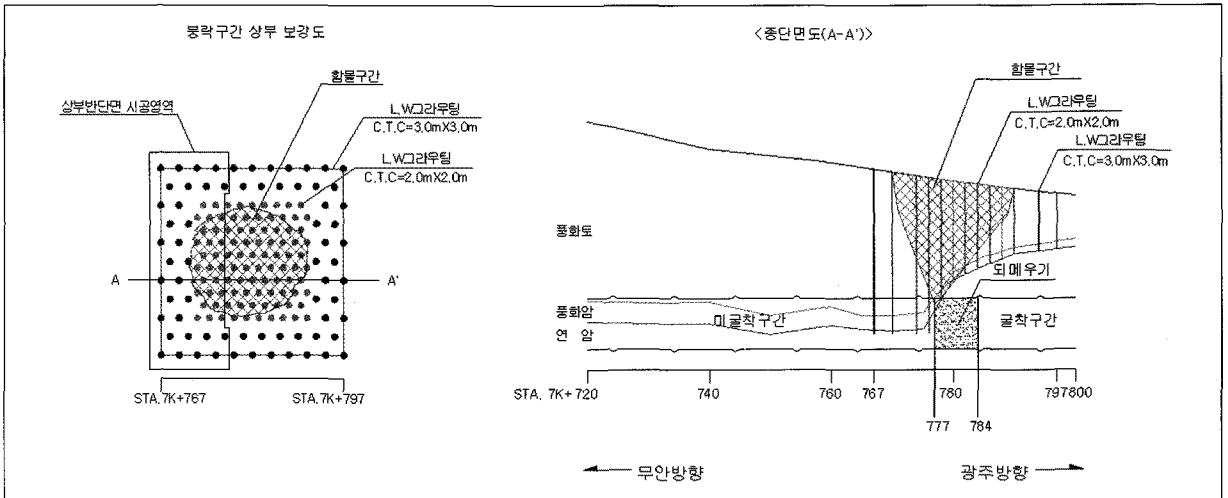
그림 12. 지상에서의 그라우팅 보강도

되어야 하며, 지표 함몰부 주변의 지반도 붕락시 이완되었을 가능성이 크므로 평면도상에서 종방향 및 횡방향 그라우팅 범위는 이 두 영역 외곽으로 5m 범위까지 실시하였다. 다만, 붕락 주변부보다 붕락구간에 대해서는 그라우팅공의 간격을 더 조밀하게 하여 그라우팅 효과를 높이도록 하였다.

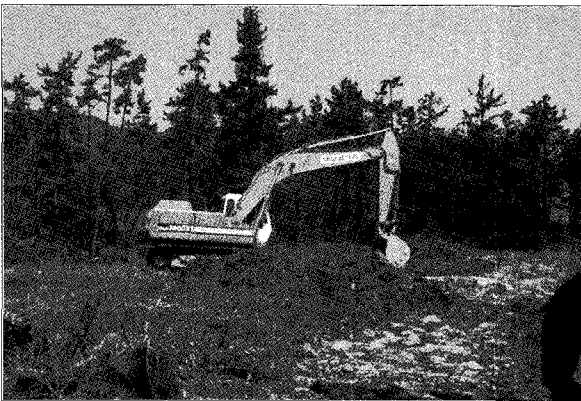
그림 13. 터널붕락구간 상부지반 복구작업
