천매암 지역에서의 비탈면 붕괴 원인규명 및 보강대책 사례연구

A Case Study on the Slope Collapse and Reinforcement Method of the Phyllite Slope

ABSTRACT : The purpose of this study is to present emergency rehabilitation, cause and the countermeasure of reinforcement about reinforced retaining wall and the slope collapse of the phyllite ground. The study area is broken easily because this area has rock mass discontinuity such as stratification, foliation, joint and fold. And this area consists of the ground where it happens easily to the failure of structure like reinforced retaining wall because of the phyllite ground sensitive to weathering. Counterweight fill in front of reinforced retaining wall was performed as emergency rehabilitation about displacement of reinforced retaining wall and the failure at the rear of slope on phyllite ground. After that, additional displacement didn't occur. Boring and geophysical exploration were launched to present emergency rehabilitation and develop the long-term method of reinforcement. This could grasp anticipated range of the failure section and identify internal and external factors of the cause of the slope collapse. Several methods of reinforcement were suggested

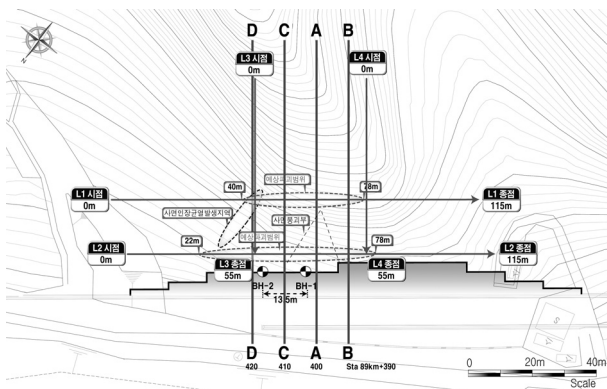
그림 1. 비탈면 현황 평면도

사 중 STA. 89km+320~460 구간으로 절취비탈면과 상부 자연비탈면으로 이루어져 있다. 상부 자연비탈면은 약 30~40° 내외의 기울기를 가지며, 절취비탈면은 4개의 소단의 보강토 옹벽이 시공 중에 있다. 연구대상 비탈면에 대한 현황은 그림 1에서 보는 바와 같고, 비탈면 붕괴부, 인장균열 발생지역과 예상파괴범위를 나타냈다. 그림 2는 인장균열 부 위치와 지반조사결과에 의한 파쇄대층을 토대로 붕괴면을 추정하여 예상붕괴면을 나타낸 것이다.

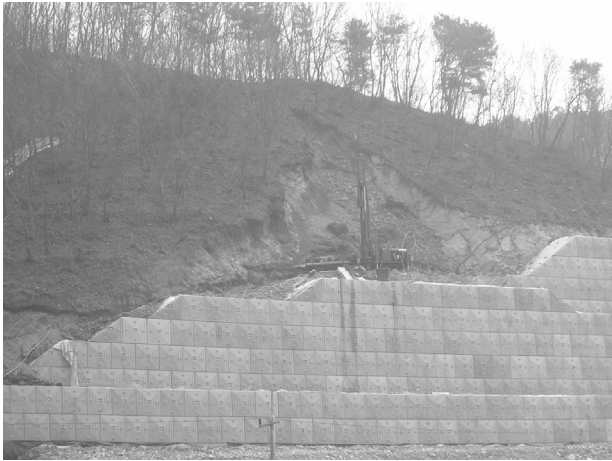
그림 3. 시추 조사 전경

시추조사를 실시한 결과 BH-1(B-zone)은 붕괴구간 하부 3소단에 수직으로 22.0m 굴진하였고, 주 암종은 천매암이 분포하며, 단층대 및 파쇄대의 영향으로 전반적으로 RQD 0~23%의 불량한 암반상태를 보였다. BH-2(A-zone)는 붕괴구간 하부 3소단 좌측부(원산방향)에 수직으로 21.0m 굴진하였으며, 주 암종은 천매암이 분포하였다. 일부 구간에서 비연속적인 파쇄구간이 발달하고 있으나, 이 구간을 제외한 구간의 RQD는 0~73%를 나타내며, BH-1에 비해 전반적으로 양호한 암질이 분포하고 있다. 따라서 BH-1(B-zone)과 BH-2(A-zone)의 시추조사결과를 비교해 볼 때 비탈면 파괴가 발생한 A-zone보다 발생하지 않은 B-zone의 지반조건이 공학적으로 더 불리한 것으로 조사되었다.

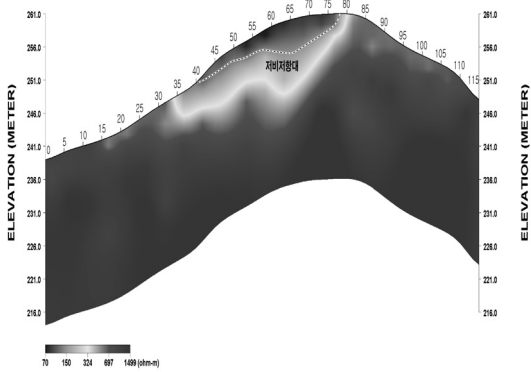
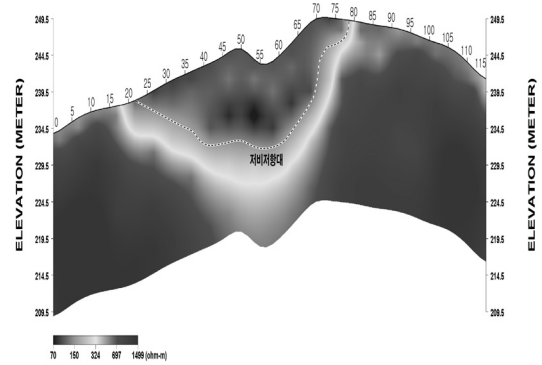
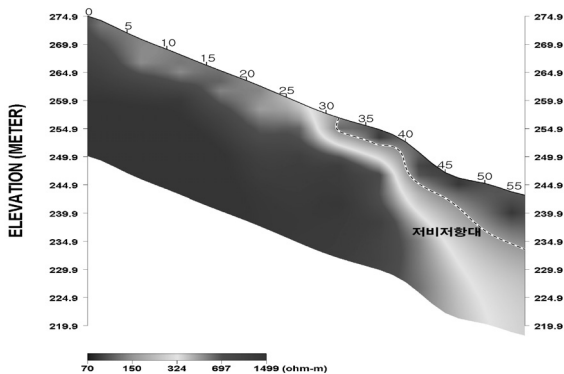
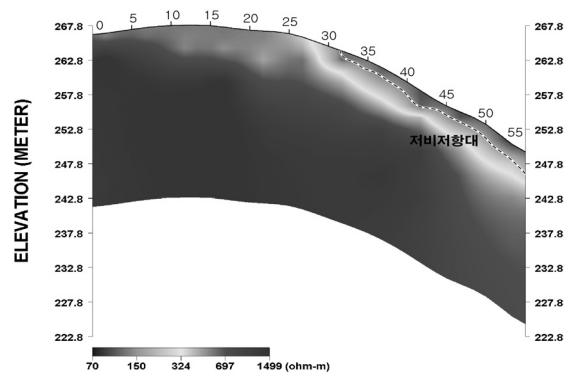
그림 4. 각 축선의 역산단면

전기비저항 탐사결과 전체적인 비저항값은 50~2,300 Ω m의 분포를 보이며 하부로 갈수록 비저항값이 증가하는 비저항구조를 보였다. 측선 L1 구간에서는 최대 5m 심도까지, 측선 L2 구간에서는 최대 13m 심도까지, 측선 L3 구간에서는 2~10m 심도까지, 측선 L4 구간에서는 최대 1~2m 심도까지 주위 기반암에 비해 낮은 150 Ω m 이하의 저비저항대가 나타났다. 이러한 저비저항대는 균열 단면 및 시추조사 결과와 비교해 볼 때 비탈면 붕괴와 연관된 것으로 판단된다.

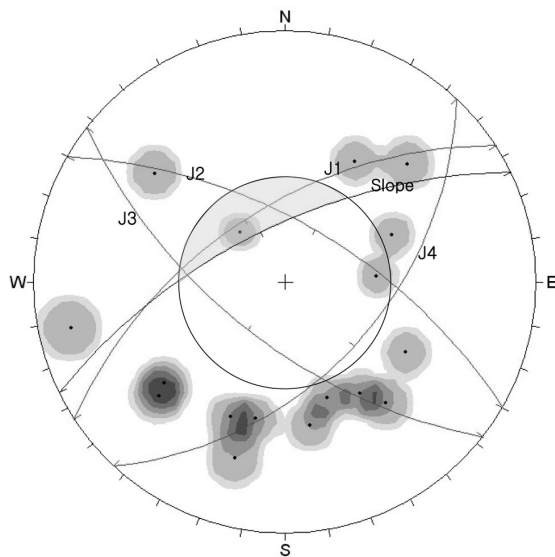
그림 5. 붕괴구간 절리/엽리 방향성 분석

또한 지표지질조사를 통해 절리의 방향성에 대해 분석한 결과, 그림 5와 같이 총 4개조의 절리군으로 구분되며, 절리군의 방향은 표 3과 같았다.

데 F1단층은 N24W/48~60SW의 방향성을 가졌고, 5cm내외의 단층점토가 관찰되었으며, 주변 파쇄대로 단층각력대가 약 50cm 폭으로 발달하고 있다. F2단층은 N42W/68NE 방향성을 가지고 파괴구간 좌측부에 발달하며, 엽리의 방향을 교란시키는 단층각력대로 단층 주변으로 엽리의 방향이 매우 교란되어짐을 관찰할 수 있으며, 상부 토사층과 함께 연속체적 거동을 일으키는 데에 상당한 영향을 끼칠 것으로 판단된다. F3단층은 비교적 양호한 암반구간에 소규모로 발달하는 단층으로 N74W/72NE 방향성을 가진다. 단층점토 및 파쇄대가 분포하는 F1을 제외하고는 소규모 단층 내지는 엽리면을 따른 파쇄구간의 형태로 발달된 것으로 나타났다.

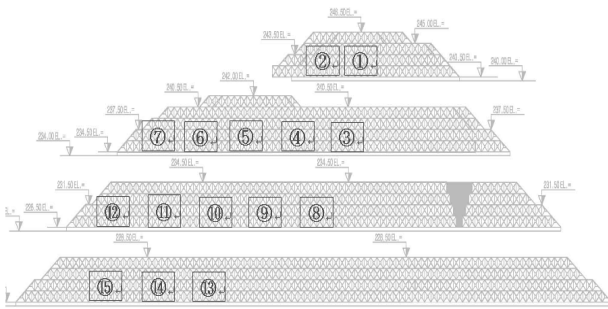
그림 6. 보강토옹벽 전면부 수평변위계측기 설치위치

본 연구대상구간은 2009년 2월 8일 STA. 89km+320~460 구간의 비탈면 최초 인장균열이 관측되었을 때, 붕괴의 위험이 있는 것으로 간주되어, 휨스와 균열지역 계측기를 설치했으며, 우수침투방지를 위해 소단 되메우기를 실시했다. 그림 6과 같이 보강토옹벽의 전면부에 설치된 수평변위 계측기 15개소를 광파측량기로 1일 2회 계측하였으며 시간 경과에 따른 수평변위 계측결과를 그림 7에 나타냈다.

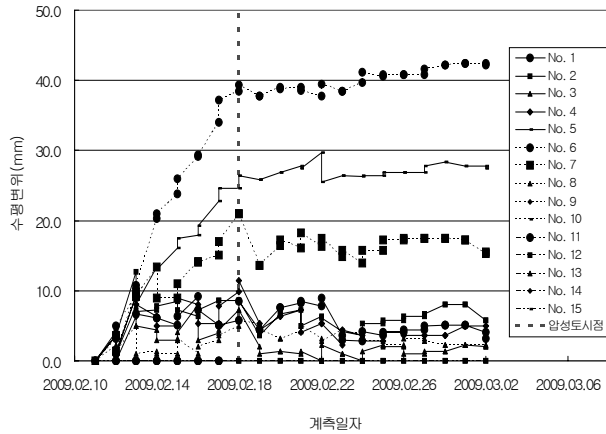
그림 7. 시간경과에 따른 수평변위 계측결과

성토를 성토하였다. 압성토공법은 성토 본체의 측방에 본체 성토고보다 낮은 성토를 덧붙임 시공하여 성토 시공 중에 발생하는 활동파괴에 대한 저항모멘트를 작용시켜서 성토 본체의 안정을 유지하는 공법이다(이승언, 2007). 그림 7의 계측결과를 통하여 보강토옹벽 배후 비탈면의 인장균열이 발견된 이후 시간경과에 따라 수평변위가 증가하였으나, 압성토(2009년 2월 18일)를 실시한 이후부터는 수평변위 증가폭이 감소되는 것으로 나타났다. 이는 압성토가 주동토압에 의해 유발될 수 있는 수평변위를 억제하여 응급복구대책의 효과가 발휘되고 있는 것으로 나타났다. 보강토옹벽에서 추가적인 변위발생 징후가 발견될 시에는 압성토의 규모를 확

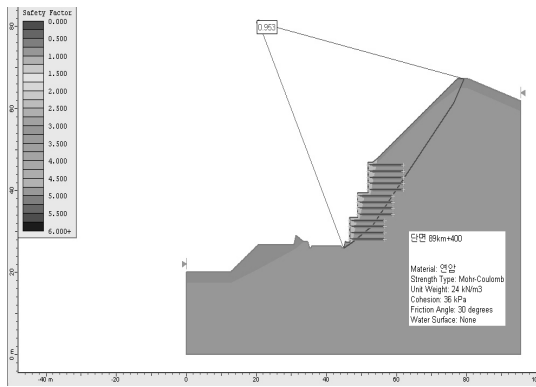
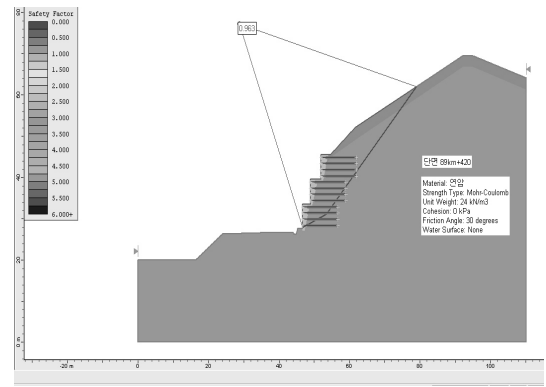
그림 8. 현상태 비탈면에 대한 역해석 결과

지반조사결과를 토대로 인장균열이 발생한 STA. 89km+400, 420m 지점 추정붕괴면에 대해 연암에 해당하는 비탈면 붕괴에 대한 안전율(=0.95~0.99)을 기준으로 역해석을 수행한 결과를 요약하면 표 5 및 그림 8과 같다.

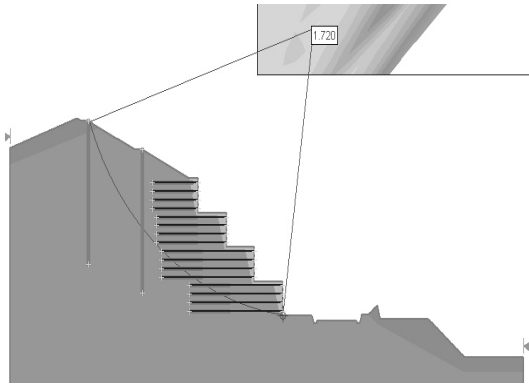
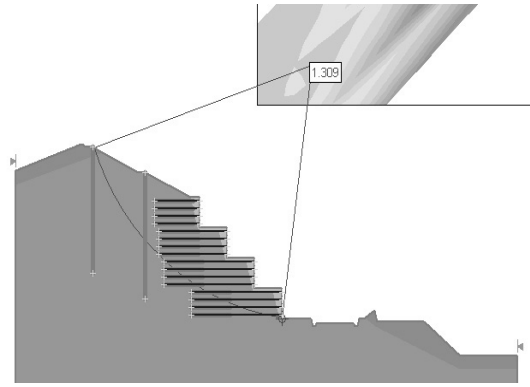
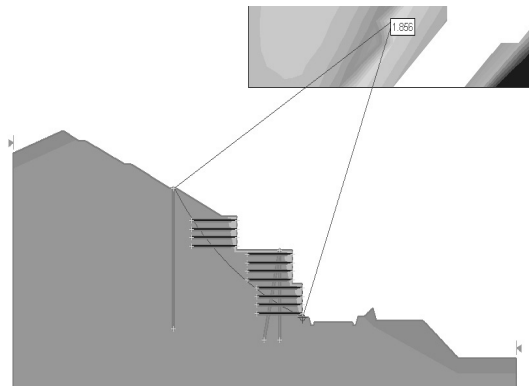
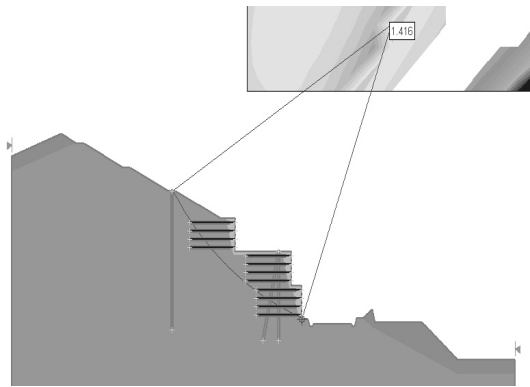
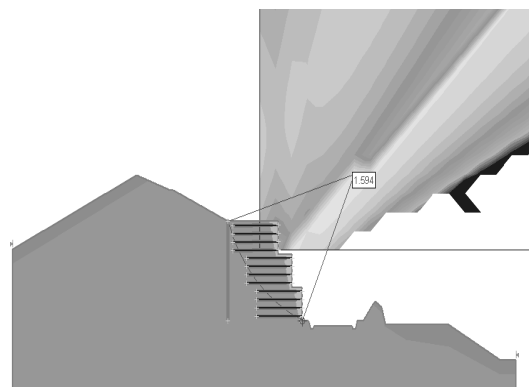
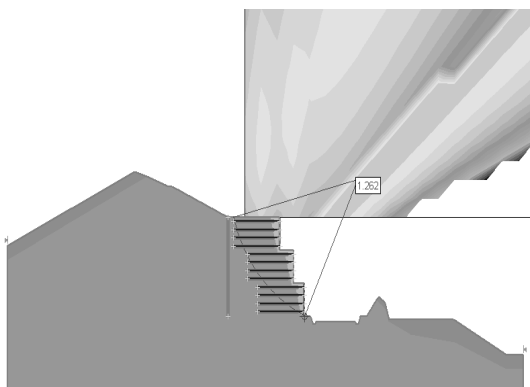
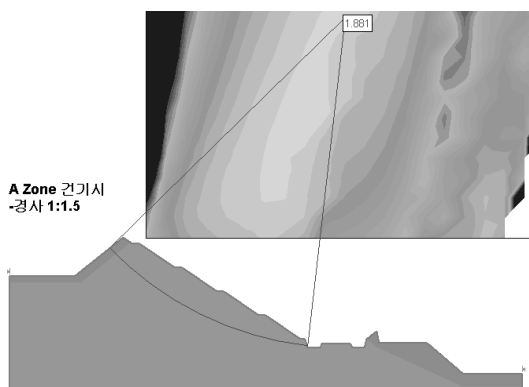
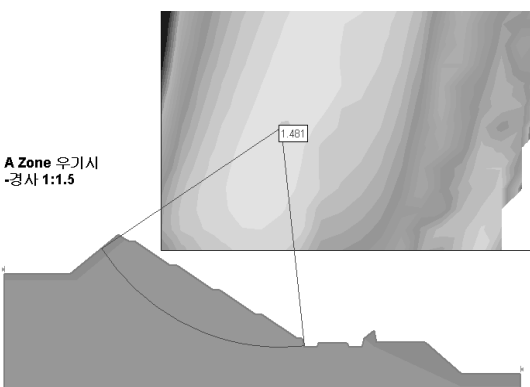
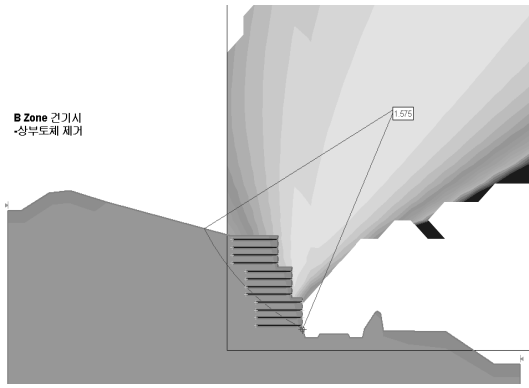
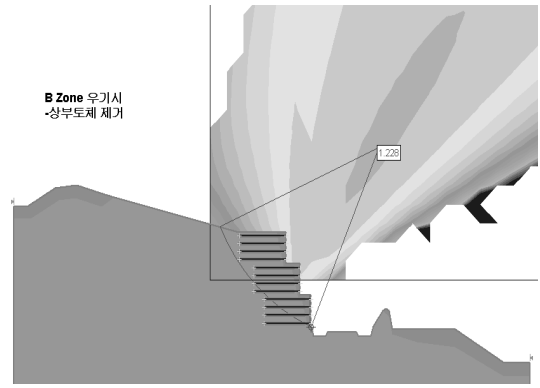
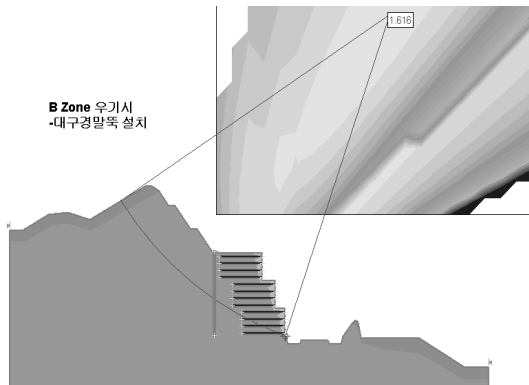
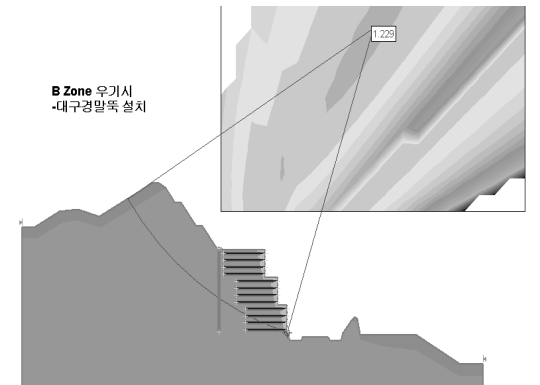
그림 10. 각 보강대책안에 대한 한계평형 해석결과

비탈면 붕괴에 대한 장기적인 보강대책을 위하여 건설공사 비탈면 설계기준(한국시설안전공단, 2006)을 참고하여 건조시 1.5 이상, 우기 시 1.2 이상을 설계기준 안전율로 결정하였으며, 여섯 가지 보강대책안에 대한 안전율을 구하기 위해 한계평형해석을 실시하였다. 해석결과, 보강대책안으로 제시한 여섯 가지 보강안은 그림 10에서 건기 시와 우기 시의 안전율 모두 만족함을 보였다. 대구경 억지말뚝을

본 연구대상 비탈면의 보강대책안을 표 7과 같이 여섯 가지 방안으로 마련하였다. 붕괴가 발생한 구간은 이미 붕괴가 발생하였기 때문에 예상 및 추정활동면까지 제거해야 장기적인 안정성을 확보할 수 있게 된다. 따라서 붕괴가 발생한 구간에 대한 보강 제 1,2,4안은 활동면을 제거하고 보강토옹벽 배후면 경사를 완화하였고, 보강 제 1,2안에는 억지말뚝으로 추가 보강하였다. 보강 제 4안의 경우, 보강 제 1,2안과 달리 보강토옹벽 배후면에 투수성 슛크리트와 덩굴식재보호공을 적용하였으나 보강토옹벽 배후면에 대한 추가적인 용지매입을 통해 안전율을 확보하는 안이다. 붕괴가 발생하지 않은 구간에 대한 보강 제 3,5,6안은 보강토옹벽 4단 제거, 배후면 경사를 완화하였으며, 각각 대구경 억지말뚝 및 보강토옹벽 배후면에 투수성 슛크리트와 덩굴식재보호공을 적용하였다.

설치하여 비탈면안정효과를 얻는 보강 제 6안도 소요의 안전율을 만족함을 보여서, 역지말뚝이 비탈면에 일정한 간격으로 일렬로 설치된 경우 비탈면 붕괴 역지효과를 갖게 되는 것을 알 수 있었다. 그러나 보강 제 4안의 경우 추가적인 용지매입이 필요하여 부적절할 것으로 예상된다. 따라서 보강 제 5, 6안을 적용함이 장기적인 보강측면에서 적당할 것으로 예상된다.
