CFRD 표면차수벽의 손상 사례와 대책

조 성 은
한국수자원공사 K-water연구원
댐안전연구소 선임연구원
(drsecho@hanamil.net)

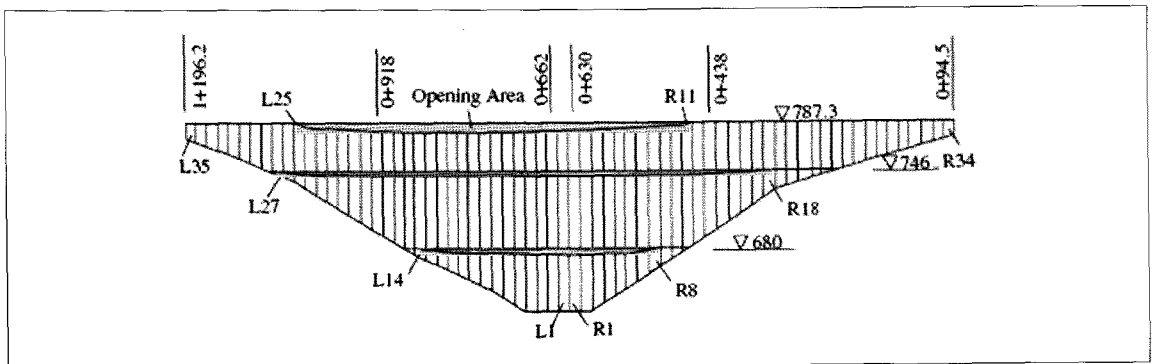
Stage I과 Stage II 차수벽의 경우 댐의 축조가 수평으로 이루어지지 않고 단계별로 고도차를 두고 이루어져 댐체와 콘크리트 차수벽의 분리현상이 발생하였으나 Stage III 차수벽의 경우 축조가 완료된 후에 크립에 의해 발생하는 장기변형에 의하여 그림 3과 같이 분리현상이 발생하였다. 이러한 현상으로 분리영역의 바닥부분에서 균열이 발생하였다(Zhang 등, 2004).

그림 3. 계축된 댐체와 콘크리트 차수벽의 분리현상

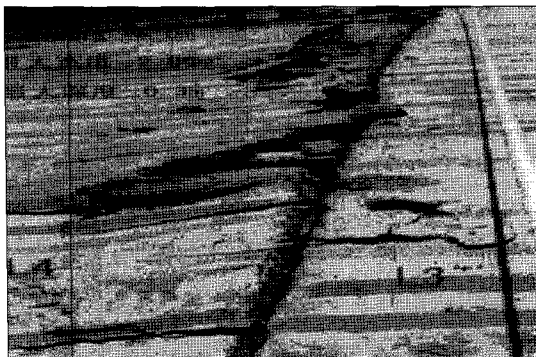
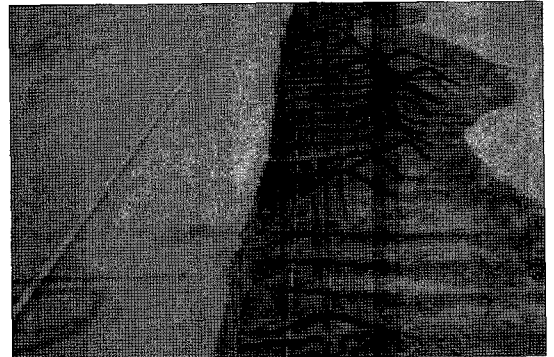
차수벽에서 폭 1m, 깊이 0.24m의 콘크리트가 박락되었다. 이 댐은 2000년에 NWL 780m에 수위가 위치하였으나 사고는 이 보다 낮은 EL. 753m의 수위에서 발생하였다. 박락은 수면 아래 수 미터까지 확장되어 있었다. 콘크리트를 원래 설계대로 채워 보수하였으나 2004년에 EL. 710m까지 확장되어 박락이 다시 발생하였다. 기존의 보수된 부분은 파쇄되고 차수벽의 바닥부까지 박락이 전파되었다. 2cm의 고무판을 이음부 부위에 삽입하여 움직임을 허용함으로써 보수작업이 수행되었고 이후 수위상승에도 문제가 발생하지 않았다.

그림 4. TSQ-1 댐의 차수벽에 발생한 콘크리트 박락과 철근의 휨 변형

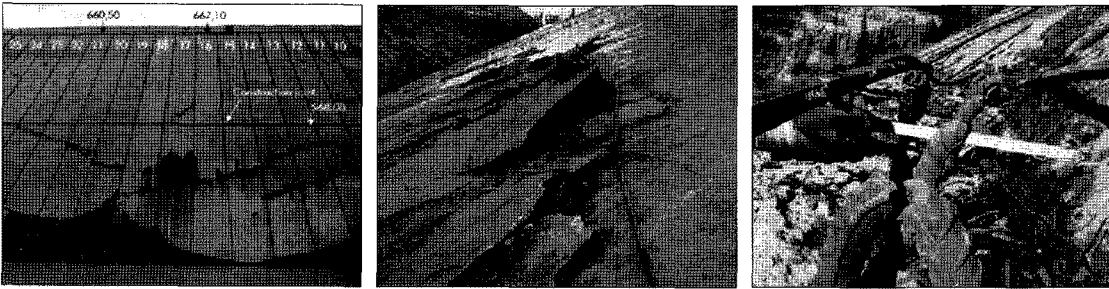
그림 5. Campos Novos 댐의 차수벽 손상 사례

(a) 파손 분포

(b) Abutment 부근의 파괴

(c) 전단된 철근

Campos Novos 댐은 2005년에 준공된 댐으로 댐 높이는 202m, 댐 길이는 592m이며 저수용량은 12억m³에 달한다. 담수는 2005년 10월에 시작되었으며 2005년 10월 19일에 최고수위의 90%에 도달하였을 때 수면 위수 미터 위에서 균열이 발생하였다. 누수량은 균열이 발견되기 1 주 전에 30에서 450 l/s로 증가하였다. 차수벽의 균열과 박락은 파라피트 월의 바닥부까지 빠르게 전파되었고 누수량은 2주 동안 800 l/s로 증가하였다. 저수위는 일정하게 유지되었지만 누수량은 60일 동안 1200 l/s까지 증가하였다. 누수량을 감소시키기 위하여 점토질 실트의 흠을 댐마루에서 댐 중앙부의 연직이음부에 투하하여 누수량은 850로 감소하였다. 사고발생 후 8개월 후인 2005년 7월에 수위를 하강시켰을 때 그림 5(a)와 같은 손상현황이 드러났다. 균열을 보수하고 연성의 연직이음부를 설치하여 다시 담수를 하였다. 이 사고는 계곡형상, 댐 높이, 낮은 변형계수의 재료특성, 급격한 담수(20m/일) 등의 복합적 요인에 의하여 댐의 Abutment에서 중앙으로의 변형이 발생하면서 댐 길이방향의 압축응력이 발생하여 콘크리트 차수벽이 파손되었다.

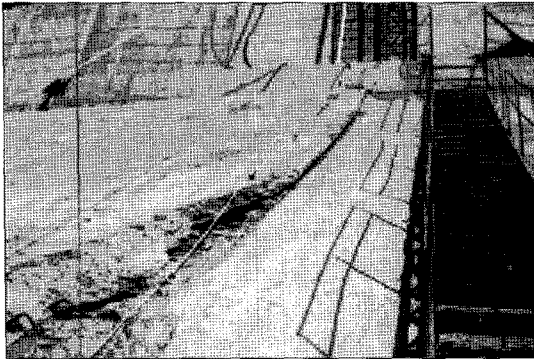
- 높이 : 185m
- 사고발생일 : 2005년 9월 22일
- 2006년 9월 차수벽 손상
- Mohale 댐 (레소토, 남아프리카)
 - 누수량 : 600 l/s
 - 높이 : 145m
 - 사고발생일 : 2006년 2월 15일
 - 2000년 완공된 이 댐은 2006년 많은 비가 내리면서 수위가 올라가고 이로 인하여 하류방향 및 계곡을 따라 변형이 발생하였다. 이로 인해 댐 중앙부의 차수벽에 압축응력이 발생하여 파손되었다.

(a) Barra Grande 댐 차수벽의 손상

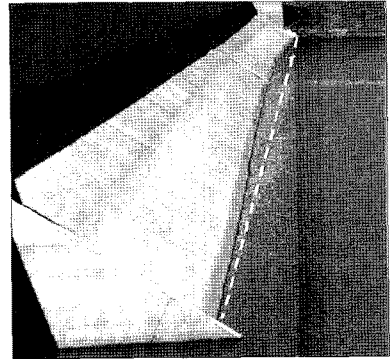
(b) Mohale 댐의 변형

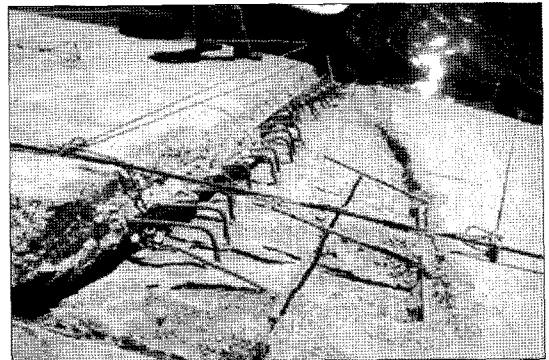
(d) 전단된 콘크리트를 제거한 후의 Mohale 댐 차수벽 이음부

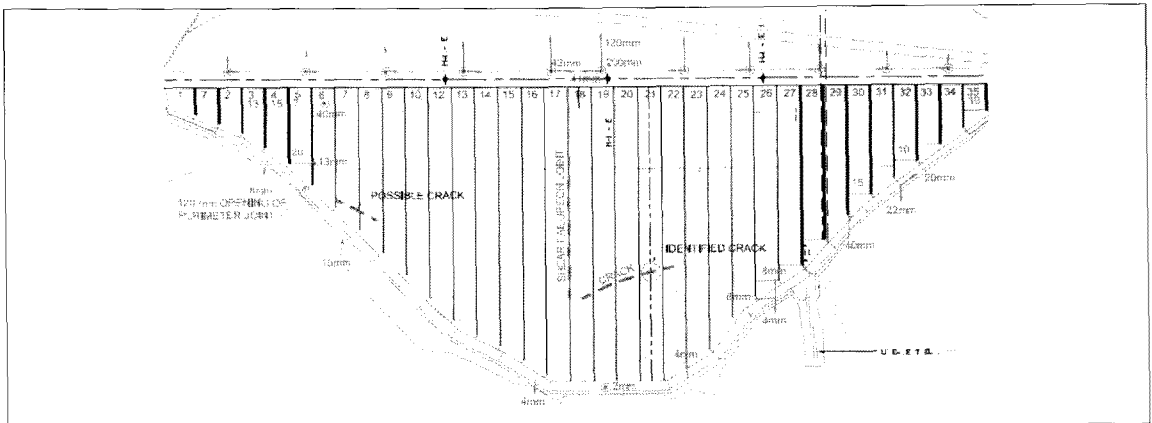
(e) 손상 분포(Mohale 댐)

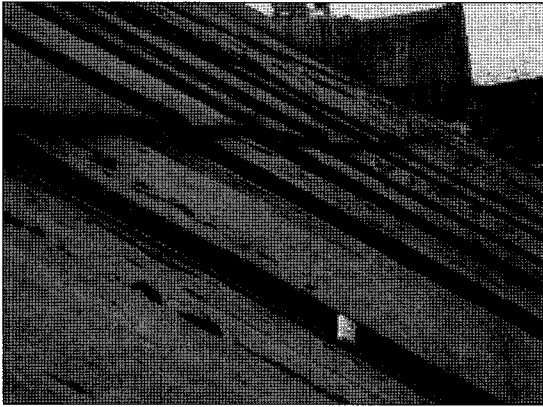
2008년에 발생한 규모 8.0의 지진에 의해 진앙에서 10km 떨어진 Zipingpu 댐(높이 160m)에서 댐마루에서 2g의 수평가속도가 기록되었다. 이로 인해 댐마루에 40cm의 침하가 발생하고 그림 7과 같이 차수벽에 손상이 발생하였으나 그 정도는 경미하여 CFRD가 지진에 상대적으로 잘 저항함을 확인시켜주었다. 이때 댐체의 침투수량은 10 l/s에서 15 l/s로 증가하였을 뿐이었다.

(a) 2단계와 3단계 차수벽의 결합

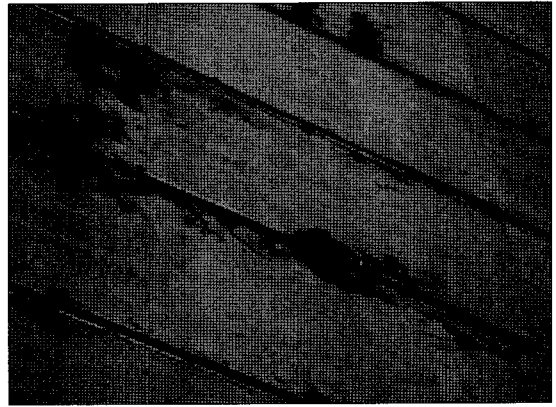
(b) 연직 이음부 손상

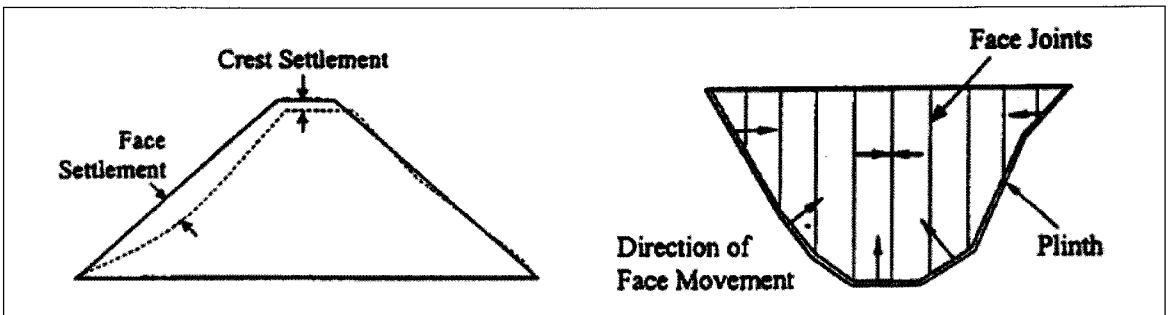
Grande 댐, 2006년 2월 Mohale 댐 등에서 비슷한 시기에 비슷한 양상의 차수벽 손상이 관찰되면서 이러한 경험을 나누기 위한 심포지움이 2007년 브라질에서 개최되었다. 이들 손상은 모두 그림 8과 같이 댐체의 변형에 의한

댐 중앙부 차수벽 콘크리트의 압축으로 인하여 연직 이음부의 파괴가 발생하고 이로 인해 차수벽이 약해지면서 수평 이음부의 파괴가 이어서 발생하였다. 이러한 문제를 개선하기 위해서는 다음과 같이 댐체 및 차수벽의 거동을 미

그림 8. 담수 후 제체의 변형과 차수벽 면의 거동
