# 내산화 및 열차폐 코팅처리 가스터빈 블레이드의 균열거동

## Crack Initiation and Propagation at the Gas Turbine Blade with Antioxidation and Thermal Barrier Coating

<sup>1</sup> 한전 전력연구원 (KEPCO Research Institute)

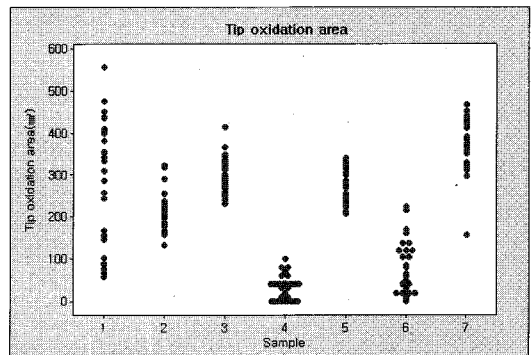
열차폐코팅이 적용되지 않은 선단부와 팁의 냉각홀 주변에 균열들이 다수 발생하였고, 흡입측 2번 냉각홀 열에 발생된 균열은 길이가 비교적 길었다. 열차폐코팅은 앞에서 언급한 바와 같이 두 가지 유형(Type I & Type II)이 있는데, Type II 즉 흡입측 냉각홀 주변과 선단부 하부 냉각홀까지 적용범위가 확대된 코팅의 경우, 팁부위 상태가 향상되었음을 확인할 수 있었다. Fig. 6은 세트별로 블레이드 팁이 산화된 면적을 나타낸 플롯으로 통계분석용 프로그램인 미니탭의 개별 값 플롯을 사용하여 작성하였다. 플롯상의 점 하나는 데이터 하나에 해당한다. 동일 샘플내에 동일 크기의 손상이 여러개 있을 때는 점이 가로방향으로 다수 찍히게 된다. Fig. 6에서 유사한 운전시간이 누적된 3번과 4번 세트를 비교할 때 Type II 열차폐코팅이 적용된 4번 세트는 전 블레이드의 산화면적이 100 mm<sup>2</sup> 이하인데 비하여 Type I 열차폐코팅이 적용된 3번 세트는 200~400 mm<sup>2</sup> 구간에 집중되어 있었다. 산화면적 평균값을 비교하면 4번 세트는 31.8 mm<sup>2</sup>로 3번 세트 297.2 mm<sup>2</sup>의 10%에 불과했다. 이는 열차폐코팅 적용범위의 확대로 전체적인 금속온도 하락에 따라 팁부위의 고온산화 및 열응력이 저하되었기 때문인 것으로 분석된다. Antelo<sup>5</sup> 등의 연구에 의하면 코팅층의 온도변화에 따라 코팅층에 균열을 발생시키는 응력이 차이가 있었다.

Fig. 6 Comparison of blade tip oxidation area

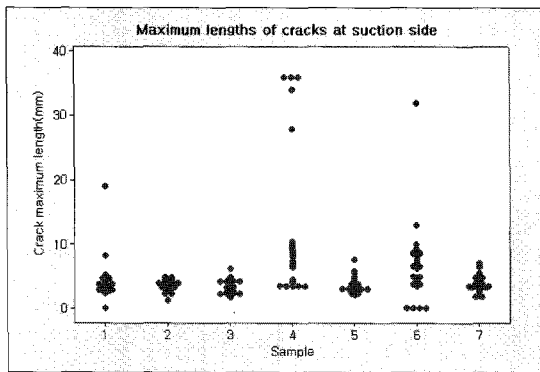
Fig. 7은 블레이드별 흡입측 냉각홀 크랙 중 가장 긴 크랙의 길이를 나타낸 플롯으로서, Type II 열차폐코팅이 적용된 4번과 6번 세트 블레이드가 전반적으로 크랙 개수와 크랙 최대길이가 다소 증가한 것을 보여준다. 이는 Type II 열차폐코팅 상태에서는 이 부위가 열차폐코팅이 적용된 부위와 적용되지 않은 부위의 경계가 됨에 따른 열응력에 의한 것으로 판단된다.

Fig. 7 Maximum lengths of cracks at suction side cooling holes

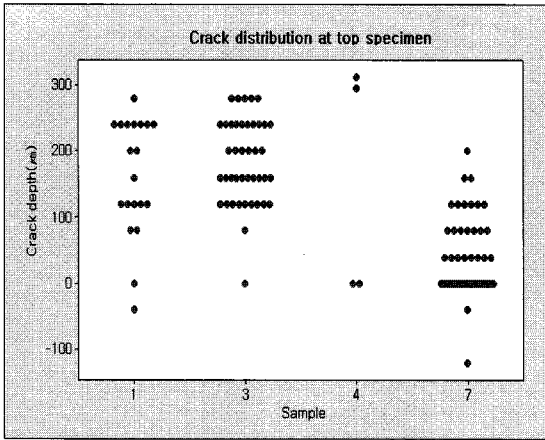
Fig. 8 에서 세로축은 균열 깊이를 나타낸 것으로, 내산화코팅과 모재의 경계까지 진전된 균열의 깊이를 "0"으로 하였고, 코팅층에만 진전된 균열의 깊이는 양수로 표기하고 균열 팁으로부터 코팅과 모재 경계까지의 깊이로 나타내었다. 모재까지 진전된 균열의 깊이는 음수로 표기하고 코팅과 모재 경계에서부터 균열 팁까지의 깊이로 나타내었다. Fig. 8 을 보면 알 수 있듯이 50,000 EOH 이상을 운전한 7 번 세트는 코팅과 모재 경계부까지 진전된 균열이 많은 반면 절반 정도의 운전시간이 누적된 1, 3, 4 번 세트는 대부분 코팅층에만 균열이 진전되었으며, 모재에 까지 진전된 균열은 세트별로 1 ~2 개에 불과한 것을 보여 준다. Fig. 9 는 중간부

Fig. 8 Comparison of crack distribution for the cross-section of blade top part

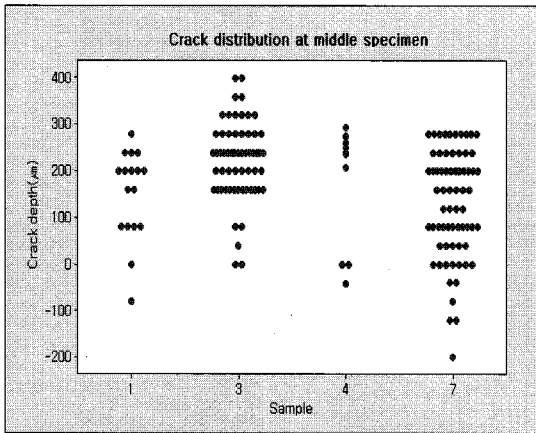
Fig. 9 Comparison of crack distribution for the cross-section of blade middle part

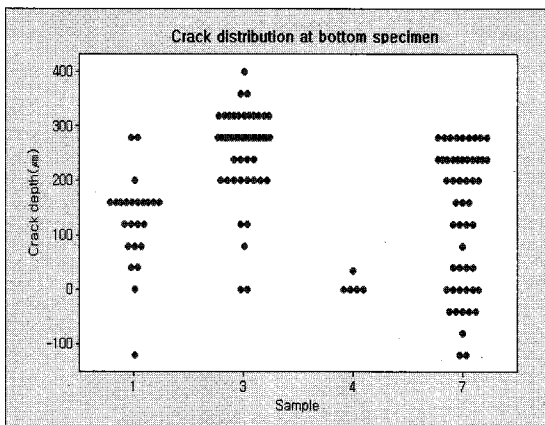
Fig. 10 Comparison of crack distribution for the cross-section of blade bottom part

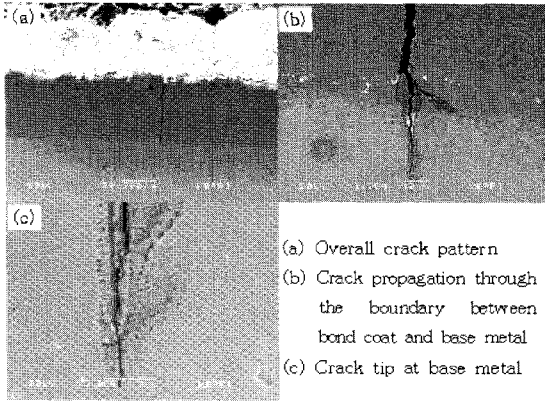
Fig. 11 은 블레이드 중간 높이에 위치한 냉각홀 균열을 직각방향을 절단한 사진으로 모재 균열 깊이는 약 0.04 mm 이다. 열차폐코팅층에는 수직방향의 균형이 발생되지 않았고 열차폐코팅과 내산화코팅의 경계층에 형성된 열간생성산화물(thermally grown oxide; TGO)층에 미세균열이 존재하였다. 내산화코팅에는 날카로운 직선형태 균열이 생성되었으며, 모재와 경계층인 확산층에서 균열이 두 개로 나누어진 후 한 개가 모재로 다시 진전되었다.

Fig. 11 Micrographs showing the propagation pattern of the crack through the MCrAlY coating and base metal without failure of TBC at the suction side cooling hole row 1 of blade mid height

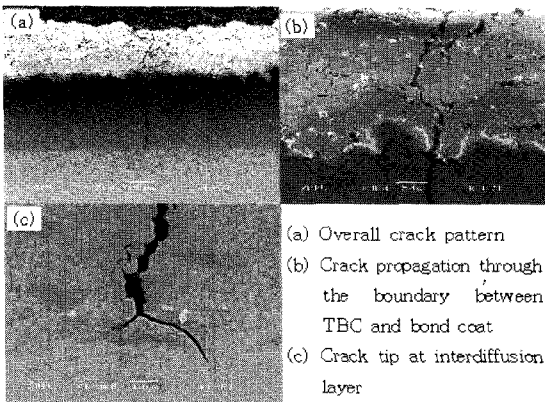
Fig. 12 는 상부 냉각홀에서의 균열로 모재 균열 깊이는 약 0.01 mm 로, 거의 내산화코팅과 모재와의 경계인 확산층까지만 진행된 상태이다. 블레이드 중간 높이 냉각홀 균열의 경우 열차폐코팅이 건전한 상태에서 하부 내산화코팅이 직선상으로 발생하였다. 이는 내산화코팅이 고온부식성 환경에 노출되지 않고 열응력에 의해 균열이 발생했음을 알 수 있다. 즉 열피로에 의한 전형적인 균열이라 할 수 있다. 중간부와 상부 시편에서 균열이 내산화코팅에서 모재로 전파되면서 두개의 균열로 나누어 졌는데, 이는 내산화코팅에 균열이 발생 후 모재가 고온부식성 환경에 노출되면서, 응력집중, 환경적인 영향 및 경계부의 확산층의 물성특성으로 인한 것으로 볼 수 있다. Kowalewski<sup>7</sup> 등은 열피로실험을 통하여 온도에 따른 모재와 내산화코팅의 탄성계수와 열팽창계수 등의 차이로 인하여 코팅에서 균열이 발생되면 노치효과와 산소침투로 인하여 균열이 진행된다고 밝혔다. 코팅이 확대적용된 블레이드에서 이러한 균열이 많이 발생한 이유는 대상 냉각홀을 경계로 열차폐코팅이 적용되어 냉각홀 전후로 급격한 온도차가 발생하였으며, 이로 인한 열응력이 형성되었기 때문이다. 또한 일일 기동정지에 따른 블레이드의 온도사이클도 이러한 균열에 큰 기여를 하는 것으로 보고되고 있다.

Fig. 12 Micrographs showing the propagation pattern of the crack through the MCrAlY coating, TBC and base metal at the suction side cooling hole row 1 of blade top section

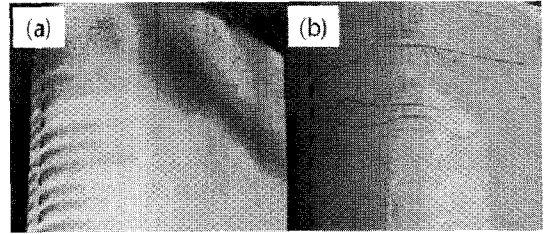
열차폐 및 금속 코팅 제거과정중에 블레이드 흡입측 상단부에 축방향 균열이 발견되었다. 이러한 현상은 4번 세트의 블레이드에서 거의 모두 공통적으로 나타났다. Fig. 13은 블레이드 흡입측 상단에 내산화코팅이 잔류된 상태에서의 전체적인 균열 형태를 보여준다. Fig. 14의 좌측 사진은 TBC와 금속 코팅, 모재에 크랙이 생성되어 있는 것을 나타내고 있는데, 균열이 선명하게 나타나 있는 가운데 부분이 금속 코팅부위이며, 오른쪽이 모재 부위이다. Fig. 14의 우측 사진은 균열 끝부위를 650 배로 확대한 사진이며, 오른쪽이 모재 부위에 발생된 균열이다.

Fig. 13 Axial cracks found after removing romed at the upper part of blade suction side

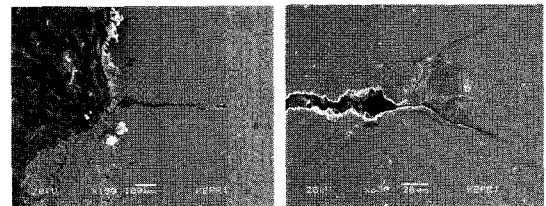
Fig. 14 SEM image of axial crack at the blade suction side showing the multi-branches at the crack tip

Fig. 14에서의 균열은 금속 코팅 부위의 균열 틈새로 유입된 산소에 의해 모재 부위도 고온산화된 것으로 판단되며, 모재 부위에서의 균열 깊이는 약 0.07 mm이다. 내산화코팅 균열면 양측에 산화층이 일정한 두께로 생성되어 있고, 내산화코팅 부위에 축방향으로 균열이 길게 발생되어 있으며, 모재 부위는 0.07 mm의 깊이로 발생되어 있는 것으로 보아, 먼저 내산화코팅 부위에서 균열이 길게 발생되고, 균열 틈새로 유입된 산소에 의해 고온산화 현상이 발생된 것으로 보인다. 외관검사시 대부분 블레이드의 열차폐 코팅에서는 균열이 발생되지 않았으나, 코팅제거과정에서 거의 전 블레이드에서 코팅 균열이 발생된다는 것도 내산화코팅에서 먼저 균열이 발생되었다는 것을 의미한다. 즉, 열차폐코팅이나 모재에서 먼저 균열이 발생되지 않고 중간층에 있는 내산화코팅에서 먼저 균열이 발생되어 일정 시간이 경과한 후에 열차폐코팅과 모재부위에 균열이 발생된 것으로 판단된다.
