액화천연가스 저장탱크 9% 니켈강 용접부의 방사선투과시험 필름에 나타나는 밴드형상의 지시 해석

Interpretation for Band-Type Indication on Radiography of 9% Ni Steel Welds for LNG Storage Tanks

이승현*, 이승림**†, 이영순***

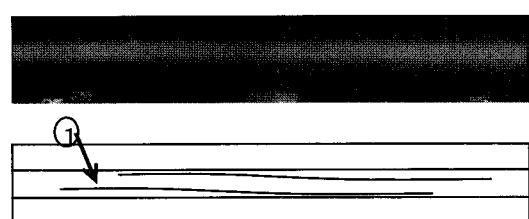
Fig. 1 A band type indication on a radiograph film of 9% Ni steel weld

Fig. 1은 액화천연가스 저장탱크 제작에 사용된 부재를 대상으로 5.3에 따라 촬영한 9% 니켈강의 용접부의 방사선투과시험 필름에 나타나는 밴드형태의 지시 사진과 이를 스케치한 것이다. Fig. 1의 ①이 지시하는 것과 같이 용접선 중앙의 상부에 용접선을 따라 긴 선상(이하 “밴드”)의 지시가 발견되었다.

방사선투과시험 만으로는 실제 용접부의 결함지시와 매우 유사하므로 초음파탐상시험 및 액체침투 탐상시험을 수행하여 실제 결함여부를 확인하고 밴드형상에 대하여는 의사지시로 판단하여야 한다.

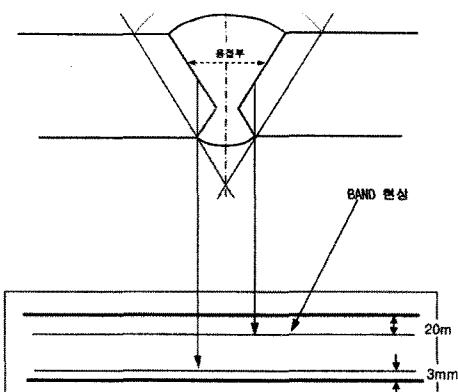
Fig. 2 Scheme of weldment and film indication

Fig. 2는 9% 니켈강 용접부의 단면 형상 및 필름에서의 감광부위를 도시한 스케치로서 밴드 형태의 지시가 나타나는 부분은 모재와 용착금속의 경계부(fusion boundary)임을 알 수 있다. 밴드형태의 지시 위치가 용접 경계부에서의 위치와 다른 것은 선원의 위치가 용접부의 위치에 따른 편차로 판단이 된다.

방사선투과 필름 상에 나타나는 밴드형태의 지시는 발생부위가 모재와 용착금속의 경계부에 위치하

여 일반적으로 비드중앙에서 용접방향에 평행하게 발생하는 고온에서 발생하는 균열과는 다소 차이가 있으나 위치 상 융합불량 등의 결함 지시와 매우 유사한 형태를 갖고 있다. 또한 밴드형태의 지시 발생위치는 연성저하균열이나 액화균열이 발생하는 위치와 거의 동일하다.
