고속도로 시공중 퇴적암(shale, sandstone) 구간에서 지질특성 분석

본 내용은 전주-남원간 고속도로 구간 중 제 3, 4, 5공구에 분포하는 퇴적암(셰일과 사암)의 시간 경과에 따른 강도특성과 노출된 퇴적암의 지질특성, 보강공법을 파악 및 분석하였고 향후 유사지층의 사면안정성 검토시 풍화 정도에 따른 보강 및 보호공법의 적용을 위한 기초자료

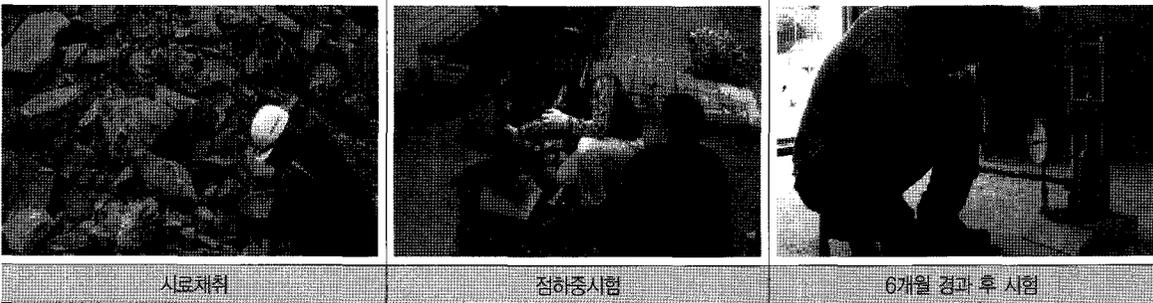
시료채취

점하중시험

6개월 경과 후 시험

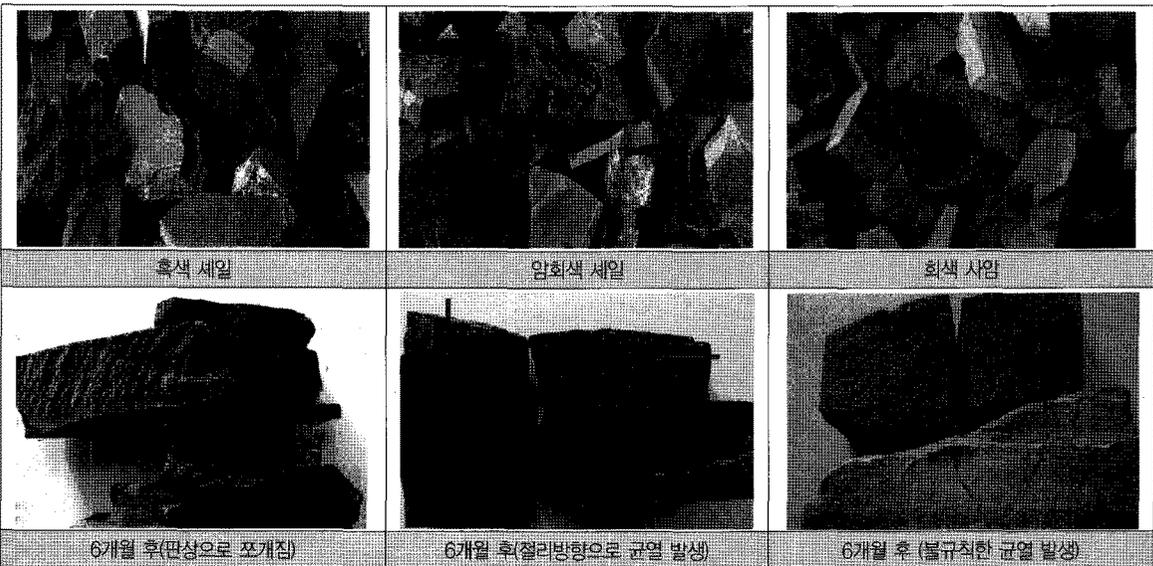
사진 1. 암석별 시간경과에 따른 사진(계속)

흑색 세일

암회색 세일

회색 사암

6개월 후(편상으로 뜨개짐)

6개월 후(절리방향으로 균열 발생)

6개월 후(불규칙한 균열 발생)

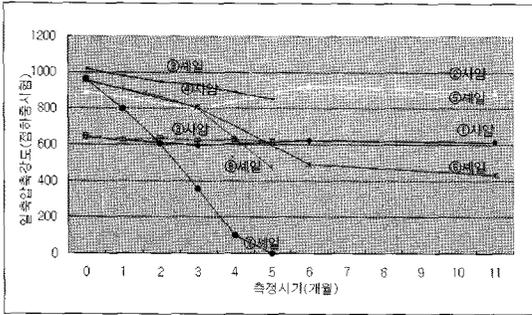
사진 1. 5공구-일축압축강도 시험결과(사암, 셰일)

- 5공구 셰일(표면, 내부)과 사암(회색, 진회색)을 위치별, 사면부위별, 색상별 시험함
- 시간 경과에 따른 점하중 시험의 재시험 결과, 자연 상태로 노출되어 풍화될수록 흑색셰일에서의 강도 손실이 특히 큰 것으로 나타남. 따라서, 흑색셰일(표층채취) > 흑색셰일(내부채취) > 진회색사암 > 회색사암 순으로 강도 손실이 큰 것으로 나타남.

- 노출된 흑색셰일은 시간경과에 따라 50% 이상의 강도손실을 보이며, 사면내부 흑색셰일은 15~25% 강도손실을 보임.
- 사암은 강도손실이 5% 내외로 시간경과에 따른 강도변화가 적음
- 12개월간 자연 상태로 노출시킨 후 점하중 시험을 시행한 결과 6개월 경과시 시험한 결과와 비교하여 대체적으로 강도가 감소하였으나 근소한 차이를 보이고 있으며 암시편의 형상 또한 6개월 경과시와 비교하여 거의 변화가 없음.
- 따라서 흑색셰일은 시료가 자연 상태에 노출되었을 때 초기(6개월 미만)에 급격하게 풍화가 진행되며 시

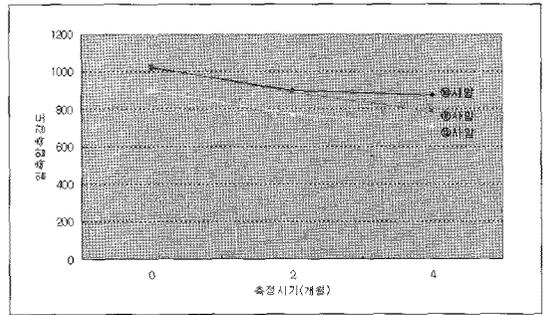
사진 2. 3공구-일축압축강도 시험결과(사암)

- 3공구 위치별(3+440, 4+000, R-A) 사암을 시험함
- 사암의 초기강도는 5공구보다 상대적으로 다소 큰 1000kgf/cm² 내외이며, 4개월 후 강도감소율은 15~25%로 크게 나타남

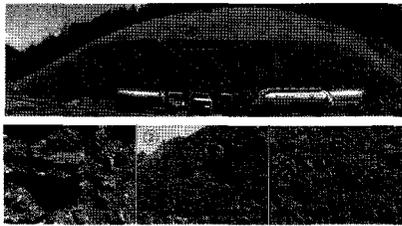
<ul style="list-style-type: none"> • 기반암은 퇴적암(세일 및 사암)으로 차별풍화에 의한 표면 풍화가 많이 진행된 상태이며 습곡형태의 절리가 발달함. • 층상 및 판상의 절리가 발달, 차별풍화에 의한 토사화 구간 분포 • 사면보강 : Nailing - 간격 : 1.5x1.5m, 길이 : 6~8m(5단)
