백색침출수 용출지역의 수리지질학적 고찰

¹한국농어촌공사 환경지질처, ²한국광해관리공단

Hydrogeological characteristics of a seepage area of white leachate

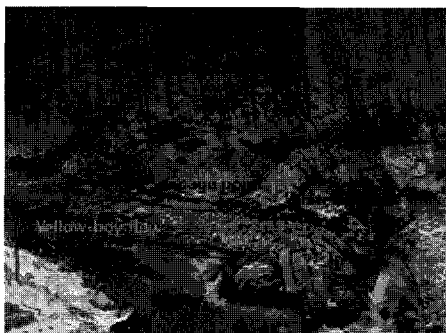
연구지역은 강원도 태백시 소릿골 지역으로 상류부에 동해탄광(1989년 폐광), 하류부에 함태탄광(1993년 폐광)이 위치해 있으며 이들 폐탄광을 곡류하는 하천 주변으로 백화현상이 지속적으로 발생되었던 지역이다(Fig. 1). 백색침출수의 용출은 동절기보다는 하절기에 집중적으로 발생하는 것으로 조사되었다. 이로 미루어보아 백색침출수

(a) Groundwater seepage of white leachate around the ground surface

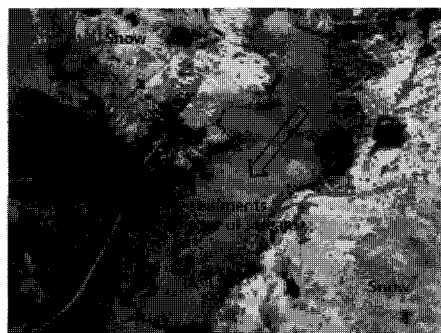
(b) White sediment in stream water and on the stream bed

Fig. 1. Overview of chlorosis in stream water in the study area.

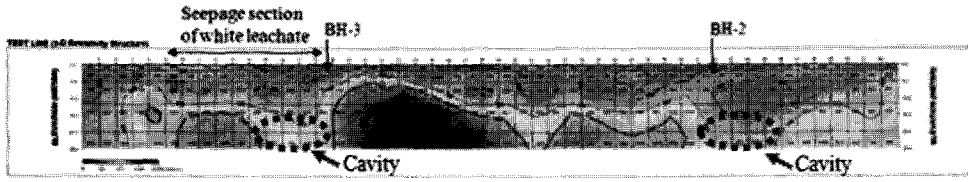
(a) Survey result for Line #1

비저항대는 석회암 공동대 내지 사질층과 같은 미고결층의 특성을 반영하는 것으로 추정된다. 특히 Fig. 7(a)에서 백색침출수 용출이 발생하는 구간은 상부 15m 구간까지 낮은 전기비저항 분포를 보이고 있으며, 이 구간은 BH-2 시추공이 위치한 주변 지역으로 시추코아 분석에서 14.1m 부근까지 토사, 자갈 및 전석으로 이루어진 사질층이 깊게 분포하고 있는 것으로 나타났다. 또한 석회암 공동대가 나타난 구간인 BH-3 시추공 주변 지역에서는 심도 25m까지 연장된 낮은 전기비저항대를 확인되었으며, 시추공 공내촬영 결과와도 비교해 보았을 때 파쇄대가 22~28m 부근에 분포하는 것으로 파악되었다.

이와 같이 Fig. 7(a)의 전기비저항탐사 결과를 토대로 볼 때, BH-3 시추공이 위치한 주변구간은 백색침출수 용출이 발생하는 지점으로 이 구간에 대한 전기비저항값은 주변 지역보다 낮은 값을 보였다. 이는 지질구조가 지하수의 함양 및 유동경로의 역할을 할 수 있는 사질층 내지 석회암 공동대가 존재해 있기 때문인 것으로 파악되었다.

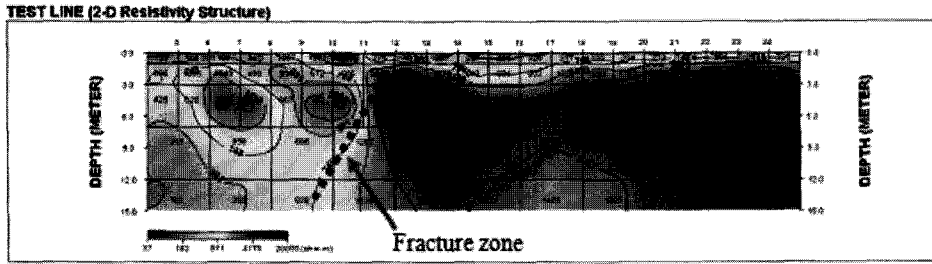
(b) Survey result for Line #4

또한 Fig. 7(b)에서와 같이 백색침출수 용출지점에서 떨어진 Line #4 지점은 석회암이 치밀하게 분포하는 지점에서 전기비저항 분포가 상대적으로 높게 나타났다. 이는 신선한 석회암이 넓게 분포해 있어 백색침출수 용출이 발생할 수 있는 연약대가 존재하지 않는 것으로 판단되지만 일부 구간에서 전기비저항의 경계부를 형성하고 있는 것으로 보아 파쇄대의 존재 가능성이 있으며, 이를 통해 백색침출수의 용출이 가능할 것으로 추정된다. 대상 축선을 중심으로 주변지역의 지표지질조사를 수행 결과, 백색침출수의 용출 현상은 발견되지 않은 점이 특징이다.

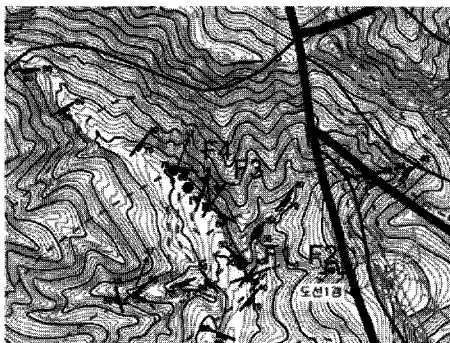
되었다. 특히 백색침출수 용출지점과 인접해 있는 Fault 1, Fault 2, Fault 3, Fault 4가 발달하고 있으며, 이중 Fault 2와 Fault 4의 단층면을 따라서 지하수가 유출되고 있는 양상을 확인하였다(Fig. 10).

본 연구지역에서 조사된 불연속면 분석결과인 Fig. 4와 Fig. 5에서와 같이 대표 층리 및 절리방향이 북동 및 남동 방향이 우세한 결과와 일치하였다. 이는 백색침출수의 용출지점이 단층의 존재, 지하수 유동경로와 상관성이 높은 것으로 추정되며, 전기비저항탐사 결과에서도 백색침출수 용출지점이 위치한 주변의 전기비저항값이 상대적으로 낮게 나타나 사질층, 파쇄대 내지 석회암 공동대 등과 같이 지질 연약대의 분포와 밀접한 관계가 있는 것으로 판단된다. 지표지질조사에서도 절리에 의한 용식작용의 흔적이 관찰된 점과 백색침출수 용출현상이 대규모인 점을 고려해 볼 때 이러한 연약대 존재는 지하수의 유동 및 지하수의 용출 등을 지배하는 수리적 원인으로 작용하기 때문에 백색침출수의 용출이 가능할 것으로 판단된다.

(a) Seepage point of white leachate

이러한 연구결과를 토대로 볼 때, 백색침출수 용출 저감을 위해서는 지하 용식지형으로 유입되는 광산배수를 대규모 관정 등을 통해 양수하여 처리하는 방안, 석회석 등을 백색침출수 유동경로에 충전하는 방안 등을 고려해 볼 수 있다. 또한 백화현상을 발생하는 광산배수를 용출지점에서 모아 처리하는 방안도 함께 검토할 필요가 있을 것으로 판단된다.

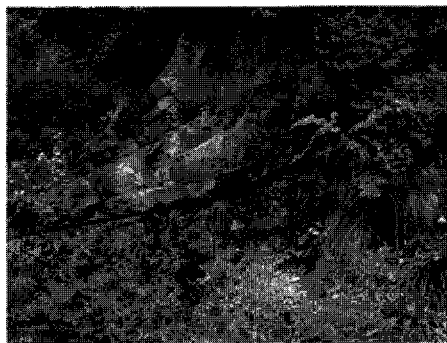
(b) White leachate seepage around fault 4

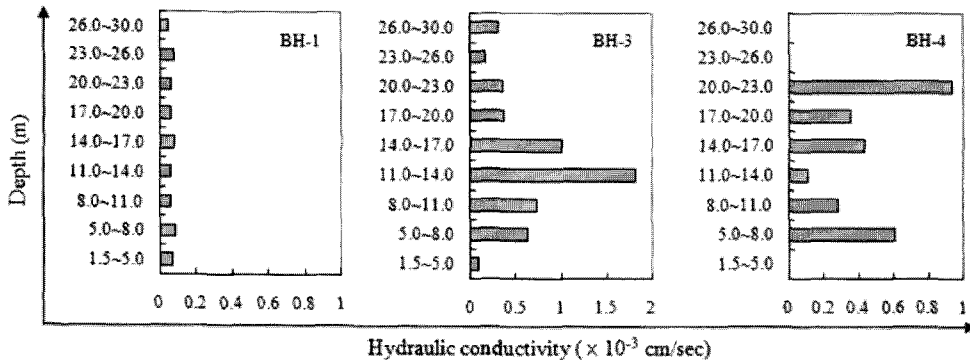
Fig. 11. Variations in hydraulic conductivity with depth, as measured in water pressure tests.

Fig. 11에서 석회암 공동대가 발달된 것으로 확인된 BH-3 시추공의 경우 3~12 m, 28~32 m 구간의 수리전도도가 $8.86 \times 10^{-5} \sim 7.38 \times 10^{-4}$ cm/sec로 예상보다 낮게 산출되었다. 이는 공동대가 전반적으로 토사 등의 사질토에 의해 충전되어 있고, 인지된 석회암 공동의 연장성 및 연결성이 양호하지 않기 때문으로 추정된다.

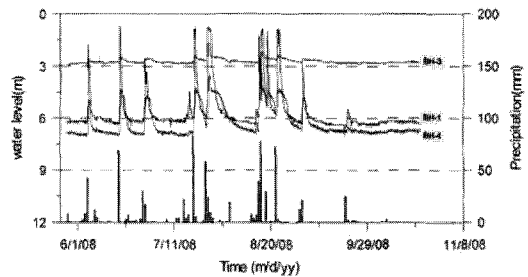
Fig. 12. Variations in groundwater level induced by precipitation in the study area.

기간 동안의 강우사상에 따른 지하수위 변동을 분석하였다(Fig. 12). 시추공에서 측정된 지하수위 변동은 BH-1과 BH-4 시추공이 강우발생시점을 기준으로 약 2.5~4.3 m의 지하수위의 변화를 확인하였으나, BH-3 시추공의 지하수위는 강우에 의한 영향이 작은 것을 알 수 있다. 이러한 지하수위 변동에 차이를 갖는 원인으로는 시추공의 지형 고도 차이와 지하수 시스템의 연결성과 관련된 것으로 볼 수 있다. BH-1과 BH-4 시추공이 위치한 지점의 지질구조와 BH-3 시추공이 위치한 지질구조가 단층 내지 파쇄대로 단절되어 서로 다른 지하수 시스템을 이루고 있어 동일한 강우사상에서도 지하수위 변동의 차이를 갖는 것으로 판단된다.

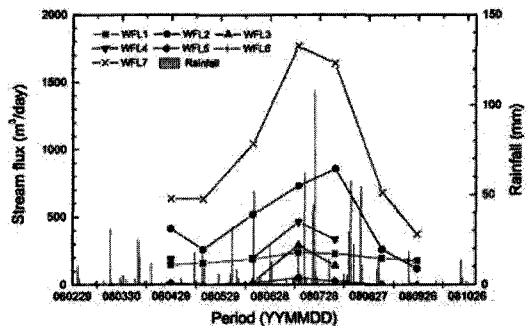
연구지역에서 7개 관측지점에서의 일평균 유출량의 총합은 갈수기인 3월~5월에 2,000 m³/day 미만, 풍수기인 6월~9월에 3,000 m³/day 이상으로 증가하는 것으로 나타났다. 관측기간 중 최대 갈수기인 5월말의 갭내수 유출량은 동해6갱과 동해7갱 915 m³/day, 함백갱 2,813 m³/day

Fig. 13. Variations in the seepage amount of white leachate induced by rainfall.

일평균 유출량과 강우량의 상관성을 분석해 본 결과, Table 3과 같이 상관계수가 0.83~0.97로 높은 상관성을 갖는 것으로 나타났다. 갭내수 및 백색침출수 용출량이 시기에 따라 증가 내지 감소하는 것은 풍수기와 갈수기를
