LAWA 기법을 사용한 도시 자연형하천의 물리적 구조평가

Hydromorphological Structure Assessment of Urban Streams after Close-to-Nature Stream Restoration Using LAWA

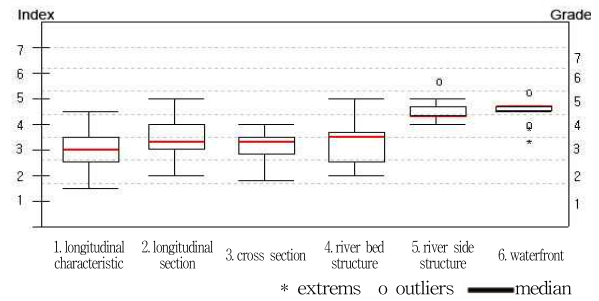
Fig. 1. The Median about Hydromorphological Structure Items of 25th at Anyang Stream

었다. 하천의 횡단면 구조등급도 종단면과 같이 3등급으로 평가되었다. 하천 하상구조에서 하상재료는 모래와 자갈이 주를 이루었으며 하상보호구조물은 발견되지 않았다. 하상재료의 다양성은 '크다-매우 크다' 정도로 나타났으며 하상구조의 특이사항은 유속이 빠른 곳, 정체구간, 파랑이 있는 소 등 여러 개로 조사되었다. 하천 하상의 구조등급은 3등급으로 평가되었다. 하천 하안구조에서 하안식생은 관목류 및 약간의 수목으로 이루어져 있으며 하안정비는 생물학적 공법 및 돌쌓기로 정비되었다. 하안의 특이구조는 1개로 조사되어 하안의 구조등급은 4등급으로 평가되었다. 하천변의 토지이용은 초지 및 공원, 녹지였으며 불량한 주변환경은 도로 및 제방으로 조사되었다. 하천변의 구조등급은 5등급으로 평가되었다.

안양천의 종적특성, 종단면, 횡단면, 하상구조, 하안구조 및 하천변의 등급은 Fig. 1과 같으며, 이를 모두 종합하면 물리적 구조의 지수값은 3.6이고, 구조등급 4등급인 '변경한 것이 두드러짐'으로 평가되었다 (Fig. 2).

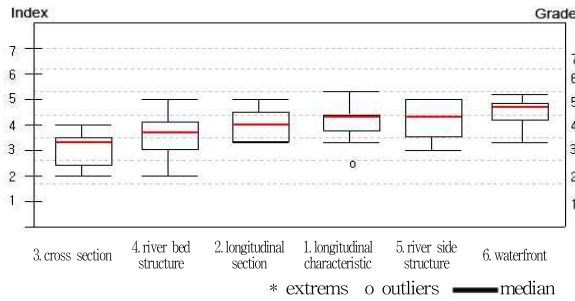
Fig. 3. The Median about Hydromorphological Structure Items of 25th at Yangjae Stream

식은 거의 일어나지 않으나 일어나는 경우에도 약하게, 종적사주는 반사주 등으로 적은 편이었다. 하천 종적특성의 구조등급은 4등급으로 평가되었다. 하천 종단면특성을 보면 조사구간의 36.0%에서 낙차공 및 수로로 인한 물의 정체가 관찰되었으며 횡단사주 발달정도, 파랑 및 깊이의 다양성은 보통으로 조사되었다. 하천 종단면 구조등급은 4등급으로 평가되었다. 횡단면특성은 조사구간의 75.0%에서 사다리꼴, 복단면타입이 관찰되었으며 횡단깊이는 매우 적었다. 횡단침식은 거의 없었으며 횡단 폭의 변화는 '보통'으로 나타났다. 하천의 횡단면 구조등급은 3등급으로 평가되었다. 하천의 하상구조를 살펴보면 하상재료는 자갈이 주를 이루었다. 하상재료의 다양성은 '보통-크다' 정도였으며 하상구조의 특이사항인 유속이 빠른 곳, 정체구간, 파랑이 있는 소 등은 '2개-매우 많다'로 관찰되었다. 하상구조의 물리적 구조등급은 3등급으로 평가되었다. 하천의 하안구조에서 하안식생대는 대부분 초지였으며 하안정비는 생물학적 공법 및 돌붓기로 수행되었다. 하안의 특이구조인 수목 뒤로 수로, 튀어나온 수목, 나무뿌리 밑의 침식 등은 1개소로 관찰되었다. 하안구조의 물리적 구조등급은 4등급으로 평가되었다. 하천변 토지이용을 살펴보면 대부분 초지였으며 하천의 불량한 주변환경을 살펴보면 조사구간의 96.0%에서 제방과 도로가 위치하였다. 하천변의 물리적 구조등급은 5등급으로 평가

양재천의 종적특성, 종단면, 횡단면, 하상구조, 하안구조 및 하천변 토지이용에 대한 물리적 등급은 Fig. 3과 같으며, 이를 종합하면 물리적 구조의 지수값은 3.8이며 구조등급은 4등급인 '변경한 것이 두드러짐'으로 평가되었다 (Fig. 4).

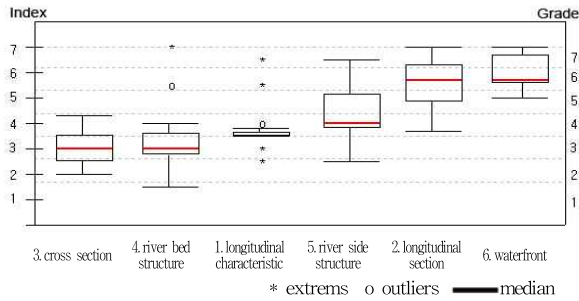
Fig. 5. The Median about Hydromorphological Structure Items of 25th at Osan Stream

오산천의 조사연장은 총 27.8km였다. 하천의 종적특성을 보면 하도사행은 10% 미만의 사행으로 조사되었으며 사행침식은 없는 것으로 나타났다. 하안사주, 사행사주, 하중도, 하구사주와 같은 종적사주와 고목결침, 생나무 쓰러짐 등 특이한 종적구조는 많은 것으로 관찰되었다. 하천 종적특성의 구조등급은 3등급으로 평가되었다. 하천의 종단면특성에서 횡단구조물은 조사구간의 32.4%에서 거친경사식 램프, 낙차공 및 부분램프, 낮은 낙차공이 관찰되었으며 그 외 구간에선 발견되지 않았다. 횡단구조물에 의한 정체는 조사구간의 14.4%에서 나타났으며 전 구간에서 복개구조물은 관찰되지 않았다. 횡단사주는 67.6% 구간에서 '없음'으로 나타났으며 18.0% 구간에서 2개가 발견되었다. 파랑의 다양성은 60.4% 구간에서 '없음'으로, 32.4% 구간에서 '작다'로 조사되었다. 깊이의 다양성은 '작다-보통' 수준으로 파악되었다. 하천의 종단면 구조등급은 6등급으로 평가되었다. 오산천의 횡단면특성을 보면 조사구간 중 54.0%에서 무관리 횡단을 나타냈으며 35.3%에서 사다리꼴, 복단면으로 조사되었다. 횡단깊이는 대부분의 구간에서 매우 적은 것으로 나타났으며 횡단침식은 거의 없는 것으로 관찰되었다. 횡단 폭의 변화는 50.4% 구간에서 '작다'로, 31.7% 구간에서 '보통'으로 조사되었다. BOX의 경우에는 거의 전 구간에서 발견되지 않았다. 하천의 횡단면 구조등급은 3등급으로 평가되었다. 하천의 하상구조특성을 보면 하상재료는 85.6% 구간에서 모래, 14.4% 구간에서 진흙이 발견되었으며 하상재료의 다양성은 '작다-보통'으로 조사되었다. 하상보호구조물은 전 구간에서 발견되지 않았으며 하상구조의 특이사항은 '여러 개-많다' 구간이 78.5%를 차지했다. 하천 하상구조의 구조등급은 4등급으로 평가되었다. 하천의 하안구조 특성을 살펴보면 하안식생대 조성의 경우, 나무그룹, 갈대류가 26.6%, 관목류 및 약간의 수목, 다년생 초본류가 23.4%, 초지, 관목 및 약간의 수목이 32.4%로 조사되었다. 하안정비의 경우에는 돌붓기, 생물공학적 공법 적용이 25.5%, 잔디하안, 블록호안 적용이 28.8%를 차지했다. 하안의 특이구조인 수목뒤의 수로, 튀어나온 수목 등이 '2개-여러 개'가 대다수를 이루었다. 하천 하안구조의 구조등급은 4등급으로 평가되었

다. 하천변 토지이용을 보면 전 구간에 걸쳐 도로, 제방 등 하천에 불리한 시설이 설치되어 있었으며 구조등급은 6등급으로 평가되었다.

오산천의 종적특성, 종단면, 횡단면, 하상구조, 하안구조 및 하천변 토지이용에 대한 물리적 등급은 Fig. 5와 같으며, 이를 종합하면 물리적 구조의 지수값은 4.4로써 구조등급은 4등급인 ‘변경한 것이 두드러짐’으로 평가되었다 (Fig. 6).

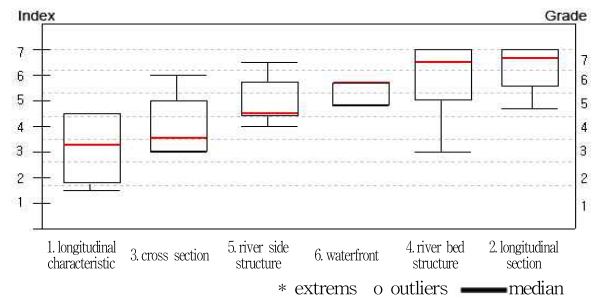
Fig. 7. The Median about Hydromorphological Structure Items of 25th at Jangsu stream

장수천의 조사구간은 총 7.9 km였다. 하천의 종적특성을 살펴보면 하도사행의 경우, 전체구간에서 50% ‘약간사행’을 보였으며, 사행침식은 전체구간에서 자주 약하게, 드물게 약하게, 없음으로 파악되었다. 하안사주, 사행사주, 하중도 등 종적사주는 49.4% 구간에서 ‘많음’으로 조사되었으나 50.6% 구간에서 발견되지 않았다. 특이한 종적구조는 ‘없음’ 구간이 49.0%로 가장 많았으며 ‘2개-많음’ 구간은 51.0%로 조사되었다. 하천 종적특성의 구조등급은 3등급으로 평가되었다. 하천의 종단면은 37.9% 구간에서 거친 경사식 램프, 낮은 낙차공이 조사되었으며 그 외 구간에서는 발견되지 않았다. 횡단구조물로 인한 정체는 전 구간에서 발견되지 않았으며 횡단사주의 발달은 74.7% 구간에서 ‘없음’으로, 나머지 구간에서 ‘1개-여러

개’로 파악되었다. 파랑의 다양성은 87.3% 구간에서 ‘없음’으로, 12.7% 구간에서 ‘작다’로 조사되었다. 깊이의 다양성은 ‘없음’ 구간이 50.5%, ‘작다’ 구간이 49.5%로 나타났다. 하천 종단면의 구조등급은 7등급으로 평가되었다. 하천의 횡단면을 살펴보면 87.4% 구간에서 무관리 횡단으로 조사되었으며 12.6% 구간에서 사다리꼴, 복단면으로 파악되었다. 횡단깊이는 ‘매우납작’ 36.8%, ‘납작’ 25.3%, 그 외 ‘보통-매우 깊음’ 구간이 12.6%로 조사되었다. 횡단침식은 ‘없음-약’ 구간이 74.7%를 차지하였다. 횡단 폭의 변화는 전 구간에서 작았으며, BOX는 87.4% 구간에서 ‘없음’으로, 나머지 구간에서 ‘퇴적 무’로 파악되었다. 하천 횡단면의 구조등급은 4등급으로 평가되었다. 하천의 하상구조를 살펴보면 하상재료는 전 구간이 모래였으며 하상재료의 다양성은 63.2% 구간에서 ‘없음’, 나머지 구간에서 ‘작다-보통’으로 조사되었다. 하상구조의 특이사항은 74.7% 구간에서 ‘없음’으로, 25.3% 구간에서 여러 개로 조사되었다. 하천 하상구조의 구조등급은 6등급으로 평가되었다. 하천의 하안구조를 보면 55.7% 구간에서 나무그룹, 갈대류가 조사되었으며 25.3% 구간에서 초지, 관목류 및 약간의 수목이 파악되었다. 하안정비는 통나무공법, 잔디하안, 블록하안 적용이 43.3%, 정비공법 무가 43.0%로 조사되었다. 하안의 특이구조는 ‘없음’ 74.7%, ‘1개-여러 개’ 12.6%로 파악되었다. 하천 하안구조의 구조

등급은 5등급으로 평가되었다. 하천의 하천변에서 토지이용은 초지, 공원, 녹지 구간이 81.6%, 갯벌지대(기타 하천변 토지이용)가 18.4%로 조사되었다. 불량한 주변 환경은 63.2% 구간에서 도로, 제방이 조사되었다. 하천변 토지이용에 관한 구조등급은 6등급으로 평가되었다.

장수천의 종적특성, 종단면, 횡단면, 하상구조, 하안구조 및 하천변 토지이용에 대한 물리적 등급은 Fig. 7과 같으며, 이를 종합하면 물리적 구조의 지수값은 4.9로써 구조등급은 5등급인 '변경한 것이 두드러짐'으로 평가되었다 (Fig. 8).

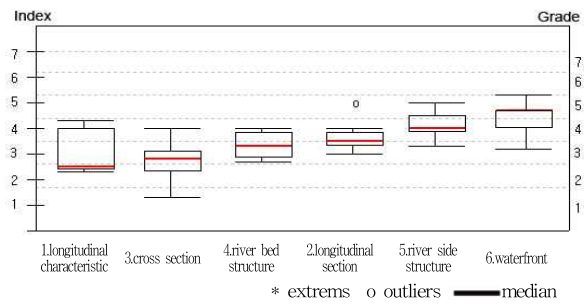
Fig. 9. The Median about Hydromorphological Structure Items of 25th at Hakui Stream

학의천의 조사구간은 총 7.0 km였다. 하천의 종적특성에서 하도사행을 보면 57.0% 구간에서 약간사행, 43.0% 구간에서 미미한 사행을 나타냈다. 사행침식은 전 구간에서 걸쳐 '드물게 약하게'로 조사되었으며 하안사주, 사행사주, 하중도 등 종적사주의 발달은 57.0% 구간에서 '여러 개'로 관찰되었다. 특이한 종적구조는 57.0% 구간에서 1개, 43.0% 구간에서 2개로 조사되었다. 하천 종적특성의 구조등급은 3등급으로 평가되었다. 하천의 종단면을 살펴보면 횡단구조물은 낮은 낙차공, 낙차공 및 부분램프가 관찰되었으며, 횡단사주는 86.0% 구간에서 1~2개가 조사되었다. 파랑의 다양성은 71.0% 구간에서 '보통'을 나타냈으며 29.0% 구간에서 '작다'로 조사되었다. 깊이의 다양성은 71.0% 구간에서 '보통'으로, 29.0% 구간에서 '작다'로 파악되었다. 하천 종단면의 구조등급은 4등급으로 평가되었다. 하천의 횡단면을 보면 71.0% 구간에서 사다리꼴, 복단면이 조사되었으며 29.0% 구간에서 자연형 횡단이 관찰되었다. 횡단깊이는 57.0% 구간에서 '매우 납작', 29.0% 구간에서 '납작', 14.0% 구간에서 '보통'으로 파악되었다. 횡단침식은 전 구간에서 '약없음'으로 조사되었다. 횡단 폭의 변화는 43.0% 구간에서 '크다-매우 크다'로, 14.0% 구간에서 '보통'을 나타냈다. 하천 횡단면의 구조등급은 3등급으로 평가되었다. 하천의 하상구조에서 하상재료는 71.0% 구간에서 자갈이 29.0% 구간에서 모래가 조사되었다. 하상보호구조물은 전 구간에서 발견되지 않았으며 하상재료의 다양성은 전 구간에서 '크다-매우 크다'로 관찰되었다. 유속이 빠른 곳, 정체구간, 파랑이 있는 소 등 하상구조의 특이사항은 43.0% 구간에서 '여러 개', 28.0% 구간에서 '2개-매우 많다', 29.0% 구간에서 '1/2개'로 파악되었다. 하천 하상구조의 구조등급은 3등급으로 평가되었다. 하천의 하안구조를 살펴보면 하안 식생대 분포는 64.0% 구간에서 관목류 및 약간의 수목, 다년생 초본류가 관찰되었으며 29.0% 구간에서 갈대류가 조사되었다. 하안정비 현황

은 64.0% 구간에서 생물학적 공법, 돌붓기가 적용되었으며 그 외 구간에서는 정비공법 무로 파악되었다. 수목 뒤의 수로, 튀어나온 수목, 나무뿌리 밑의 침식, 쓰러진 수목 등 하안의 특이구조는 57.0% 구간에서 1개, 29.0% 구간에서 1/2개, 14.0% 구간에서 2개로 조사되었다. 하천 하안구조의 구조등급은 4등급으로 평가되었다. 하천의 하천변 토지이용을 보면 86.0% 구간에서 초지로 14.0% 구간에서 조림으로 조사되었다. 하안수림대는 57.0% 구간에서 하안녹지대로 14.0% 구간에서 숲 천이로 관찰되었다. 불량한 주변 환경은 93.0% 구간에서 도로, 제방이 파악되었다. 하천변 토지이용의 구조등급은 4등급으로 평가되었다.

학의천의 종적특성, 종단면, 횡단면, 하상구조, 하안구조 및 하천변 토지이용에 대한 물리적 등급은 Fig. 9와 같으며, 이를 종합하면 물리적 구조의 지수값은 3.4이고, 구조등급은 3등급인 '보통 변경시킴'으로 평가되었다 (Fig. 10).

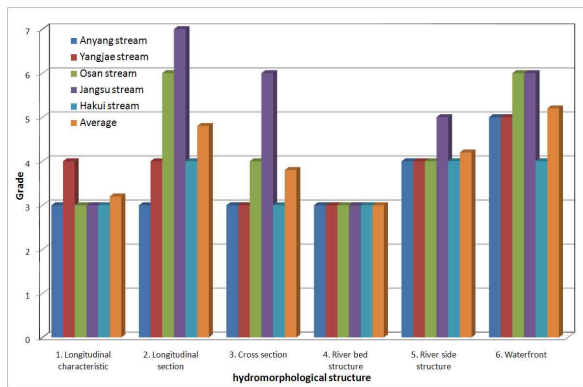
Fig. 11. Hydromorphological Structure Grade of Total Stream

Fig. 11에서 보는 바와 같이 하천별로는 장수천이 전체적으로 등급이 높게 나타나 물리적 구조가 나쁜 것으로 평가되었으며, 오산천, 양재천, 양재천, 학의천 순으로 나타났다.

LAWA (2000)기법에 적용된 종적특성, 종단면, 하상구조, 횡단면, 하안구조, 하천주변에 대한 6가지 평가항목을 대상하천 전체에 대하여 적용하였을 때, 본 대상하천이 도시지역에 위치하여 수변공간이 협소하고 주변 생태계가 단절된 형태를 보이고 있어 하천주변에 대한 항목의 평가등급이 가장 높게 나타났으며, 교량 등의 인위적인 횡단구조물의 설치와 유량 정체 등으로 인하여 종단면 평가 등급이 높게 나타나는 경향을 보이고 있다.

하안구조의 경우 획일화된 하안의 공법과 인공적인 설치로 인하여 등급이 높게 나타났고, 그 뒤로 하상구조, 종적 특성, 횡단면 순으로 나타났다. 따라서 도시하천의 자연형 하천 조성사업시 주요한 인자로서 하천뿐만 아니라 하천 주변에 대한 수변공간 활용 및 생태통로 연결을 통한 자연스러운 생태공간으로의 조성기법이 필요하며, 자연하안 창출을 통한 생태적 하천으로 조성하여야 하고, 인위적인 횡단구조물을 최소화하여 하천 흐름의 다양성을 하천에 적용할 필요가 있다.
