석탄화력발전용 초초임계압(USC) 보일러 수냉벽 튜브 용접 신뢰성 향상에 대한 연구

안종석* · 이승현* · 조상기* · 이길재* · 이창희** · 문승재***,†

Study on the Improvement of Weld-joint Reliability in Waterwall Tubes of the Ultra Supercritical Coal Fired Boiler

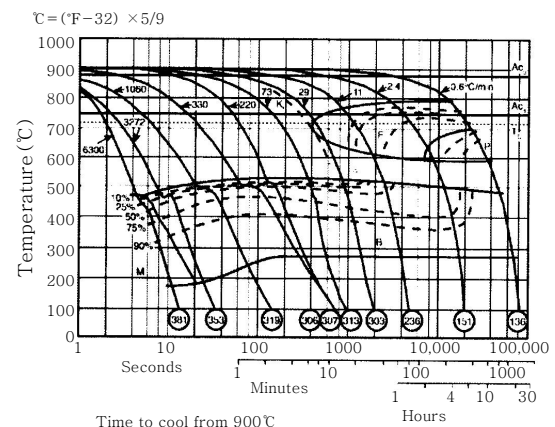
Fig. 1²⁾ 및 Fig. 2³⁾에서는 SA213T22 소재와 SA213T12 소재의 연속냉각곡선 C.C.T(continuous cooling transformation diagram)을 각각 표시하였고 조직 및 경도 관점에서 SA213T22 소재가 경화능(hardenability)이 높다.

모재의 미세조직은 페라이트(ferrite)와 베이나이트(bainite)의 혼합조직이며 Table 5²⁾에 나타낸바와 같이 냉각속도가 빠를수록 베이나이트 점유비가 커지고 경도(hardness)는 높아진다. 용접금속은 기본적으로 베이나이트 조직을 나타낸다.

Fig. 1 SA213T22 CCT diagram²⁾

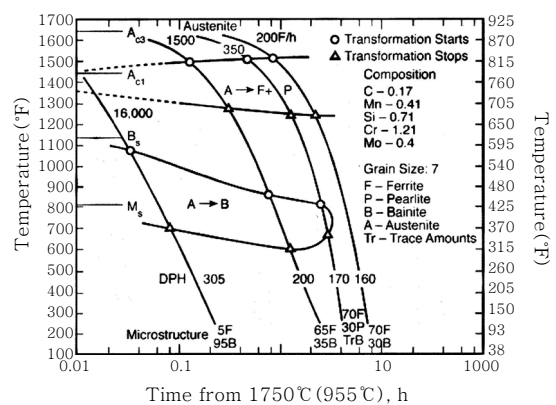
Fig. 2 SA213T12 CCT Diagram³⁾

(pearlite)의 혼합조직이며 Table 6³⁾에 나타낸바와 같이 냉각속도가 빠르게 되면 퍼얼라이트가 베이나이트 조직으로 변환되며 점유비가 커지고 경도는 높아진다. 용접금속은 기본적으로 베이나이트 조직을 나타낸다.

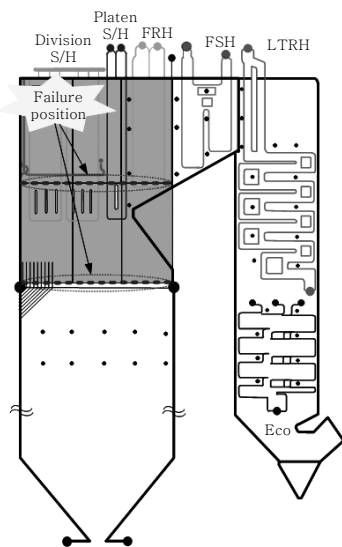
수냉벽 튜브 용접부의 손상위치는 Fig. 3에서 나타낸

Fig. 3 Weld-joint failure positions in waterwall tubes of the USC coal power boiler

바와 같이 공장에서 제작된 Wall panel군을 현장에서 연결 시공한 용접부로서 신규 건설 및 운영중인 USC 보일러의 정면, 좌측 및 우측면 전반에 걸쳐 건설과정에서 다수손상이 발생되었다.

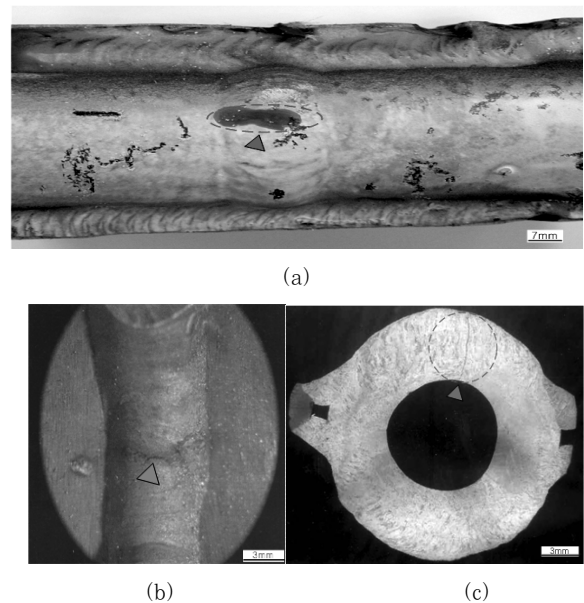
용접부에서 Fig. 4(a)에서 나타낸 바와 같이 표면비드(surface bead)에서 횡단방향(transverse) 균열이 발생되었고 균열위치는 용접이 종료된 지점에서 크레이터 균열 유형이 다수 관찰되었다.

또한 Fig. 4(b)와 같이 이면비드(back bead) 용접 금속에서도 횡단방향 균열이 존재하였으며 Fig. 4(c)와 같이 용접금속을 관통하였다.

균열위치는 Wall Tube Panel 상부 11시~1시 사이에서 발생되었다.

Fig. 4 Macroscopic weld failure metal showing (a) transverse & crater crack, (b) root crack and (c) crack propagation direction

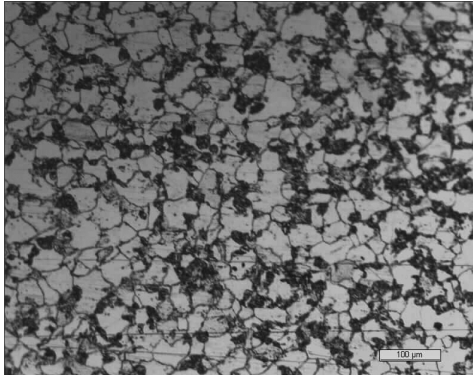
샘플튜브의 모재(base metal)는 Fig. 5와 같이 전형적인 페라이트와 베이나이트의 혼합조직을 나타내고 있었으며 균열이 존재하는 지역의 미세조직은 Fig. 6(a)와 같이 마르텐사이트 조직으로 변환되어 있었다.

Fig. 5 Optical micrograph of T22 Basemetal

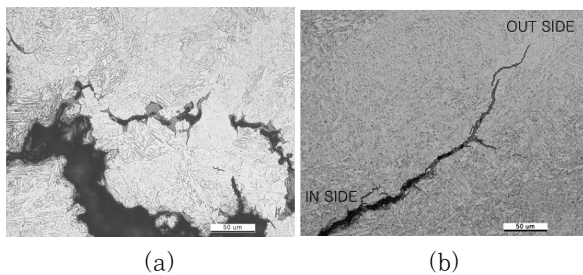
Fig. 6 Microstructure of failed samples showing (a) root crack(martensite structure), (b) crack propagation direction

또한 균열은 Fig. 6 (b)와 같이 튜브내면에서 외면으로 진행하였다. 손상지역은 미세균열(micro crack)이 다수 발생되었으며 균열 유형은 루트 및 크레이터 균열이었다.

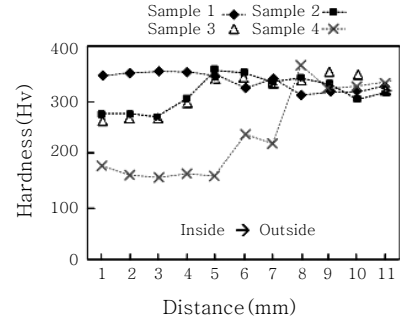
용접금속의 경도를 측정된 결과 층(layer) 별로 차이가 있었으나 Fig. 8과 같이 280~350Hv 정도로 높게 나타나 Fig. 6 (a)의 마르텐사이트 조직형성과 일치하였으며 초층(root pass) 용접부의 고 경도는 용접

Fig. 8 Hardness test result for failure tubes

과정에서 예열(preheating)이 불충분하였음을 시험결과에서 판단할 수 있다.

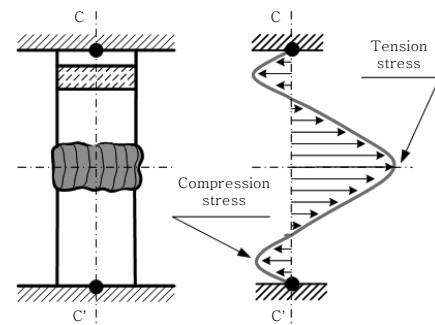
과열기 및 재열기의 Coil 튜브 용접과는 달리 수냉벽 튜브용접은 Fig. 9⁴⁾와 같이 상하지점(C-C') 고정후 용접하는 구속 맞대기 이음구조로서 용접 종료후 냉각시 1/16" (1.8mm) 정도 수축됨에 따라 용접금속에는 내적구속(internal restraint)에 의한 잔류인장응력(residual tension stress)이 크게 부과된다.

Fig. 9 Residual tension stress in weld metal

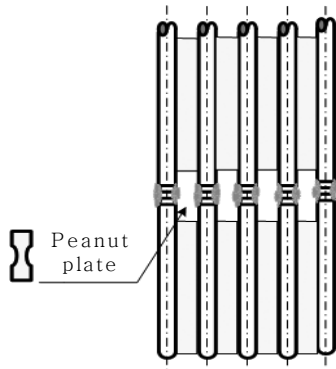
Fig. 10 Welding position of peanut plates

10에서와 같이 Peanut Plate 용접을 시행하여야만 하는 구조로서 교차용접(cross welding)에 의한 잔류응력이 용접부에 추가 작용될 수밖에 없는 불리한 용접 구조를 가지고 있다.

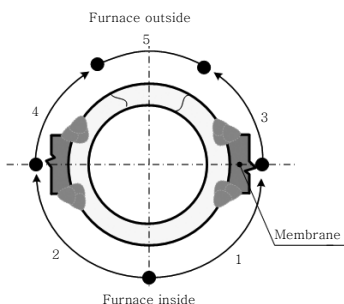
용접중 각 층(layer) 별로 크레이터 균열예방을 위해 캐스캐이드 용접형식으로 시공되어야 하나 Fig. 11과

Fig. 11 Weld metal failure position

같이 Membrane이 설치된 관계로 3시 및 9시 방향에서 아크를 정지해야 하는 구조로서 크레이터 중복이 용이하여 Membrane 용접지역에서 균열이 다수 발생되었다.

손상 위치중 가장 많은 균열이 발생된 지역으로 5G 자세로 용접 시공시 크레이터 발생을 최소화 하여 연속시공을 해야 하나 용접사가 관례적으로 용접 과정중 5번 지역에서 기 시공된 1~4 지역 이면비드의 적정성 확인을 위해 아크를 정지하였고 이후의 용접 과정에서 크레이터 처리미숙으로 인한 균열이 다수 발생하였다.

- 1) 용접 경화능(hardenability)이 크고 수소균열과 재열균열에 민감한 소재특성
- 2) 구속 맞대기 이음구조로서 내적 구속에 의한 용접금속에 잔류인장응력 집중등 균열발생이 용이한 구조상 문제점
- 3) 예열 및 겹침 용접시 절차 부적절
- 4) 비파괴검사 부정확성등의 요인이 복합적으로 작용하여 발생되었으며, 향후 동일소재의 수냉벽튜브 용접시 유사문제점 재발방지를 위해 예열 및 겹침 용접시 절차준수와 비파괴검사의 강화시행이 필요로 한다.
