# 초초임계압 석탄화력 보일러 수냉벽 수관의 용접신뢰성 향상방안

## Reliability Improvement Method of Weld Zone in Water Wall Tube for an Ultra Supercritical Coal Fired Boiler

**ABSTRACT** : This paper presents failure analysis on weld-joint of the waterwall tubes in USC boilers. Visual inspections were performed to find out the characteristics of the fracture. Additionally both microscopic characteristics and hardness test were carried out on failed tube samples. Failures seem to happen mainly because the welding process such as preheating and PWHT(post-weld heat treatment) was not conducted strictly. Thus, this paper has the purpose to describe the main cause of the poor welding process and to explain how to prevent similar failures in those weld-joints.

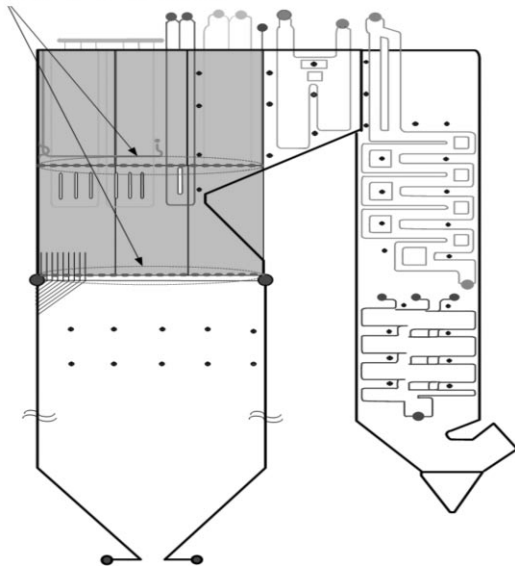
Fig. 6 Weld joint failure position in waterwall tubes of the USC coal power boiler.

수냉벽 수관 용접부의 손상위치를 Fig. 6에 나타내었다. 공장에서 제작된 수관관을 현장에서 연결시공한 용접부에서 손상이 발생되었으며 건설 현장에서 각 수관관을 수평으로 위치한 상태에서 용접사가 각 관넬 상부 및 하부에 위치하여 상부 용접사는 주로 아래보기 용접으로 시공하였고 하부에 위치한 용접사는 위보기(over head) 용접자세로 시공하였다.

시공 후에는 보일러 상부측으로 이동하기 위하여 크레인으로 이송하였는데 관넬의 크기가 약 40 m × 20 m 정도로 커서 인양시 용접부에는 큰 벤딩 모멘트가 작용되었음을 알 수 있었다. 용접시공은 주로 1,2월에 시공된 관계로 추운날씨에서 진행되었고 가동중 손상위치는 USC보일러의 정면, 좌측 및 우측면 전반에 걸쳐 다수 발생되었다.

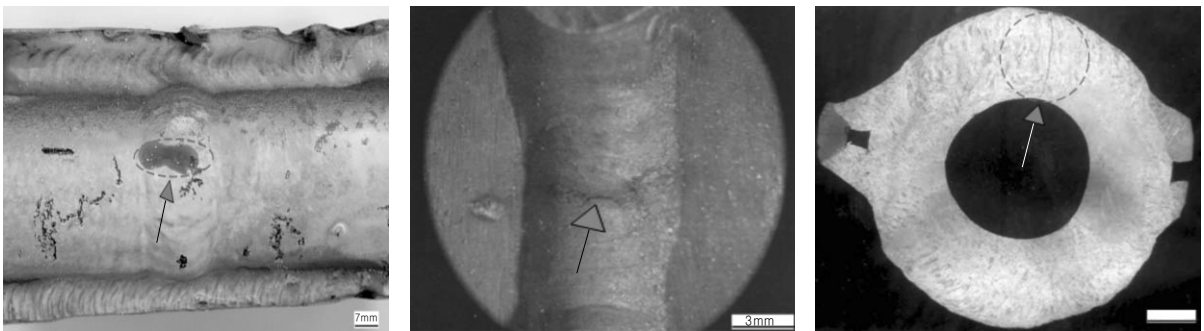
Fig. 7 Macroscopic weld failure metal showing in water wall tubes.<sup>[8]</sup>

손상이 발생한 시험편에 대한 육안 검사결과는 Fig. 7에 나타내었다. 용접부균열은 Fig. 7(a)<sup>[8]</sup>와 같이 표면비드에서 횡단방향 균열이 발생되었고 균열위치는 용접이 종료된 지점에서 크레이터 균열 유형이 다수 관찰되었다. 또한 Fig. 7(b)<sup>[8]</sup>와 같이 이면비드 용접금속에는 횡단균열이 존재하였으며 Fig. 7(c)<sup>[8]</sup>와 같이 용접금속 내면에서 외면으로 관통하였다. 균열 위치는 수관 판넬의 상부 11시 ~ 1시 사이에서 발생되었다.

(a) Transverse and crater crack

(b) Back bead crack and transverse crack

(c) Crack propagation direction

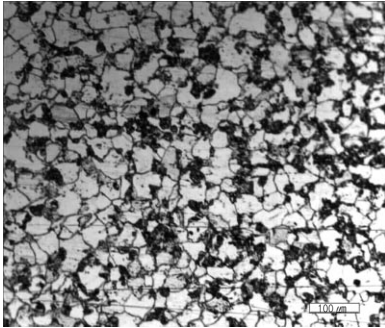
Fig. 8 Optical micrograph of T22 basemetal.<sup>[6]</sup>

샘플튜브의 모재(base metal)를 Fig. 8<sup>[6]</sup>에 나타내었다. 모재는 전형적인 페라이트와 베이나이트의 혼합조직을 나타내고 있었으며 페라이트 점유비와 비교하여 베이나이트의 점유비가 커질수록 강도가 증가하며 고온에서 장기간 사용할 경우 베이나이트가 분해되는 열화현상이 나타나게 된다.

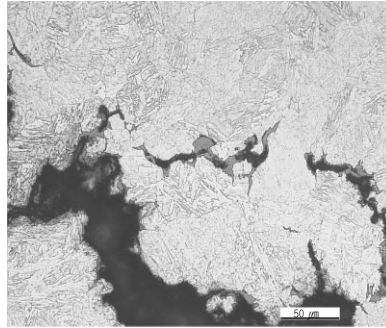
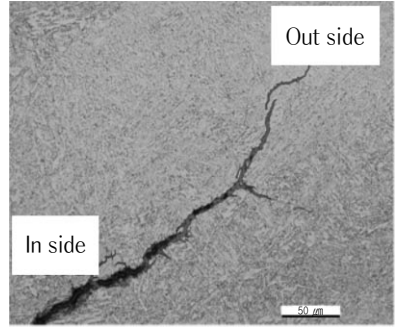
Fig. 9 Microstructure of failed samples showing in water wall tubes.<sup>[9]</sup>

(a) Root crack(martensite structure)

(b) Crack propagation direction

Fig. 9<sup>[9]</sup>에는 손상이 발생한 수냉벽 수관의 미시적인 조직을 나타내었다. 균열이 존재하는 지역의 미세조직은 Fig. 9(a)와 같이 기존 베이나이트 조직에서 마르텐사이트 조직으로 변환되어 용접 과정에서 급냉 현상이 발생되었음을 알 수 있었고 또한 균열은 Fig. 9(b)와 같이 튜브내면에서 외면으로 진행하였다.

손상지역 이면비드 주변에는 미세균열이 다수 발생되어 있어 손상 문제점이 광범위 하다는 것을 알 수 있었으며 균열 유형은 루트 및 크레이터 균열로 진행되었다. 손상 조직관찰 결과 마르텐사이트가 나타남에 따라 겨울철 용접과정에서 예열 불충분 또는 부적절한 시공이 이루어진 것으로 판단할 수가 있으며 미세한 균열이 다수 존재한 점을 감안하면 누설이 발생되지 않은 현장용접부에서도 동일한 문제점이 발생 할 수 있다고 예상 될 수 있었다.

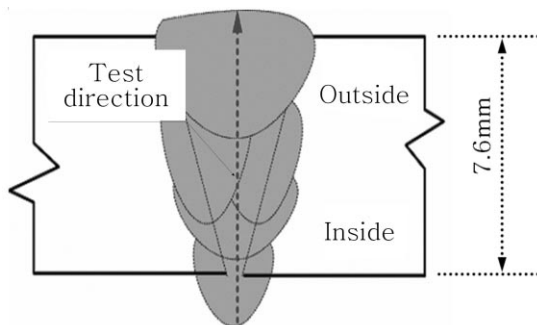
Fig. 10 Hardness test direction of the sample tubes.

손상이 발생한 수냉벽 수관의 경도를 측정하기 위해 제작된 시험편을 Fig. 10에 나타내었다. 미소경도계(micro vickers)를 이용하여 3개의 손상 샘플을 튜브 내면에서 외면방향으로 1 mm 간격으로 이동하면서 측정하였다.

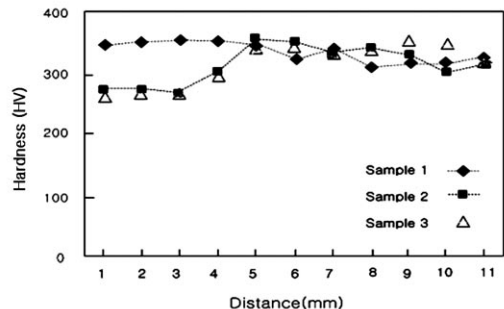
Fig. 11 Hardness test result of the sample tubes.

용접금속 경도를 측정된 결과를 Fig. 11에 나타내었다. 용접부 각층 별로 차이가 있었으나 280 ~ 350 Hv 정도로 높게 유지하여 Fig. 9(a)의 마르텐사이트 조직형성과 일치하였으며 초층 용접부의 높은 경도는 용접과정에서 예열이 불충분하였음을 시험결과에서 판단할 수 있다.

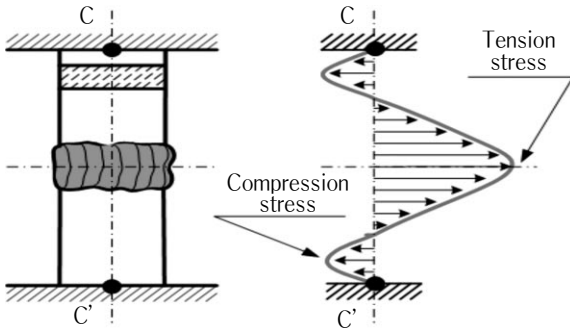
Fig. 12 Residual tension stress in weld metal.<sup>(10)</sup>

과열기 및 재열기의 코일수관 용접은 수관구조가 벤딩으로 제작되어 있어 구조상 용접 과정중 발생하는 용접부 팽창 및 수축이 자유스럽다. 따라서 용접 후 용접 금속 내부에 존재하는 잔류 인장응력이 비교적 적다고 할 수 있으나 수냉벽 수관용접의 경우 Fig. 12<sup>(10)</sup>에 같이 나타내었다. 상하지점(C-C') 고정 후 용접하는 구속맞대기 이음구조로서 용접 종료 후 냉각시에는 1.8 mm 정도 수축이 진행되어 용접 금속 내부에는 내적수축(internal rest-straint)에 의한 잔류인장 응력(residual tension stress)이 크게 부과되는 구조적인 특성을 가지고 있다.

과열기 및 재열기와 같은 코일 수관은 구조상 유연성으로 튜브정렬(fit-up)시 용접부 불일치가 존재하는 상황에서도 수관이동이 자유스럽기 때문에 용접부에 잔류 인장응력이 적게 작용하나 수냉벽 수관 경우 구조상 경직되어 약간의 불일치가 존재할 경우에도 용접부 정렬 과정에서 과도한 힘에 의해 인장응력이 용접부에 크게 작용하는 구조이다.

따라서, 수냉벽 수관 용접시에는 규정온도 준수가 반드시 필요로 하며 기존 토치예열 방식 사용시 용접부에만 국부적으로 예열하는 방식에서 용접부 주변 수관에 넓은 면적에 걸쳐 예열하는 방법을 추천한다. 이러한 방식은 국부 예열 보다는 광범위한 면적에서 온도가 유지되기 때문에 급랭에 의한 조직 변태 문제가 적고 상기 용접후 냉각과정에서 발생하는 잔류 인장응력의 집중도 완화되기 때문에 상대적으로 신뢰성 있는 용접이 가능하다.

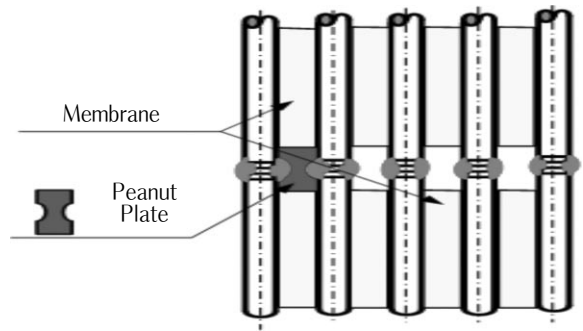
Fig. 13 Welding peanut plates.

또한 수냉벽 수관의 맞대기 용접후에 멤브레인측 공간은 Fig. 13에 나타내었다. 멤브레인 밀봉은 반드시 필요로 하는데 밀봉편(peanut plate) 용접을 시행해야만 하며 보일러 내부에 유동하는 연소가스

의 외부 누출방지를 위해서 일반적으로 보일러 교차 용접(cross welding)을 시행할 수밖에 없는 구조로서 이에 따른 잔류응력이 용접부에 추가 작용 될 수밖에 없는 불리한 용접 구조를 가지고 있다.
