## 절토사면의 전도파괴에 대한 안정성 평가 및 수치해석적 고찰

최지용\* · 김승현 · 구호본  
한국건설기술연구원 지반연구실

### A Study on the Stability Evaluation and Numerical Simulation of Toppling Failure on a Cut-Slope

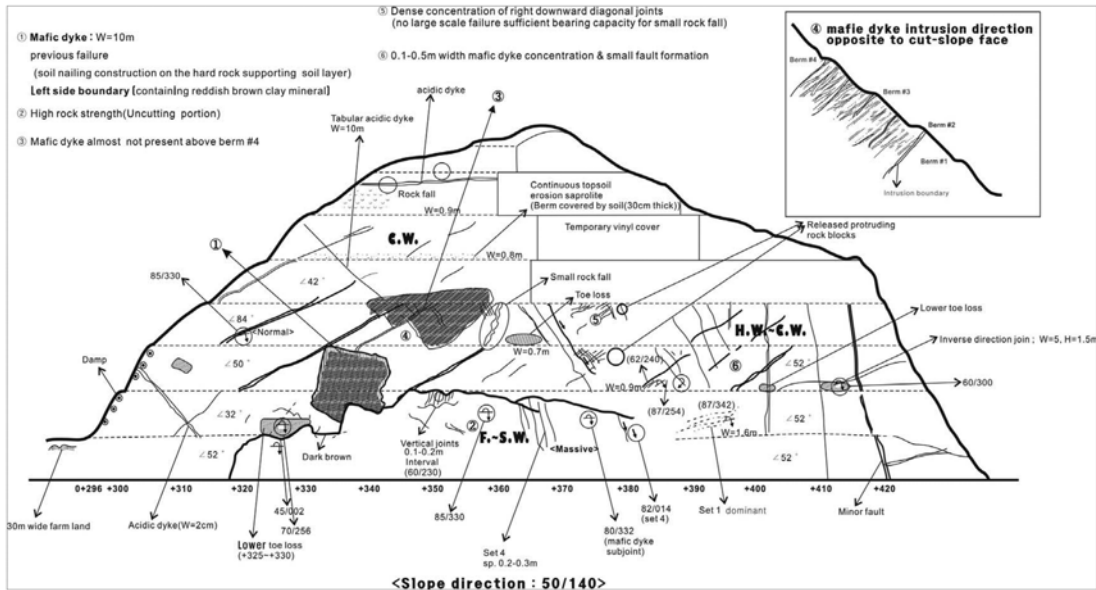
Fig. 1. Face map of the surveyed slope.

대상 붕괴절토사면은 총연장 124m(STA.0+296-0+420), 최대높이 45 m의 대규모 절토사면이다. 총 8소단이 설치되어 있으며, 소단 간 높이는 약 5 m이다. 절토사면의 경사는 약 45°(1:1.0 경사도)이며, 절토부의 경사는 각 소단을 중심으로 약간씩 상이하다. 즉 제 3 소단 하단부 법면은 평균 경사가 52°이며, 제3소단 상단부에서 제4소단 하단부 법면 경사는 약 44°, 제4소단 상단부 법면경사는 42°로 상단부로 갈수록 완만해지는 형태이다(Fig. 1).

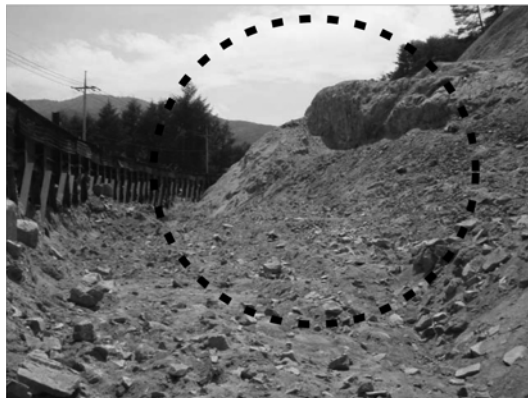
STA.0+320-0+360 구간의 가장 큰 특성은 제2소단 하단부에 공학적 분류상 “경암” (본 지점에서 수행한 슈미트햄머치는 평균적으로 53.7이었으며, 암반의 환산일축압축강도는 148.2 MPa에 해당된다)의 암반강도를 가지는 거대한 화강암체 기반암이 하단부에 존재하는 것이다(Fig. 2). 본 구간에 발달하는 불연속면은 사면을 정면에서 바라보았을 때, 좌측하향사교절리의 형태로 발달하고 있는 염기성암맥과 염기성암맥에 수반된 규칙절리이다. 이들 불연속면의 발달 방향은 85/330으로 이 구간의 사면경사방향인 50/140 구간에 대하여 거의 역방향을 이루고 있다(Fig. 3). 이러한 불연속면의 발달 패턴으로 불연속면은 전도파괴의 형태를

Fig. 2. Massive granite.

문제가 되는 염기성암맥과 동일 방향의 관입경계면 또는 수반된 규칙절리는 본 구간의 사면 전반에 걸쳐 나타나고 있으나, 이 후 후술할 STA.0+360 구간 이후에서 관찰되는 다양한 방향의 기타 불연속면의 발달은 거의 없다. 즉, 이 구간은 일방향의 불연속면이 문제가 되며, 정선 국도관리사무소 기록에 있는 가로균열과 방향적으로 동일한 방향일 뿐 진도파괴는 실질적으로 발생되지 않았고, 소규모 표층유실만이 진행될 뿐이었다(Fig. 5). 앞서 언급한 STA.0+340-360 구간의 역방향 절리, STA.0+360 구간 이후로 나타나는 수직절리 및 기타 불연속면의 경우, 후술할 STA.0+380 구간에서 관찰되는 인장균열을 충분히 유발시킬 것 같은 상황임에도 불구하고, 이를 지탱하는 보강 효과를 자연스럽게 발휘하고 있는 상황이었다. 이는 본 구간에 나타나는 거대한 암체가 상단부의 지반 이동을 억제하는 역할을 수행하고 있기 때문으로 판단된다.

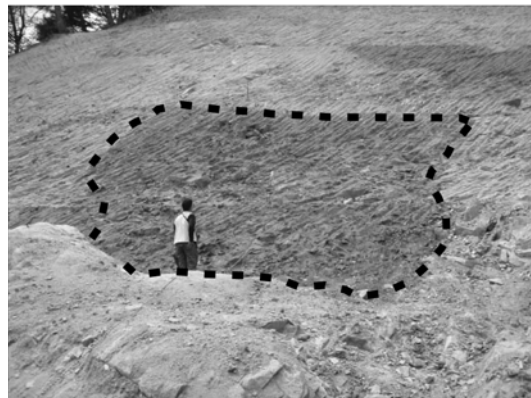
Fig. 3. Intrusive mafic dyke.

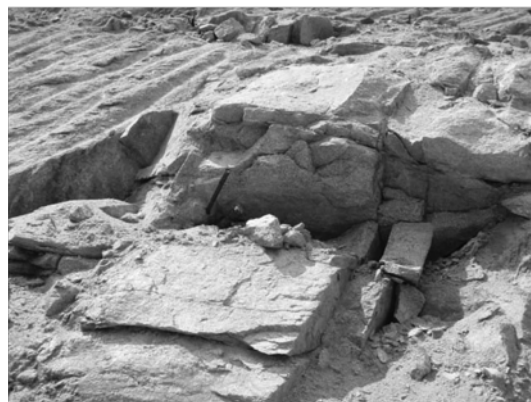
가지고 있으며, STA.0+320~0+330 구간 제1소단 직상단 부 범면은 하단부가 이탈되어 토우(toe)가 상실된 부분도 관찰된다(Fig. 4). 특히 STA.0+330~0+342 구간 제1소단과 제3소단 사이 범면, STA.0+340~0+360 구간 제3소단과 제4소단 사이 범면에는 폭 10m의 대형 염기성암맥이 관입되었다. 염기성암맥과 모암인 화강암체와의 관입경계면은 적갈색의 점토광물로 변질되어 있다. 과거 기록에 의하면 STA.0+330~0+342 구간 제1소단과 제3소단 사이 범면의 염기성암맥 관입부를 중심으로 붕괴가 발생된 이력이 있다. 이에 이 구간의 보강 효과를 도모하기 위하여 현재 쏘일 네일링이 설치되어 있는 상태이다.

Fig. 4. Rock loss of toe part at STA.0+315.

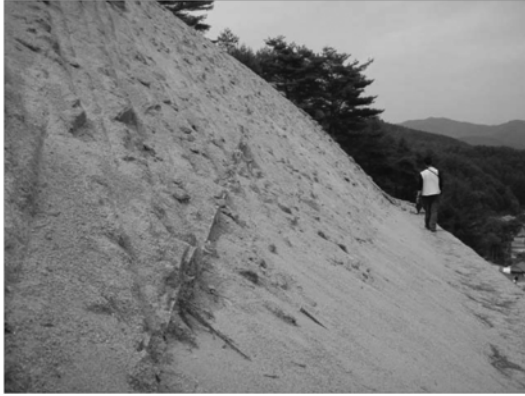
Fig. 5. Shallow failure at upper part of 4th berm.

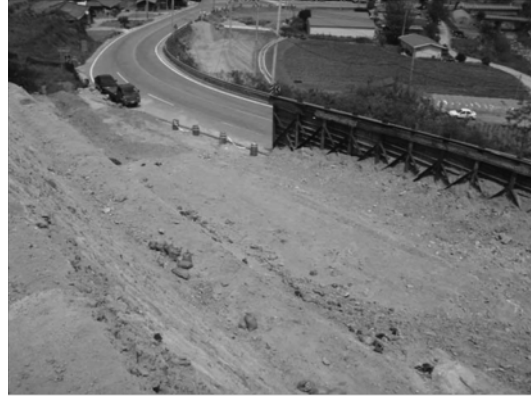
Fig. 6. Non-existing rigid rock body at STA.0 + 380~0 + 420.

본 구간은 염기성암맥과 동반된 규칙적인 역방향의 수직절리가 가장 우세하게 나타나며, 그 외 85/254 방향의 수직절리, 88/005 방향의 소규모 단층들이 혼재되어 나타나 STA.0+296-0+360 구간에 비하여 지반강도가 상대적으로 열악한 환경이다. 특히 이 구간 중 STA.0+380 지점 이후 구간은 앞서 언급한 거대 기반암체가 나타나지 않은 구간으로 하단부의 지지력이 충분히 확보되지 않은 상황이다(Fig. 6). 이러한 결과로, 상부 지반이 파쇄대 발달 방향에 기인한 진도파괴 형태로 연쇄적으로 회전하는 경향을 가지게 되며, 이러한 지반의 회전 결과, 가로 방향의 균열이

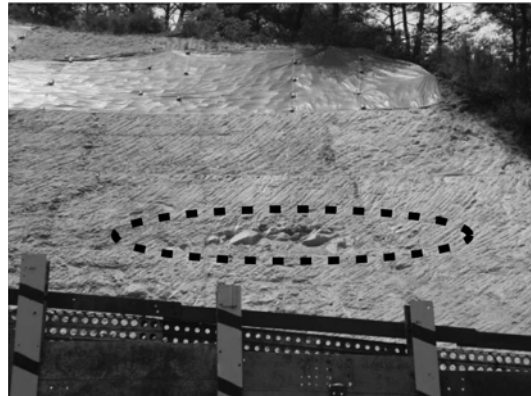
Fig. 7. Exposure at STA.0 + 400~0 + 420.

STA.0+380~0+400 구간은 두 방향의 역방향 절리가 X자형 교호형태(conjugate joint)로 교차되어 있다(Fig. 7). STA.0+410 지점 부근은 사면 방향에 대하여 역방향인 절리가 잘 발달하고 있으며 이 절리와 동일한 방향으로 진도파괴가 진행 중에 있으며, 하단부 토우가 일부 빠져 있는 부분도 관찰된다(Fig. 8과 Fig. 9).

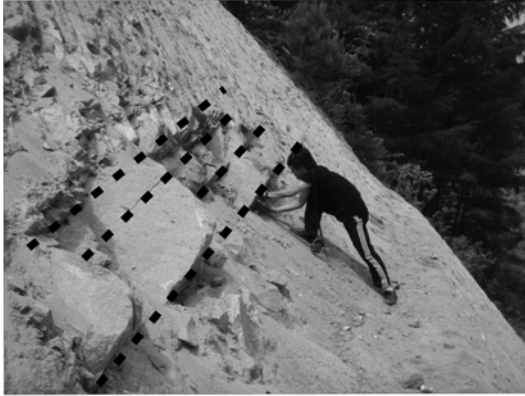
Fig. 8. Status of discontinuities at STA. 0 + 410.

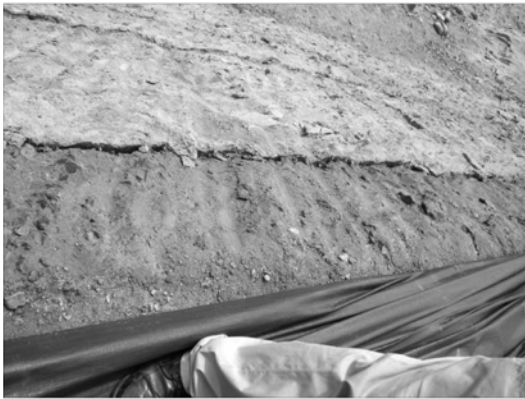
Fig. 9. Tension crack by toppling failure.

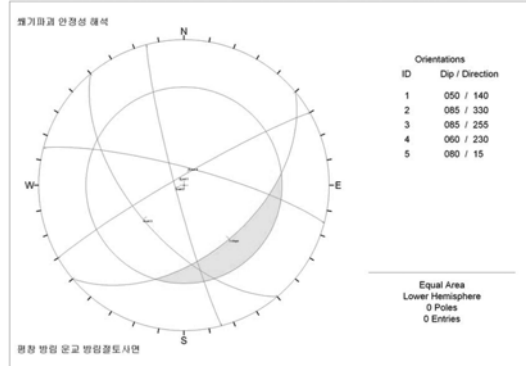
이용하여 썩기파괴, 평면파괴, 전도파괴에 대한 안정성 해석을 실시하였다(Fig. 10과 Fig. 11). DIPS를 이용한 썩기파괴 안정성 결과, set 2와 set 3에 의한 썩기파괴 가능성이 인지되었다. 그러나, 현장조사에서 set 2와 set 3이 만나는 부분은 소규모 암탈락만이 발생하는 형태로 나타나며, 이들 불연속면의 연장성이 5 m 이하이므로 이 결과로 썩기파괴가 발생한다고 말하기는 어려우므로 최종적으로 썩기파괴 블록은 없는 것으로 판단하였다. 평면파괴 및 전도파괴 안정성 해석에서는 set 1의 불연속면의 극점(pole)이 전도파괴 불안정영역에 도시되어 전도파괴 가능성이 있는 것으로 확인되었으며, 이는 현장조사 결과와도 일치한다.

Fig. 10. Stability analysis of wedge failure using DIPS.

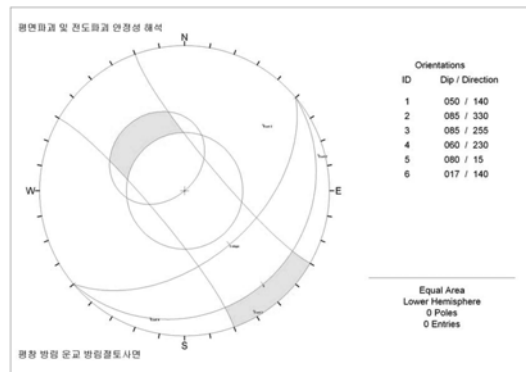
Fig. 11. Stability analysis of toppling and sliding failure using DIPS.

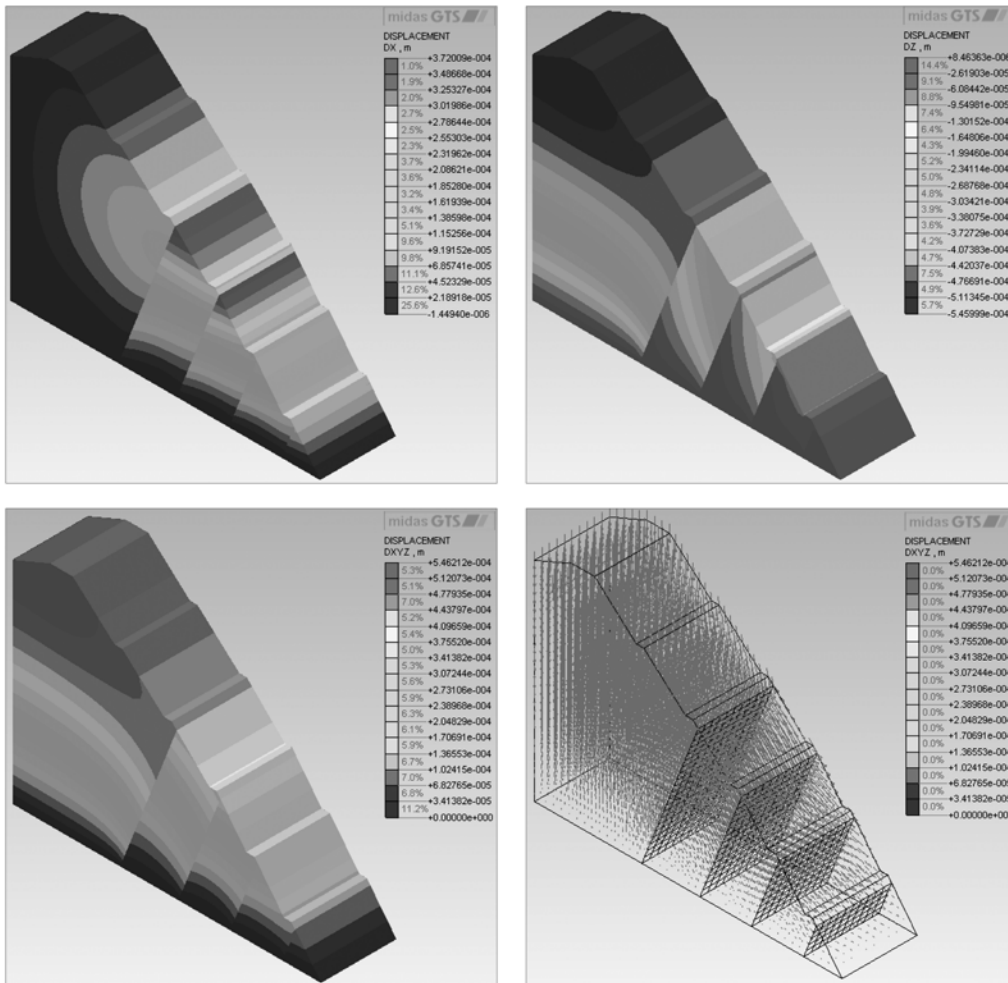
변위거동양상을 살펴보면 전체적인 변형이 불연속면을 중심으로 집중되어 발생하는 것으로 나타났다. 변형정도는 상부에 위치한 계면요소 주변에서 더 큰 변형정도를 보이고 있다. 이는 불연속면의 연장성이 긴 특성으로 인한 것이기도 하며 해석 경계조건 설정시 바닥면에 대한 조건(모든 방향 구속)에 의해 상대적으로 경계조건과 인접한 하부 계면요소의 경우 변형이 억제되는 효과를 가져오기 때문인 것으로 판단된다. 만약 하부암 유실 등으로 인해 하부 지지력이 상실되거나 경사방향과 유사한 방향의 또

Fig. 14. Deformation contour of slope(DX, DZ, DXYZ, Vector Plot).

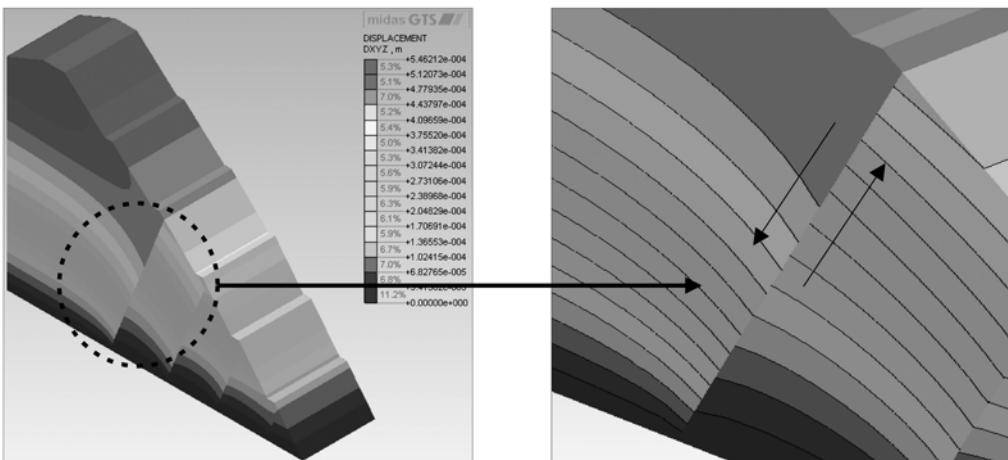
불연속면에 의한 사면의 거동양상을 좀 더 자세히 살펴보면, 사면방향으로의 변위 즉, 수평변위의 경우 불연속면의 역방향 기하특성과 자중으로 인한 암반의 회전 거동양상이 관찰되었으며, 수직변위의 경우는 불연속면을 따라 미끄러짐이 발생하는 것으로 나타났다. 이는 급경사 절리면에 의해 분리된 암주들이 전방으로 경사짐에 따라 암주가 수평방향으로 이동하게 되고, 상대적으로 강도가 약한 불연속면 방향으로 암주사이에 미끄러짐이 발생하게 되는 거동양상으로 현장에서 관찰되는 인장균열 또한 이러한 거동으로 인해 발생한 것으로 판단된다. 해석결과 변위등고선을 살펴보면 계면요소를 중심으로 좌우 절점들이 분리되는 현상이 관찰된다(Fig. 15). 이는 실제 절점이 분리되는 것이 아니며 좌우 절점사이에 존재하는 계면요소의 변형에 의한 현상이다. 이는 전형적인 굴곡전도파괴의 거동특성으로 현장에서 관찰된 실제거동양상과 매우 유사하며 분리거동으로 인해 현장에서 관찰되는 균열 또한 해석결과 변형형상에서 관찰되고 있다(Fig. 16).

Fig. 15. Sliding behavior along discontinuity direction (Node separation in interface elements).

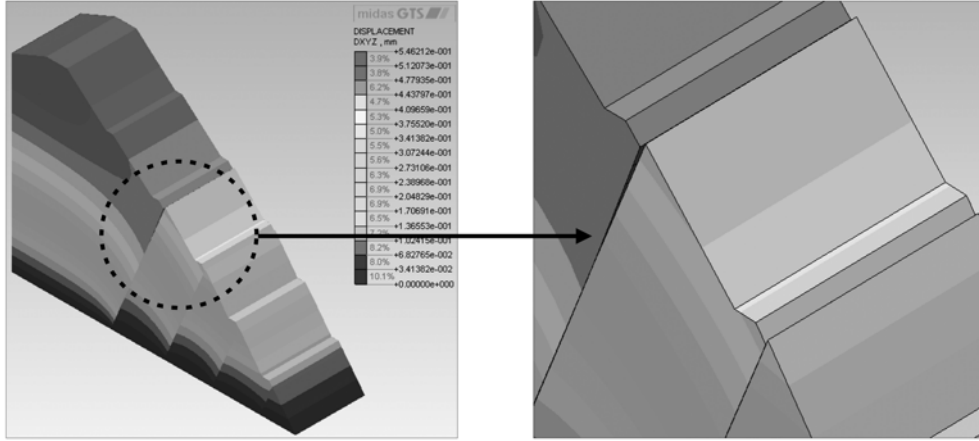
Fig. 16. Toppling behavior(cf. Fig. 9. Tension crack in situ.).
