압축패커를 이용한 보은지역의 질산성질소에 의한 오염지하수 수질개선

이병대^{1*} · 윤욱¹ · 윤성택² · 조희남³

Improvement of Water Quality for Contaminated Groundwater by NO₃-N using Compression Packer in Boeun

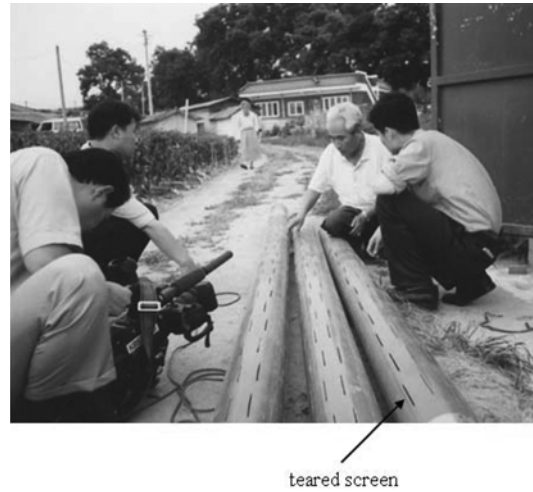
Fig. 7. Inflow of contaminated groundwater into groundwater well due to teared screen.

직경 150 mm의 내부케이싱이 최하부 심도 구간까지 설치되어 있다. 38 m 구간과 54 m 구간에서 동남동 방향의 비교적 큰 규모의 단열대가 확인되었으며, 이 구간이 주대수층 구간인 것으로 판단된다. 내부 케이싱은 최하부 구간까지 설치하였으나 찢어진 유공관으로 설치하여 오염된 지표수가 유입되었다(Fig. 7). 공내촬영에서 오염된 지표수가 유입되는 구간인 40 m 지점까지 그라우팅을 실시하고 패커 장치를 설치하였다.

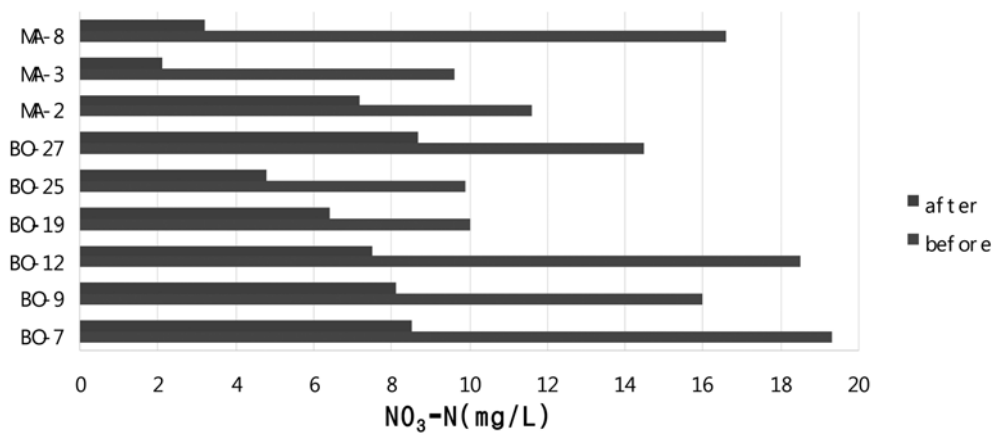
Fig. 8. NO₃-N concentration before and after packer grouting in Boeun.

감소되었다. BO-9는 16.0 mg/L에서 8.1 mg/L로 50%, BO-12는 18.5 mg/L에서 7.5 mg/L로 60%, BO-19는 10.0 mg/L에서 7.4 mg/L로 26%, BO-25는 9.9 mg/L에서 4.8 mg/L로 52%, BO-27은 14.5 mg/L에서 8.7 mg/L로 40%, MA-2는 11.6 mg/L에서 7.2 mg/L로 38%, MA-3은 9.6 mg/L에서 2.1 mg/L로 79%, MA-8은 16.6 mg/L에서 3.2 mg/L로 81% 감소되었다. 이들 공들중 특히 MA-3 공과 MA-8 공은 압축패커 장치 설치전에 비하여 각각 79%, 81%로 거의 완벽하게 수질이 개선되었다.

염된 지하수 유입을 완벽하게 차단하여 수질을 개선시킬 수 있는 새로운 오염방지시설 역할을 하고 있다는 것을 의미한다. 반면에 BO-19, MA-2 공은 압축패커 장치 설치후에도 질산성질소 함량이 각각 26%, 38% 감소되어 수질개선 정도가 다른 공들에 비해 상대적으로 미약하다. 이는 이 공에 대한 공내촬영 결과 절리 및 파쇄대가 많이 발달되어 있고 암반 자체의 상태가 매우 불량하여 그라우팅과 압축패커를 설치하여도 상부의 오염된 지하수가 조금씩 유입되는 것으로 판단된다. 또한 이 공들은 논과 하천 바로 옆에 위치하여 오염된 천부지하수가 다른 공들에 비하여 더욱 쉽게 공내로 유입될 수 있는 조건을 갖추고 있다.

압축패커 설치전의 기존 지하수공들의 질산성질소 함량은 먹는물 수질기준값을 초과하여 음용수로 이용하기에 부적합하게 오염되었거나 거의 수질기준값에 가깝게 오염되었다. 이들 공들에 대하여 완벽한 그라우팅과 압축패커를 설치하고 약 1개월 동안 지속적인 양수를 한후 수질 분석을 실시하였다. 그 결과 모든 공들의 질산성질소 함량이 압축 패커 설치 전에 비하여 26~81% 감소되었다(Fig. 8). BO-7 은 설치전의 19.3 mg/L이서 설치후에는 8.5 mg/L로 56%
