설악산국립공원 천불동 계곡에서 발생한 낙석 거동분석

Analysis for Behavior of Rockfall Movement by Cheonbuldong Valley of Seoraksan National Park

조 용 성¹ Cho, Yong-Sung

김 유 성² Kim, You-Seong

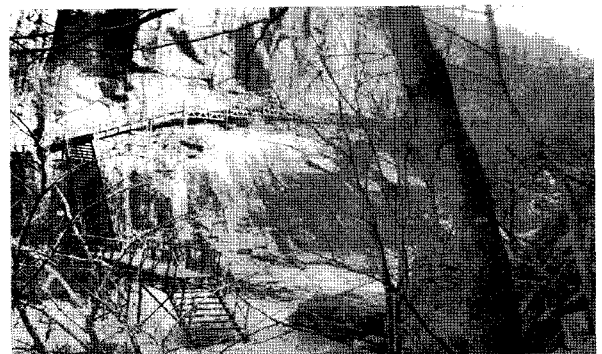
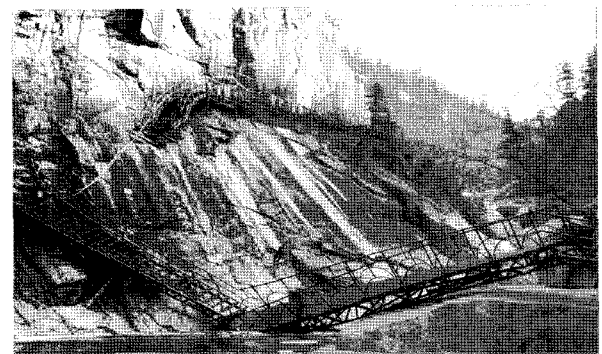
적으로 높이 약 50m 부근의 소단에서 3~4개의 낙석으로 분리되어 하부(계곡부)로 이동된 상태였다. 또한 최초 지점에서 발생된 낙석크기는 높이 약 2.0m, 폭 3.0m 내외로 추정될 수 있으며, 계곡에서 관찰되는 3개의 낙석크기는 평균적으로 높이 0.9~1.0m, 폭 0.9~1.0m 내외였다. 그림 2는 낙석발생 전·후의 병풍교 철재교량의 모습을 보여주고 있다.

그림 2. 낙석발생 전·후의 병풍교 교량 상태

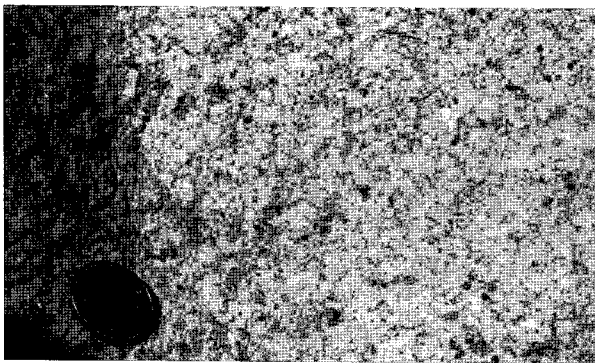
각도의 인장절리와 수평절리들이 발달하고 있다. 수평·수직으로 발달된 절리는 암반의 풍화 및 침식 등이 지속적으로 발달하고 있어 항상 낙석발생의 위험요소를 가지고 있는 것이 특징이다. 그림 3은 조사지역 암반은 조립질 흑운모화강암으로 구성광물은 정장석, 각섬석, 흑운모, 석영 등으로 되어 있다. 특히 암반 전체적으로 분홍색 장석을 많이 포함하고 있어 대체적으로 분홍색을 띄고 있다. 또한 발생된 낙석의 화강암 표면은 풍화가 심하게 발달되어 있었으나, 내부는 다소 강한 형태의 암괴를 형성하고 있는 것이 특징이다.

그림 3. 조사구간 구성암종

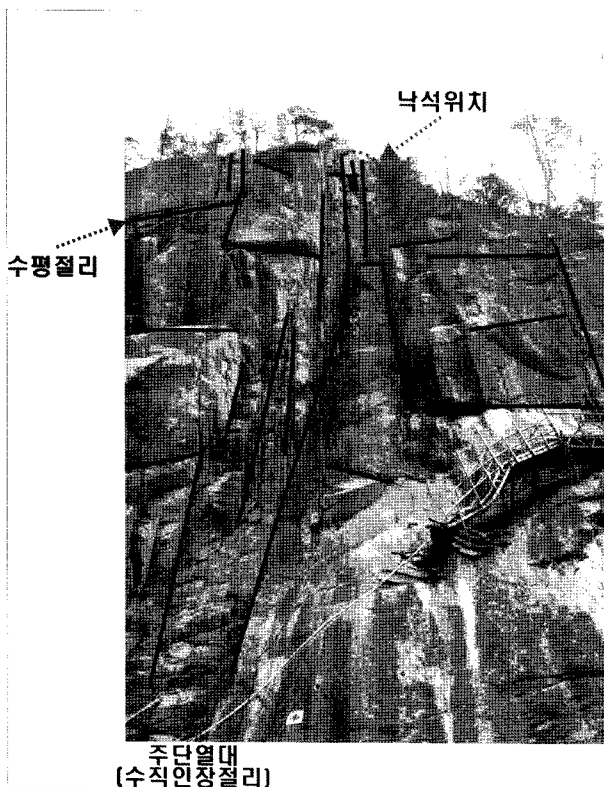
그림 4. 낙석 발생부근에 발달된 절리

을 규명하기 위하여 현장에서 직접 불연속면의 방향과 경사 등을 조사하였다. 현장조사는 지형여건상 수직암반에서 직접 측정할 수 없었으나, 최대한 하단부 및 최고 상단부에 밀착하여 주요 절리를 측정하였다. 현장조사는 주요 불연속면에 대하여 조사를 실시하였으며, 주향 N56E 경사 80SE, N8E 경사85SE, 주향 N10W 경사 45SW로 조사되었다. 또한 사면은 주향 N64W 경사 85NE로 조사되었다(그림 4 참조).

조사지역의 절리구조는 주 단열대인 수직절리와 수평절리들이 교차하며 노두와 분리된 암괴들을 형성하고 있다. 이러한 암괴들 중 경사각이 90° 이상인 암반의 절리 틈사이로 이동하는 지표수 및 지하수가 해빙기의 동결융해에 의한 팽창, 수축의 반복에 의해 풍화가 가속되었으며, 급격한 기온변화의 해빙기에 암반(이완암괴)이 지탱될 수 있는 지지력이 상실되어 자연스럽게 이완된 암괴가 하부로 이동되어 낙석이 발생된 것으로 판단된다. 또한 조사지역은 지형 및 지질구조상 낙석의 위험성이 상시 존재하고 있으며, 이러한 낙석은 인위적인 환경으로 인해 발생된 것이라기보다는 자연적인 현상으로 설악산의 지형 변화과정의 일부분으로 판단된다.

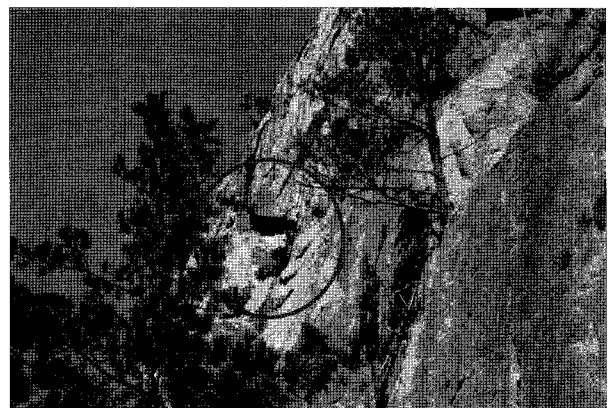
조사과정에서 1차 낙석이 발생된 높이 50m 지점을 직접 올라가 현장조사를 실시하였다. 현장 여건상 최초 발생지점을 직접 올라가 관찰할 수 없었으나, 낙석발생 주변에서는 지속적인 누수현상 등의 흔적이 관찰되었다. 또한 1차 낙석이 발생한 지점의 주위에는 몇 개의 참나무 및 소나무가 부러져 있었으며, 많은 암석 파편들이 관찰되었다(그림 5, 6 참조). 2차 낙석의 흔적은 철제 교량, 하천바닥 등에서 관찰되고 있으며, 1차 낙석에서 분리된 3~4개의 낙석에 의하여 철제교량이 파손된 상태이다. 또한 하천에서도 낙석이 발생되면서 깨진 암괴

그림 5. 최초 낙석발생 지점(높이 약 80m 지점)

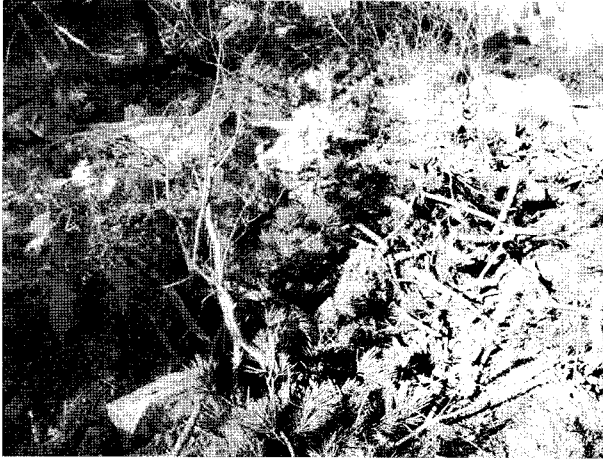
그림 6. 1차 낙석발생 지점의 주변상황(높이 약 50m 지점)

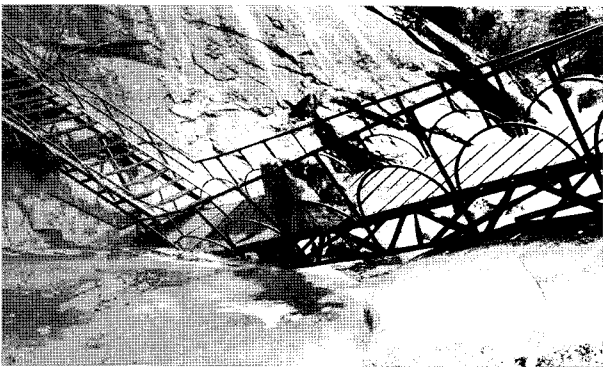
그림 7. 교량에 떨어진 낙석

및 잘려진 나무들이 관찰되었다(그림 7, 8 참조).

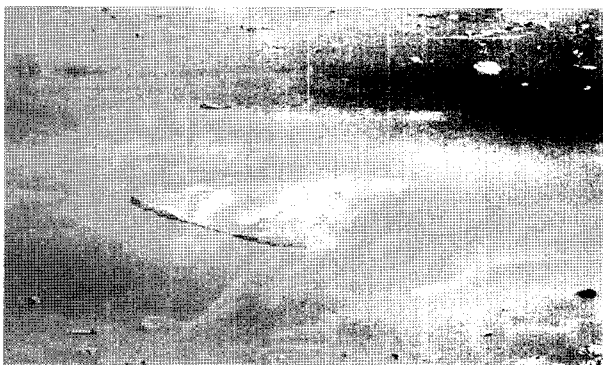
그림 8. 계곡에 떨어진 낙석

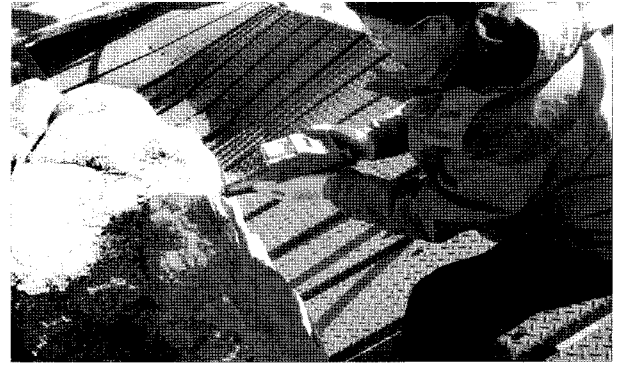
현장에서 발생된 낙석의 일축압축강도를 추정하기 위하여 슈미터해머시험(Schmidt hammer test)을 철제교량위에 떨어져 있는 낙석에 대하여 실시하였다(그림 9 참조). 슈미터해머시험은 암반의 풍화정도 및 타격위치에 따라 다소 차이가 크지만 대체적으로 61~244MPa의 강도를 보여주었고, 평균 110MPa로 조사되었다. 그림 10은 낙석발생 지점의 정면부의 암반은 수평 및 수직절리의 발달정도가 매우 크며, 부분적으로 상부에 이완암

그림 9. 슈미터해머시험(schmidt hammer test)

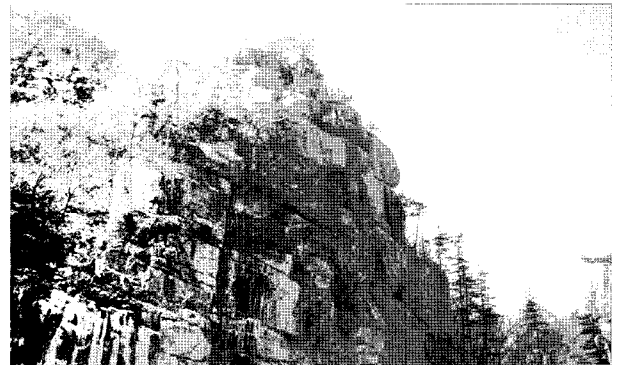
그림 10. 조사지역 정면의 암반상태

괴(뜯돌)가 관찰되었다.

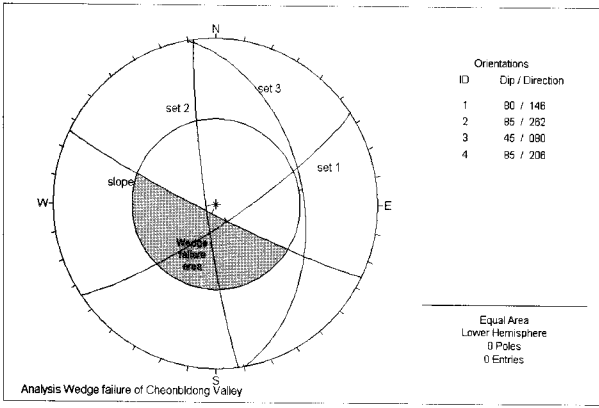
그림 11. 썩기파괴(Wedge failure)에 대한 안정성 해석결과

대한 해석결과로 set1과 set2의 불연속면이 썩기파괴 가능영역에서 교선방향으로 나타나고 있어 썩기파괴의 발생가능성이 크게 나타나고 있다. 실제 현장에서 발생한 낙석의 경향에서도 썩기파괴 형태로 나타나고 있었다. 그림 12는 평면 및 전도파괴에 대한 해석결과이며, set1이 평면파괴 영역에 나타나고 있어 평면파괴에 대하여도 불안정상태로 해석되었다. 그러나 전도파괴 발생가능 영역에서는 어떠한 절리군도 포함되어 있지 않아 전도파괴에 대해서는 다소 양호한 것으로 나타나고 있다. 따라서 조사지역의 암반은 썩기파괴 및 평면파괴에 대하여 매우 불안정한 상태로 해석되었다.

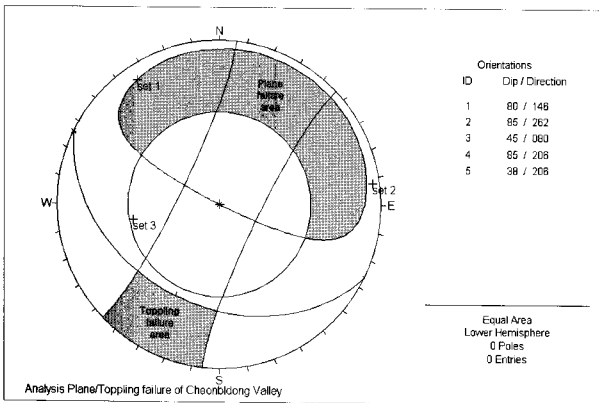
그림 12. 평면파괴(Plane failure), 전도파괴(Toppling failure)에 대한 안정성 해석결과

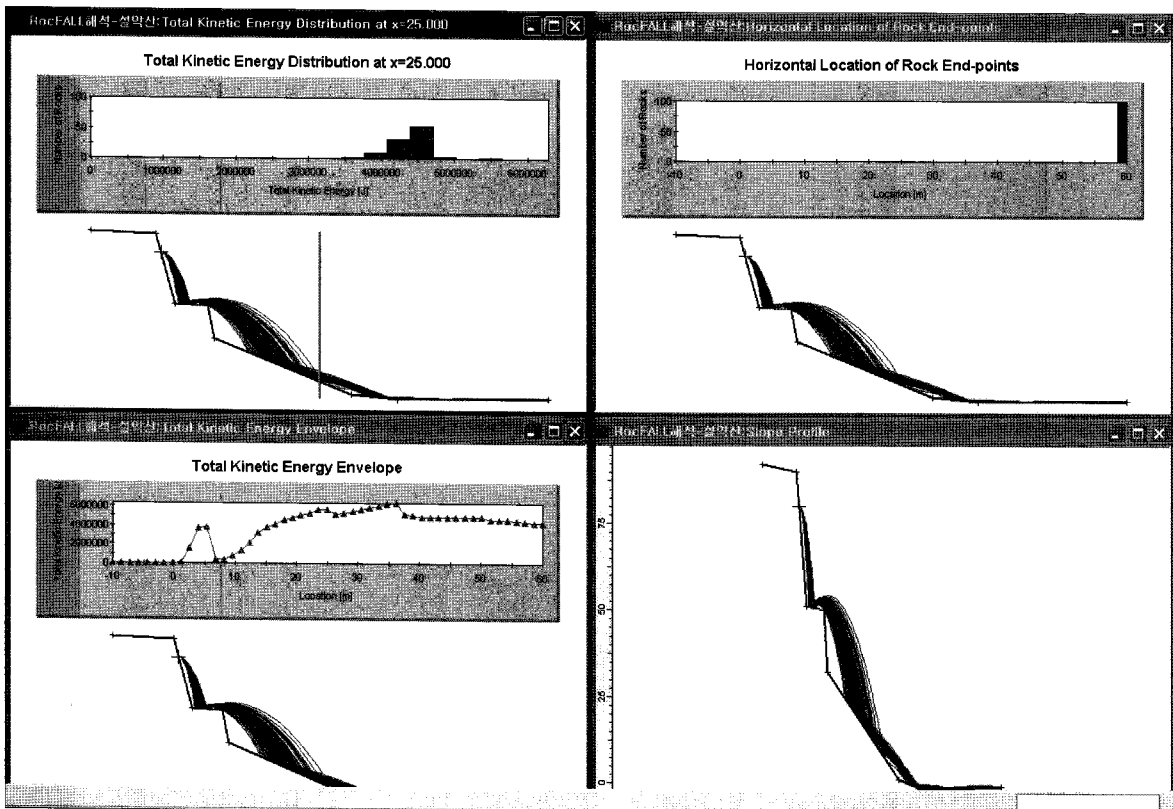
낙석에너지 산정시에는 낙석의 크기 및 형태, 절개면의 거칠기, 반발계수 등 많은 매개변수를 고려해야 하는데, 절개면의 특성 및 낙석의 운동형태 등 낙석에너지에 영향을 줄 수 있는 요소를 고려할 수 있는 Simulation Program RocFall-ver4.0 을 이용하여 보다 정확한 낙석 이력 및 낙석에너지를 해석하였다. 그림 13은 RocFall 프로그램을 이용하여 100회 시행결과와 낙석에너지를 보여주고 있다. 해석결과로부터 높이 50m 내외에 존재하는 소단부에서 1차 낙석이 나타나고 있으며, 하단부 경사부에 2차로 낙하가 되는 것으로 나타나고 있어 현

그림 13. RocFall 해석결과

장에서 조사된 내용의 낙석이력과 일치되었다. 이러한 결과로부터 낙석의 최대에너지는 수평거리 30m 내외에서 4,000~6,000kJ로 나타났다. 낙석은 소단에서 1차로 3~4개로 낙석이 분리되어 하부로 이동되어 추가 낙석이 발생한 상황에서도 최종점에서의 최대 낙석에너지는 4,000kJ로 나타날 수 있을 것으로 판단된다. 본 조사 현장은 설악산 대청봉구간의 주 탐방로로 많은 탐방객이 이용하는 곳으로 향후 추가낙석에 대비하기 위한 구조물 설치에는 환경적 측면에서 많은 문제가 발생할 것으로 판단된다. 따라서 자연현상에 대하여 인위적인 낙석방지에 대한 시설물 설치보다는 교량을 우회하여 설치한다면 추가낙석에 교량의 파손을 방지할 수 있을 것으로 판단된다. 그림 14는 붕괴된 교량상태와 추가낙석이 발생할 경우 피해를 최소화할 수 있도록 새롭게 설치된 교량 모습을 보여주고 있다. 교량설치 후 약 2년 동안 추가 낙석은 발생되지 않아 탐방객이 안전하게 탐방을 할 수 있었다. 낙석은 예기치 못하게 발생할 수 있다. 따라서 향후 국립공원 내에서 발생할 수 있는 낙석을 방지하기 위해서는 정밀조사를 바탕으로 다양한 자연경관과 어우러진 관리대책이 선행되어야 할 것으로

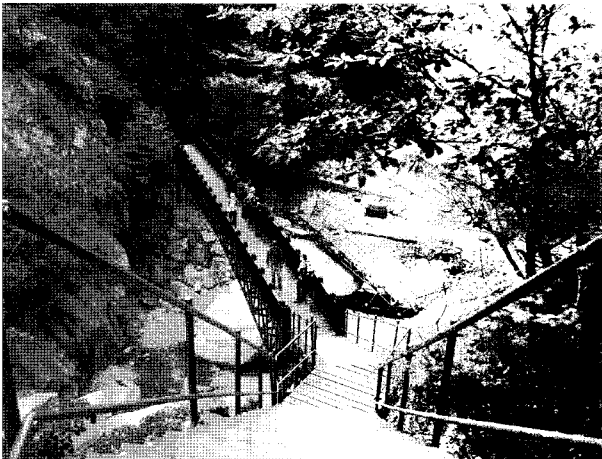
그림 14. 붕괴된 교량(좌) 및 새롭게 복구된 교량(우) 상태

- (1) 설악산국립공원의 암반에 존재하는 절리는 발달 정도가 해빙기 및 여름철 집중호우 시에 매우 발달하여 낙석의 발생빈도가 매우 높게 나타난다. 따라서 사전에 과거 낙석이 발생한 지점 및 가능성이 매우 큰 지점에 대하여 정밀조사(사진자료, 암반절리 변화상태, 풍화진행속도 등)를 실시하여 위험요소를 5단계(극히위험, 위험, 안정하나 위험요소 증가, 안정유지, 안정)로 점수화하여 위험지구에 대하여 집중적인 관리가 필요할 것으로 판단된다.
- (2) 천불동계곡의 낙석발생 지역은 발달된 수평·수직 절리, 지표수, 지하수 및 나무의 뿌리, 풍화 등의 다양한 변화에 의하여 지속적인 낙석발생 가능성이 크게 상존하고 있는 상태로 구성된 암반 전체에 존재하는 위험요소를 인위적으로 제거하거나 방지시설물의 설치는 자연경관을 훼손할 수 있는 소지가 있어 바람직하지 않은 것으로 판단된다.
- (3) 낙석이 발생된 곳에 대하여 현장 정밀조사 및 수치 해석 등의 다양한 조사를 바탕으로 절리가 발달된 구간을 피하고 위험요소가 적은 부분으로 탐방로를 개설하였으며, 추후 발생할 수 있는 낙석으로 인하여 탐방로를 훼손시키지 못하게 새롭게 선형을 변경하여 교량을 설치하였다. 교량설치 후 추가 낙석은 발생하지 않았으며 많은 탐방객이 자유롭게 이용하고 있다.
