비행기 꼬리 지상접촉사례 및 안전확보방안에 대한 고찰

신 대 원
한서대학교 항공학부 교수
dwshin@hanseo.ac.kr

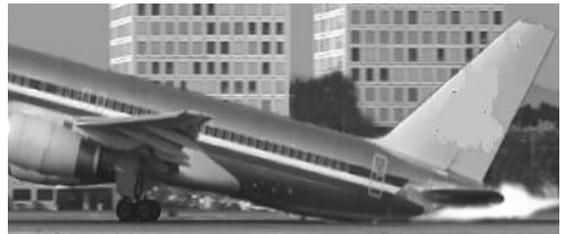
〈그림 1〉 이륙 부양 중 꼬리 지상접촉

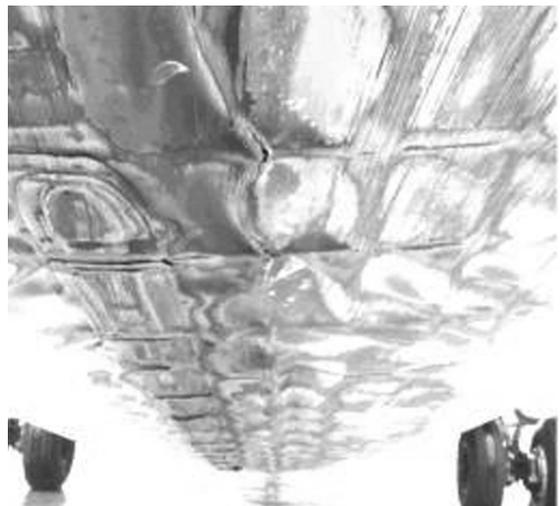
〈그림 2〉 Tail Strike 후 동체 손상

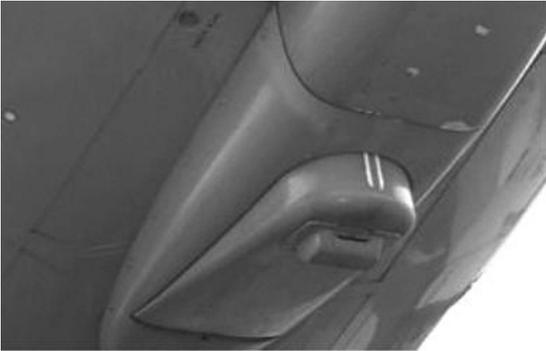
④ 조종사는 비행 후 점검결과 Tail Skid가 0.5mm각인 것으로 확인하였다(허용한계치는 15mm로 안전에는 이상 없음).

(그림 3) Tail Skid 형상

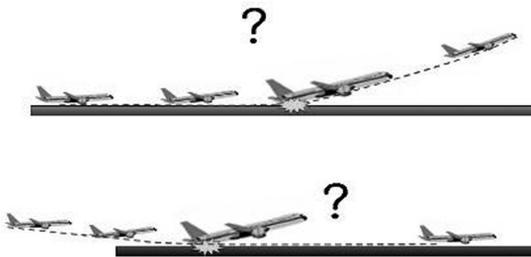
사례㉔ : ① oo공항 계류장에서 조종사가 비행 전 점검 업무 중 비행기 동체 후미 표피에 긁힌 자국을 발견하여 비행기 기체점검관계로 결항 조치하였다.

〈그림 6〉 감지하기 어려운 Tail Strike

비행 전·항공기 상태에 대한 점검은 임무 조종사와 정비사의 고유 업무에 해당되며, 운항절차에 따라 비행한다면 이러한 사례를 막을 수 있을 것이고, 또한 어느 단계에서 발생하였는지를 명확하게 판단할 수 있을 것이다. 철저한 비행 전·후의 검사 및 운항절차의 준수는 비행안전에 근간이 된다는 점은 아무리 강조해도 지나치지 않을 것이다.
