토사지반 흙막이 공법에서의 압력식 쏘일네일링 시스템 적용 사례

본 사례는 화강풍화토 및 화강풍화암으로 구성된 지반에서 압력식 쏘일네일링 공법을 적용한 흙막이 벽체의 거동을 계측 및 인발시험 결과를 비교분석함으로써 압력식 쏘일네일링 공법의 현장 적용성에 대하여 기술하고자 한다. 또한, 시공 중 발생된 문제점에 대한 대책방안을 소개함으로써 본 공법의 문제대처능력에 대한 우수성에 대하여 기술하고자 한다.

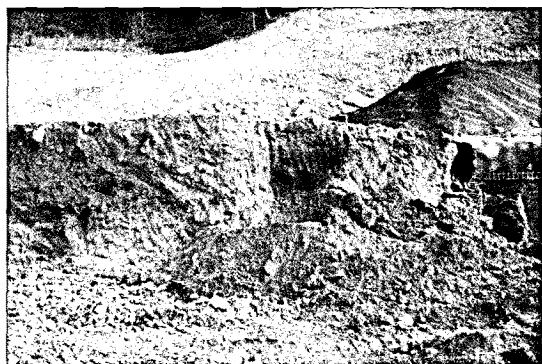
(c) 강도저하에 의한 붕락

굴착면의 지층 분석결과 소규모 붕락이 발생한 지층은 화강풍화토 계열로 지하수 등의 물과 접촉으로 인한 강도 저하 및 팽창, 굴착 시 응력이완으로 인한 급격한 강도 저하가 발생할 것으로 예상된다. 앞서 기술한 화강풍화토의 특성 및 모암의 절리 경사방향 및 경사각 등 본 현장의 지반 여건으로 인해 그림 3에 나타난 바와 같이 일부구간에 소규모의 붕락이 발생하여 면정리 및 방수포 조치 등 초동조치를 실시하였다. 이후 조속히 하부 미굴착 구간 굴착 시 굴착면의 탈락 방지를 위해 그림 5 및 표 3에 나타난 바와 같이 수직 네일링 설치하였다.

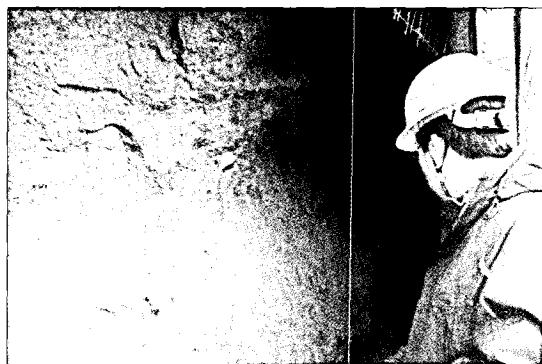
(d) 모암의 절리에 의한 붕락

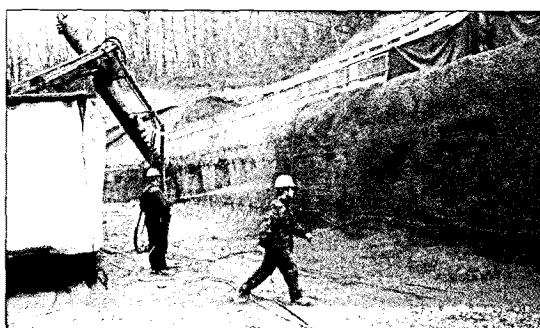
공장동 구간의 화강풍화토는 입도분포가 불량한 실트 질 모래로 점착력이 작고 입경이 균등하여 그림 6에 나타난 바와 같이 속크리트 탈락이 발생하여 표 4에 나타난 바와 같이 당초계획을 변경하였으며 와이어메쉬 및 속크리트 타설 전경은 그림 7에 나타나 있다.

그림 6. 속크리트 타설시 속크리트 탈락 발생

당초	변경
1차 콘크리트 타설(7cm) → 와이어메쉬 설치 → 2차 콘크리트 타설(8cm)	1차 와이어메쉬 설치 → 1차 콘크리트 타설(7cm) → 2차 와이어메쉬 설치 → 2차 콘크리트 타설(8cm)

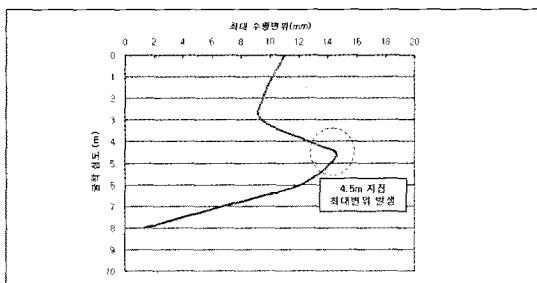
(a) 1-1 구간

화강풍화토의 강도저하 또는 모암의 절리에 의하여 일부 구간(I-1구간 : 4.5m 지점, I-3구간 : 6.0m 지점, 그림 8 참조)에서 변위가 많이 발생하였다.

나타낸 후 점차적으로 감소하는 경향을 나타내고 있다. I-1 지점의 경우 초기 굴착 시, I-3 지점의 경우 초기 및 4단 굴착 시 과다한 변위가 발생하였다. 특히, I-3 지점의 경우 배후에 지하수맥이 통과하여 점토층이 나타나 변위가 급격히 발생하여 특별관리구간에 근접하였다. 그러나 두 지점 모두 4단 굴착 이후 변위증가량이 감소하여 점차적으로 수렴하는 경향을 나타내고 있다.

가능성이 있기 때문에 과다변위 발생구간에 대해서는 계측결과의 주기적인 분석 및 기존 설계된 네일링 사이에 추가 보강 쏘일네일링을 설치(그림 9 참조)하였다.

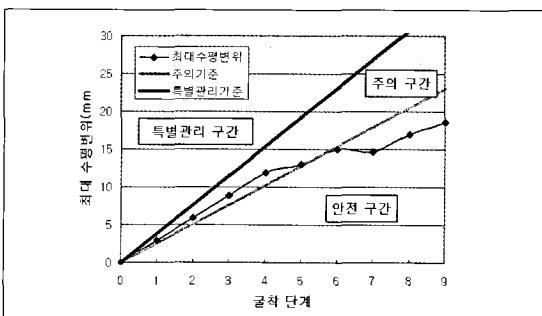
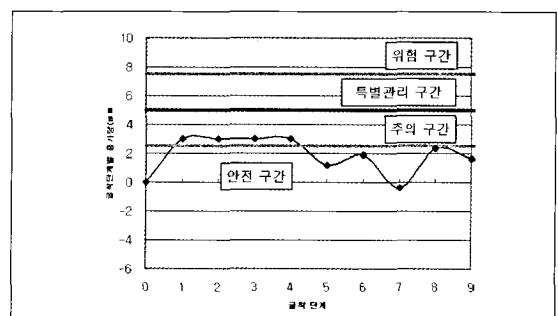
그림 11. 지중수평변위 분석(I-1)

최대 수평변위는 각각 18.55mm, 19.67mm로 0.002H 이내이다.

이는 본 지점에 과다변위가 발생하여 기존 설계된 네일 링 사이에 추가 보강 콘크리트 네일링을 조속히 설치함으로 인해 지반내 네일링으로 인한 아침효과로 수평방향으로의 안정성이 향상됨으로써 나타난 결과이다. 또한, 각 구간별
