가스터빈 내부 냉각계통 발화에 의한 고온부품 손상의 현상학적 고찰

*한국동서발전(주)

A Phenomenological Review on the Damage of Hot Gas Parts caused by Explosion of Gas Turbine Cooling System

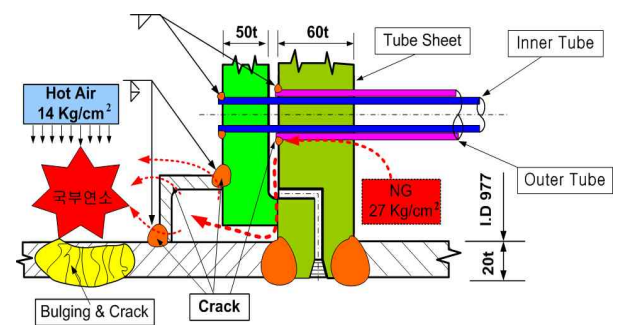
<그림 9> Bulging 및 Crack 발생 개념도

가스터빈이 기동정지를 반복하면서 열교환기에 유입되는 압축공기와 연료가스 온도가 변함에 따라, <그림 2>와 같은 Strait Type의 취약부에서 열팽창으로 인해 <그림 9>와 같은 Inner Tube Sheet와 Seal Angle 용접부 균열이 발생되었다.

이러한 균열부에서 Inlet Shell Cover 하부로 연료가스가 누설되어 이물질과 접촉하거나 고온 압축공기와 접촉되면서 국부적인 연소가 발생되었고, 열교환기 하부를 가열하여 Bulging 손상이 발생한 것으로 추정하였다(3, 5, 9).

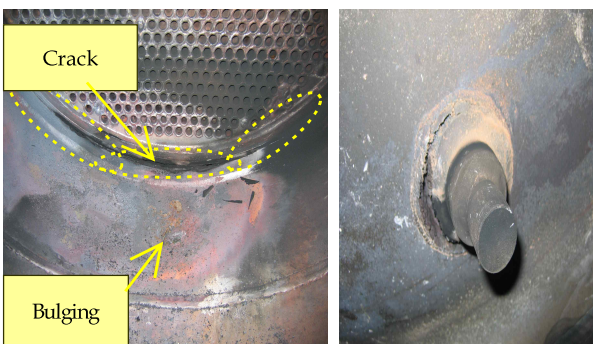
손상 형태를 보면, <그림 7>에서와 같이 Hot Air Inlet측 Shell 하부에는 과열에 의한 국부적인 변색 및 Bulging이 발생되었고, <그림 8>에서와 같이 하부 Drain Port와 용접된 Shell 부분에는 균열이 발생되어 외부로 누설되었다.

<그림 7> 내부 균열

<그림 8> 외부 균열

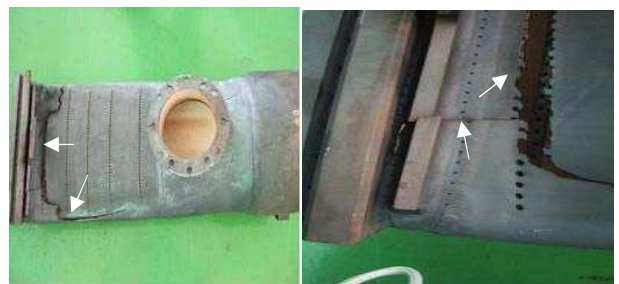
<그림 10> 연소기 균열 손상 상태

정상운전중 연소불안정 현상 발생으로 내부 점검결과 <그림 10>과 같이 연소실과 터빈 통로인 Transition Piece가 균열되는 손상이 발생되었다.

가스터빈 연소기의 손상은 주로 과열에 의한 소손이나 연료가 연소되면서 발생하는 압력변화에 의한 연소 진동 균열로 발생되는데, <그림 10>과 같은 균열손상의 경우 연소 진동에 의해 피로한계를 초과할 때 발생하는 전형적인 손상 현상으로 판단하였다[6, 8, 11, 12].

<그림 10>과 같은 손상은 전형적인 연소진동에 의한 피로한계 초과로 발생하는 손상형태이나, 연소실 부품은 터빈축과 바로 연결되어 있으므로 조립간극이 좁거나 지나치게 근접해 있을 경우 터빈축의 진동과 충격이 전달되어 피로수명을 가진시키면서 균열발생의 근본원인이 될 수 있다.

연소실 고온부품 균열 손상은 1단 고정날개에서의 강한 충격현상이 직접 전달되어 1차적인 피로한계 초과 손상을 유발시켰으며, 이후 운전시 연소진동이 가진되어 모재가 파단되는 손상이 발생되었다. 이로 인해 최종적인 손상 형태가 전형적인 연소진동에 의한 손상과 동일한 형태로 나타나게 되었다.

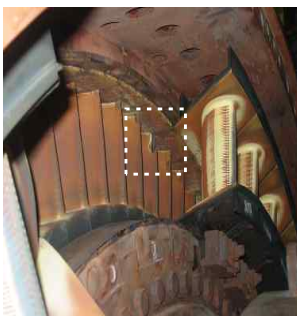
<그림 11> 회전날개 손상부

가스터빈 내부 중간점검중 <그림 11>과 같은 터빈 1단 회전날개 Tip 부분에서의 손상이 발견되어 점검 결과, <그림 12>와 같이 고온의 열에 의한 재질 산화손상 또는 이물질 충격에 의한 모재 탈락 손상이 발생되었다.

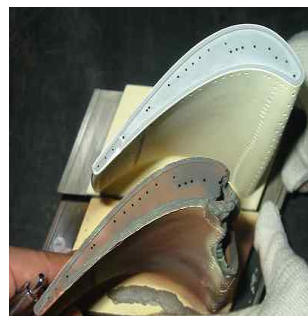
<그림 12> 손상 형태

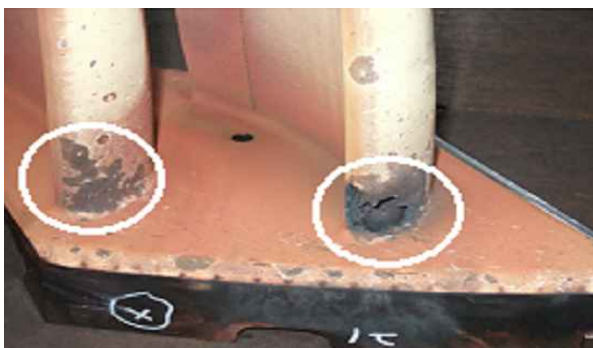
<그림 13> 고정날개 손상상태

고정날개에도 <그림 13>과 같이 외부에서 유입된 이물질 또는 회전날개에서 떨어진 조각에 의하여 부딪힌 충격으로 Coating이 손상되고 모재 재질이 탈락되는 손상이 발생되었다. 고정날개에서의 손상 또한 터빈 회전날개의 원심력에 의하여 이물질이 바깥쪽으로 밀리면서 전체적으로 가장자리를 충격하는 손상발생의 특징이 있었다.

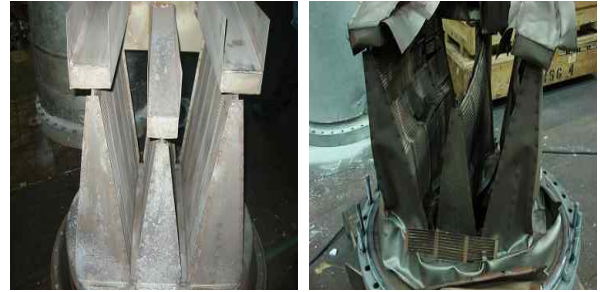
가스터빈 내부 회전날개와 Rotor 냉각용 공기 계통에 유입될 수 있는 이물질을 차단하기 위하여 <그림 16>과 같은 형상의 금속판형 Filter가 설치되어 있으며, 계획예방정비공사 작업중 분해 결과 내부에서 Filter Panel이 변형되고 Element가 일부 탈락된 손상이 발생되었다.

<그림 16> 정상 상태와 손상된 Filter 상태

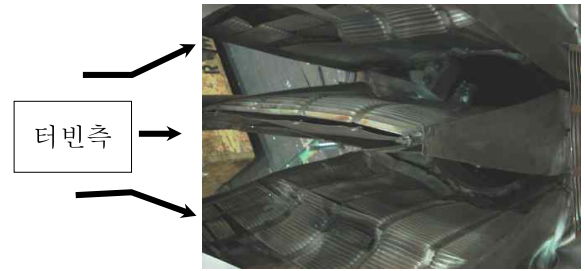
<그림 17>에서와 같이 가스터빈 내부 냉각용 공기 Filter의 Plate가 터빈 방향에서 바깥쪽으로 팽창한 것을 볼 때, 터빈측에서 충격 압력이 작용하여 팽창하면서 변형된 것을 알 수 있다.

<그림 17> Filter 압력팽창 손상방향

연소실에서 터빈 내부 냉각공기 유로에 잔류해 있던 연료가스가 발화되면서 비교적 공간이 큰 냉각공기 배관 내부에서는 폭발적으로 연소하여 터빈 냉각공기용 Filter 측으로 충격압력이 전달되었고, <그림 17>과 같이 Filter Plate가 터빈 방향에서 바깥쪽으로 팽창하는 손상이 발생되었다. 그 근거로서 <그림 18>과 같은 급격한 압력팽창에 의한 용접부 Rupture와 <그림 19>와 같은 Filter 표면 그을음 흔적을 들 수 있다.

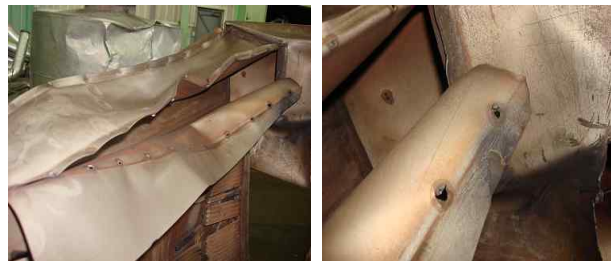
손상된 Filter는 <그림 18>과 같이 Plate 전체가 팽창에 의한 용접부 탈락과 변형이 발생되었고, Plate 표면에는 <그림 19>와 같은 연료의 연소에 의한 가열변색과 그을음 흔적이 발생되었다.

<그림 18> 용접부 파열

<그림 19> 그을음 발생

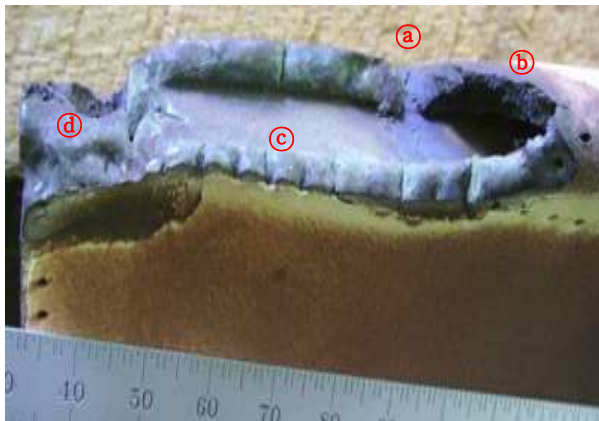
가스터빈 1단 회전날개의 손상현상을 살펴보면, 회전날개 입구 Leading Edge 부분에서 <그림 14>와 같이 이물질에 의한 타격이 ㉠ 부분에 발생하여 ㉡ 부분까지 모재가 탈락되었고, 이로 인해 회전날개의 끝부분까지 흘러가야 하는 냉각공기가 모재 탈락부분에서 옆으로 새면서 이에 영향을 받은 ㉢, ㉣ 부분은 과도하게 냉각되어 주변의 색깔과 차이를 보이면서[10] 모재 탈락 당시의 금속면이 그대로 있는 반면, 냉각이 되지 못하고 과열된 ㉤, ㉥ 부분은 연소가스에 의해 모재가 소손되면서 매끄러운 면으로 변하였다[10, 11].

회전날개 손상부분에서 모재가 녹은 범위와 변색 상태로 볼 때 손상진행이 상당기간 경과된 것으로 분석하였다.[6, 10, 11].

<그림 14> 1단 회전날개 손상부 상세

남기지 않고 원심력에 의해 바깥쪽으로 튕기면서 1단 회전날개의 전면 상부 Tip 부분을 타격하여 모재 일부가 탈락되어 Cooling Air가 누설되는 1차적인 손상을 유발하였다. 또한 Cooling Air 누설부 이후에서는 냉각 공기 부족 현상으로 고온의 연소가스에 의해 짧은 기간에 급격하게 열화현상이 진행되는 손상을 가져왔다.

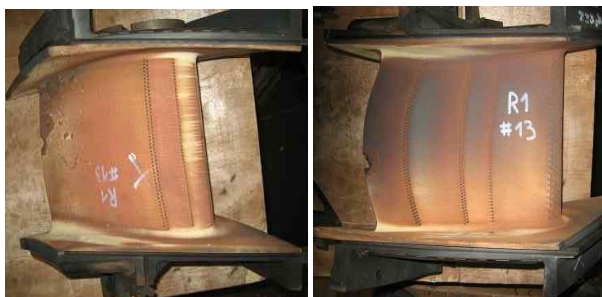
또한 외부 이물질 유입과 관련한 이론적인 측면을 살펴보면, 일반적인 외부 이물질 유입 손상에서는 <그림 3>과 같이 입구 고정날개에 먼저 타격흔적을 남기게 되지만, <그림 15>와 같이 본 논문의 사례에서는 고정날개 오목면에 이물질 유입흔적이 없었다. 따라서 외부 이물질 유입에 의한 손상보다는 자체 결합에 의해 Metal Loss로 손상이 진행되었다고 분석하였다[11].

1단 Vane Suction Side
충격 손상 흔적 있음

1단 Vane Pressure Side
내면 충격 흔적 없음

<그림 15> 고정날개 손상 상태

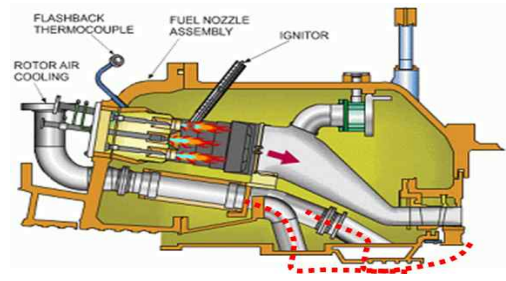
가스터빈 정지중 냉각용 공기배관으로 유입되어 터빈실과 연소실에 잔류해 있던 소량의 연료가스는 기동시 점화 속도(600rpm)에 이르기 전(약 60초) 대부분 배기가스 통로로 Purge 되었으나, <그림 21>에서와 같이 터빈 Rotor Air Cooling 배관의 유로 내부는 공간이 거의 밀폐상태이므로 짧은 시간에 완전한 Purge가 이루어지지 않았다.

또한 공기보다 비중이 가벼운 천연가스의 특성상 기동시에도 배관 유로의 상층부에는 발화범위인 5~15%이상[13] 잔류한 상태에서 점화시점에 도달하였고, 연료 연소에 의해 생성된 1,300℃의 고온 화염이 터빈 냉각용 공기배관 내부로 전달되면서 발화하게 되었다.

<그림 21> Cooling Air 배관 발화 경로

연속 운전하는 가스터빈의 경우는 압축공기에 의해 터빈 내부의 냉각유로로 연료가스가 누설되지 못하지만, 정지시에는 터빈 내부로 누설될 경우 연료가스가 냉각공기 배관에 잔류하여 기동시 손상사고를 일으킬 수 있는 위험성이 있으므로, 기동전에는 반드시 일정 시간이상 Purge를 하고, 정지시에는 연료가스 차단밸브 이후에서의 압력상승 감시와 누설되는 가스를 검출하는 경보장치를 설치하고, 연료가스 차단밸브는 정기적으로 점검하는 등 가스터빈 내부로의 누설과 관련된 설비를 항상 확인하고 점검할 필요가 있다.

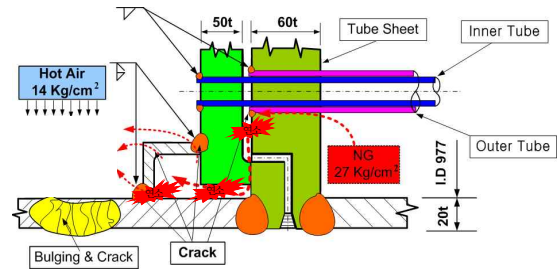
<그림 22> Bulging 및 Crack 발생 과정

터빈 내부 냉각공기 배관에서 확산된 충격 압력이 연료가스 열교환기의 가장 취약한 부분인 압축공기 입구 튜브측 용접부에 균열을 확대하였으며, 이때 전달된 화염이 연료가스 누설부분까지 확산되어 <그림 22>와 같이 연료가스 누설처에 점화원으로 작용하면서 산소 공급원인 압축공기 누설방향으로 화염을 생성하였고, 압축공기 누설부인 하부 Drain Port 부분을 장시간 가열하여 용접부 Crack 및 Bulging 손상으로 확대 되었다.

또한 본 연구에서의 사례와 같은 냉각공기 배관으로의 연료가스 누설을 방지하기 위해서는 압축공기와 연료가스의 직접 연교환하는 형식보다, 현재 대부분의 제작사에서 채택하고 있는 물과 같은 다른 유체로 열을 흡수하여 효율저하를 방지하면서 연료가스를 가열하는 방식으로 개선하여[14] 연료가스가 터빈내부로 누설될 수 있는 요인을 차단하여야 한다.

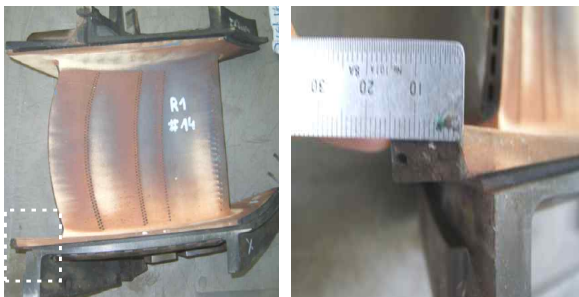
<그림 25> 1단 고정날개 탈락부 상태

현상학적 고찰 결과를 바탕으로 정밀한 제조사 결과 <그림 25>와 같이 1단 고정날개 하부에서의 충격으로 1개소의 Root부 Platform 모서리 조각이 약 15mm 탈락된 손상이 발견되었고, 1단 회전날개에서 발생된 충격부와 크기가 거의 일치하였다.
