임진강 경보제어시스템 오동작으로 인한 인명피해 사고 사례 분석

국립과학수사연구소

Analysis of Disaster with Casualty Caused by Malfunction of the Water Level Monitoring System in Imjin River

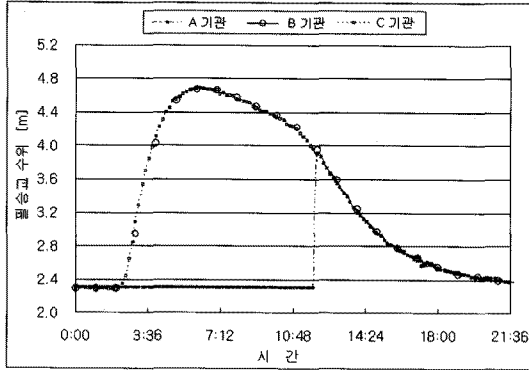
Fig. 3. Changes of water level of the Pilsung bridge at the day of accident event.

군사분계선 북쪽 약 42km 떨어진 것으로 추정되는 황강댐의 방류 시점은 2009년 9월 5일 밤부터 6일 새벽 사이로 추정되며, Fig. 3에 사고 당일의 수위 변화 추이를 나타내었다. 경보제어시스템 경보단계 중, Alarm 1단계 수위인 2.5m에 이른 시점은 C 기관의 RTU를 기준으로 02:40경이었다. 이후 수위는 꾸준히 상승하여 9월 6일 06:00경 4.74m로 최대 수위에 도달하였으며, 임진교 주변에서 야영객이 급류에 휩쓸려 실종되는 참사로 이어졌다. 사고 이전의 평소 수위로 안정된 시점은 9월 6일 21:00경 이후이고, 경보단계 이하의 수위로 내려간 시점은 9월 6일 18:30경이었다. 3개 기관에서 운용 중인 경보제어시스템 중, B 기관 및 C 기관 시스템은 정

상 운용되었으며, A 기관의 경보제어시스템은 RTU의 고장으로 사고 이전인 9월 5일 22:52경부터 6일 11:53경까지 2.3m의 일정한 수위를 표시하고 있었다.

특히 경보방송을 제어하는 A 기관 시스템의 오동작으로 인해 경보방송이 작동되지 않아 사고 당사자들은 급류에 대비하지 못했던 것으로 보인다. 만일 경보시스템이 정상적으로 동작되었다면 9월 6일 02:40경부터 18:30경까지 경보방송이 발령되고, 관리자 및 경보제어시스템에 등록된 지역 주민들에게 경보발령 및 수위정보에 대한 SMS 문자가 전송되었을 것이다.

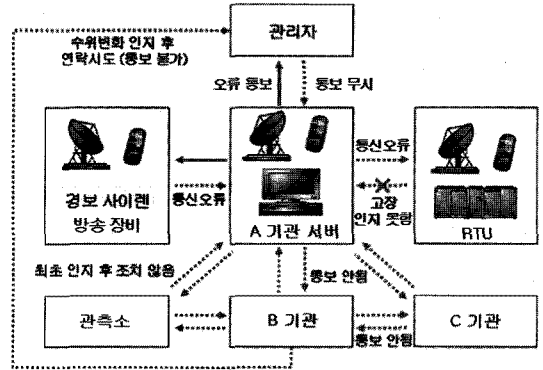
Fig. 4. A schematic diagram of disaster confrontation system in Imjin river.

사고 발생지역인 임진강에 설치된 경보제어시스템은 쌍방향 통신이 가능하고, 오류 및 경보단계 수준의 위험이 발생하는 경우, Fig. 4와 같이 관리자, 경보국 및 유관기관 간의 통보 및 협조체계가 구축되어야 한다.

그러나 사고 당시, 관리자는 서버로부터 전달된 오류 통보에 대한 적절한 조치를 취하지 못하였고,

경제용 관측소, 유관기관인 B 기관 및 C 기관 등의 원활한 협조체계가 이루어지지 않아 인명피해로 이어진 것으로 판단된다.

또한 임진강에 설치된 경보제어시스템의 경우에는 B 기관과 C 기관에서 유사한 시스템이 운용되고 있으므로 유관기관간의 협조체계를 명문화하여 긴급 상황에 대비한 효율적인 협조체계가 구축되어야 할 것으로 판단된다.
