고소작업차 부품 손상 평가에 관한 법공학적 연구

Forensic Engineering Study on Assessment of Damage to Aerial Lifter Parts

초록: 고소작업차는 최근 건물이 초고층화됨에 따라 그 필요성이 더욱 커지고 있으나 그 이용에 따른 사고가 빈번하게 발생하고 있다. 고소작업차 붐대 및 유압기기를 구성하는 부품 손상은 탑승인원이 많은 경우 다수의 피해자가 추락으로 인해 사망에 이를 수 있다는 점에서 큰 문제를 안고 있으며 또한 유사 사고가 다시 발생할 수 있는 점이 내재되어 있어 그 심각성은 매우 크다고 할 수 있다. 이에 법공학적인 측면에서 좀 더 전문화되고 체계적인 사고조사와 원인 규명을 통해서 사전에 예방대책을 마련함으로써 유사 및 동종재해의 발생을 최소화해야 한다. 본 연구에서는 파단면 검사를 통한 부품 파손형태 검사 및 재료 물성평가 등을 통해 기계부품 파손에 의한 추락 사고에 관한 정확한 사고 원인을 규명함으로써 동일 형태의 안전사고 예방에 기여하고자 한다.

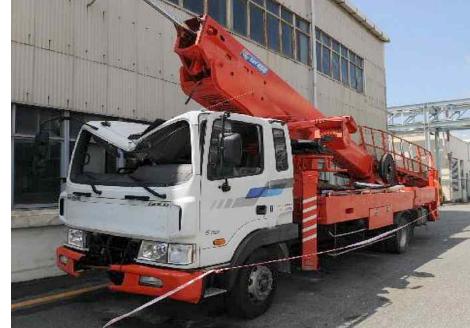
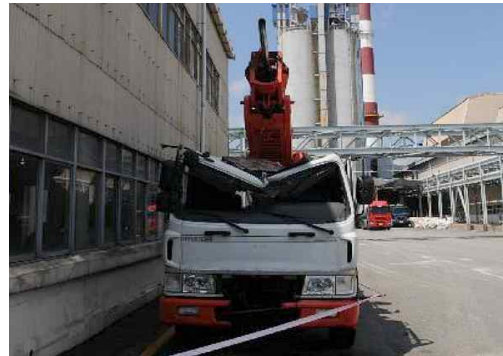
본 사고는 Fig. 1 에서 보듯 공장 내에서 노후 철판 교체작업을 위해 고소작업차 탑승함에 작업자가 타고 붐대가 상승하던 중 유압실린더와 붐대 연결부분의 고정핀이 파단되면서 실린더가 뒤로 밀리고 붐대 위 탑승함에 있던 작업자가 지상으로 추락해 인명피해를 입은 사고이다. 사고 고소차량은 총 7 단 붐으로 구성되어 있으며 붐대 인출시 1 단 붐에 설치되어 붐대 상승의 동력을 제공하는 유압기기의 유압실린더 지지 고정핀이 파손되면서 붐대의 피스톤이 차량의 상부를 관통하고 노면을 충격하였다. 붐대 상승 작업시 다른 기계 부품에 특이 결합 및 회로 오작동 없이 정상 운행된 점을 고려할 때 본 추락 사고의 근본 원인은 고정핀의 파단 문제에서 찾을 수 있을 것이다. 본 연구에서는 고정핀의 손상원인을 프랙

(a) Side view of aerial lifter

(b) Front view of aerial lifter

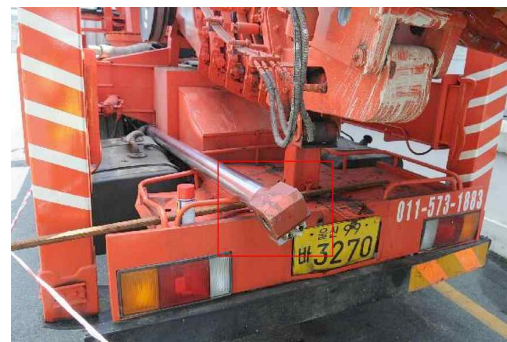
(c) Failure pin in the aerial lift

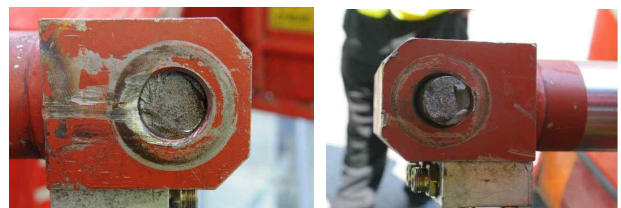
(d) Fracture section of failure pin

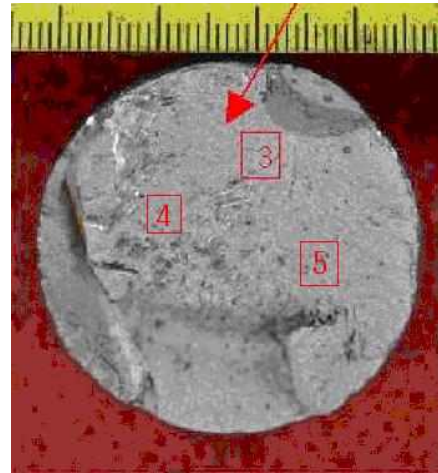
Fig. 4 Condition of failure pin

Fig. 4 에서 보듯 고정핀의 직경은 약 40 mm 로 유압실린더에 회전조인트 형식으로 피스톤의 체결 홈에 끼워진 면을 따라 파단된 상태이다. Fig. 4(b) 는 고정핀의 파단면을 보여주는 것으로써 ③ 부위 주변에서 균열 시초부와 화살표 방향으로 균열이 방사선 형태로 전파해 나간 균열 전파면상에 해안 자국(Beach mark)이 육안으로 관찰된다. Fig. 4 와 같이 동심원의 중심이 되는 ③ 부위를 주사전자현미경으로 관찰하면 Fig. 5, Fig. 7, Fig. 8 에서 보듯 ① 부위를 균열시작점으로 균열이 시작되고 ② 부위에서 균열 전파에 따른 평활한 원형의 피로균열 전파면이 관찰되고 전체 파단면 중 약 1/3 쯤 진전 후 ③ 부위에서 더 이상 하중을 지탱하지 못하고 과부하에 의하여 찢겨진 벽개파괴(Cleavage)형상이 관찰된다. 이러한 파단면 검사를 통해 고정핀은 수 차례 반복적인 굽힘하중에 의해 피로파괴를 당한 것으로 볼 수 있다. 또한, Fig. 6 에 나타낸 바와 같이 균열시작점인 ① 부위에서 피로 줄무늬(Fatigue striation)가 관찰되는 것으로 보아 고정핀의 파손이 피로에 의한 것임을 재확인 하였다. 광학현미경을 이용하여 파단면의 미세조직을 관찰한 결과 Fig. 9, Fig. 10 과 같이 퀴칭 앤 템퍼드 마르텐사이트(Quenched & Tempered Martensite) 조직이 관찰되는 것으로 보아 열처리 등에는 크게 문제가 없음을 알 수 있다.^(3,4) 피로 균열의 시초는 표면결함, 구조설계효과, 용접결함 등으로 인해 발생할 수 있으나 본 파단 고정핀의 경우는 파단부 주변에 노치 효과를 줄만한 날카로운 각도의 형상이 설계상 존재하지 않고 용접부가 없는 것으로 보아 구조설계 효과 및 용접결함으로 인해 피로 균열이

생성되었다기 보다는 표면연마, 표면가공 등의 표면결함에 의해 피로 균열의 시초가 발생된 것으로 판단 되어진다.

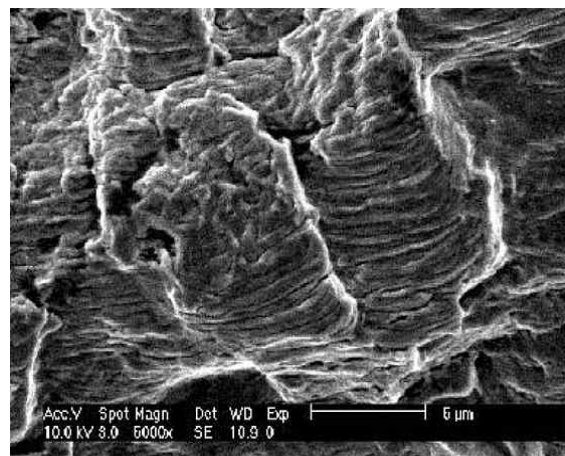
Fig. 6 Fractography of fatigue striation at the region ① in fig. 5

본 연구에서는 고소작업차 추락 사고에 따른 지지 고정핀 파손 원인을 규명하기 위해 법공학적 관점에서 프랙토그래피(Fractography)를 이용한 용기의 파손형태 검사 및 계장화 압입시험법을 사용한 재료 물성평가 등을 수행하였고 다음과 같은 결과를 도출하였다. 첫째, SEM 을 이용한 파단면 관찰 결과 균열시작점 부위에서 피로 줄무늬가 관찰되고 미세조직에서 퀴칭 앤 템퍼드 마르텐사이트 조직이 관찰되는 것으로 보아 파손원인이 피로

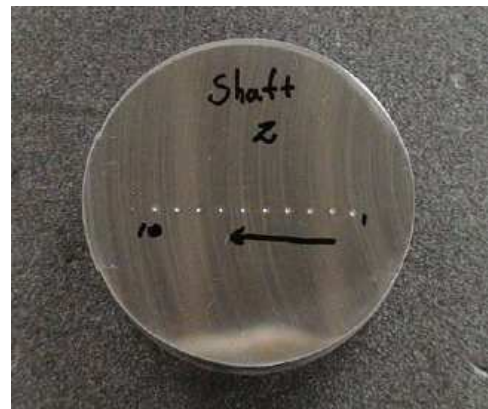
Fig. 11 Measurement point for mechanical property

게 응용되고 있는 계장화 압입시험법을 이용하였다. 계장화 압입시험법은 다양한 기계적인 특성을 비파괴적으로 측정하는 최신기술로서 재료에 하중 인가 및 제거 과정 중 하중과 변위를 연속적으로 측정하여 획득된 압입하중-변위곡선의 분석을 통해 유동물성, 잔류응력, 파괴 인성 등의 기계적 특성을 평가할 수 있는 방법이다.⁽⁵⁻⁷⁾ 측정 대상 및 측정 위치를 Fig. 11 에, 측정 결과를 Table 2 에 나타내었고 설계조건 항복강도(85 kgf/mm² 이상) 및 경도값 (241~302 HB)과 비교 시 그 값이 모두 설계조건을 만족하였다. 여기서, YS 는 항복 강도, HB 는 브리넬(Brinell) 경도를 나타낸다.
