## 토석채취지의 복구 실태 분석

### Analysis of the Restoration Actual Conditions on the Quarries

#### ABSTRACT

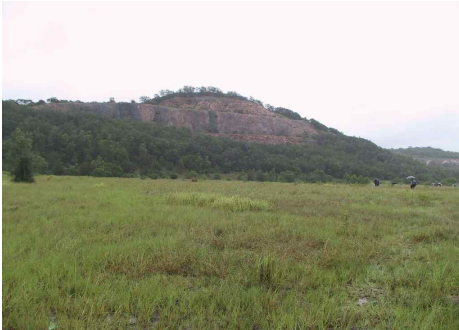
채석잔벽 하단 녹화 성공 사례

아울러 채석 잔벽이 발생한 지역의 경우에는 최하단의 안식각을 유지하여 10미터 정도 성토 후에 관목과 교목을 식재하여 수림화를 유도하고, 2단 이상에는 단이 형성된 부분에는 돌쌓기를 하고 내측에 성토하여 관목(진달래, 개나리 등)과 만경류(담쟁이, 아이비, 송악 등)를 식재하여 녹화하고, 자연식생의 이입을 유도하는 것이 필요할 것으로 사료된다. 또한, 소단이 형성되지 않은 잔벽에는 제비집 공법을 적절히 채택하여 관목과 만경류로 녹화하고, 자연식생의 이입을 유도하는 것이 바람직할 것으로 생각된다(이준우·차두송, 2008).

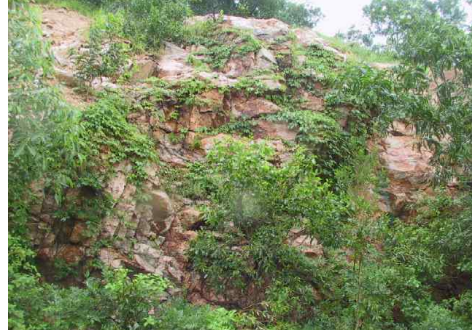
채석잔벽에 대한 담쟁이덩굴 녹화 성공 사례
