# 주류 생산 공정

강원지회

## 1. 개요

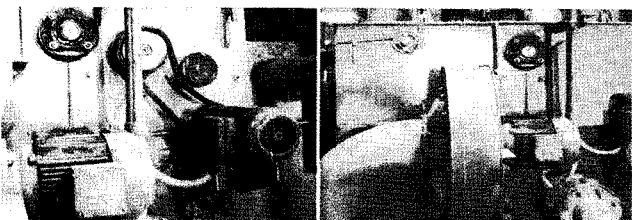
**E-2**

- ▶ 위험요인 : 세병기모터의 동력전달 부분이 노출되어 있어 협착위험이 있음
- ▶ 개선대책 : 모터 동력전달 부분에 안전덮개를 설치함
- ▶ 위험도 변화 : 위험도 12에서 위험도 4로 개선

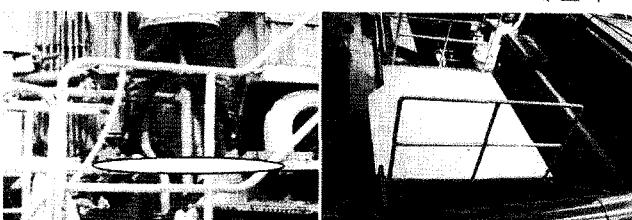
**E-3**

- ▶ 위험요인 : 점검 발판이 설치되어 있지 않아 세정기의 노즐을 점검하기 위해 높은 곳에 올라가다 추락할 위험이 있음
- ▶ 개선대책 : 세정기 노즐 점검용 발판을 설치함
- ▶ 위험도 변화 : 위험도 12에서 위험도 4로 개선

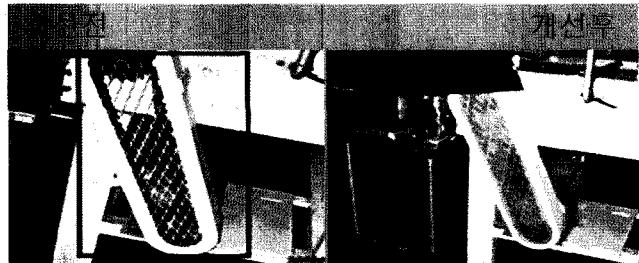
**G-3**

- ▶ 위험요인 : Bulk 체인커버의 망 크기가 커서 손가락 등이 들어가 협

착될 위험이 있음

▶ 개선대책 : Bulk 체인커버의 망 크기가 작은 것으로 교체 설치

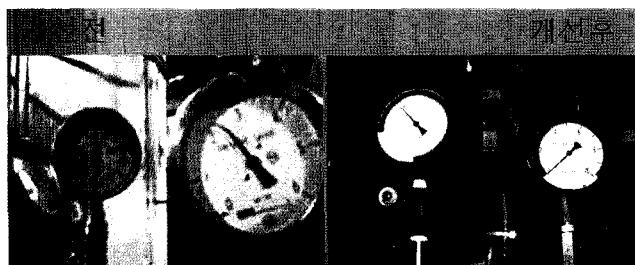
#### ■ G-4

- ▶ 위험요인 : 압력게이지가 고장이 나서 정확한 압력상태를 표시하지 못함
- ▶ 개선대책 : 모든 압력게이지가 정상작동 되고 있는지를 검사하고, 고장난 게이지는 전면교체 함
- ▶ 위험도 변화 : 위험도 9에서 위험도 6으로 개선

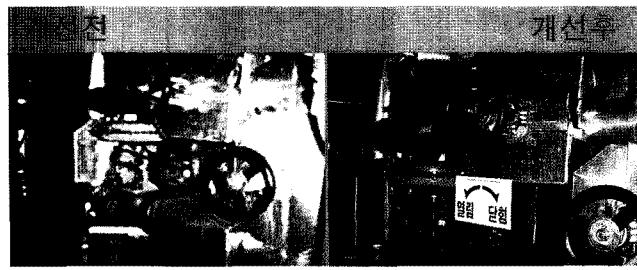
#### ■ G-5

- ▶ 위험요인 : 밸브 개폐 표시가 없어 오조작의 우려가 있음
- ▶ 개선대책 : 밸브 개폐 표지를 부착하여 오조작을 방지 함
- ▶ 위험도 변화 : 위험도 9에서 위험도 4로 개선

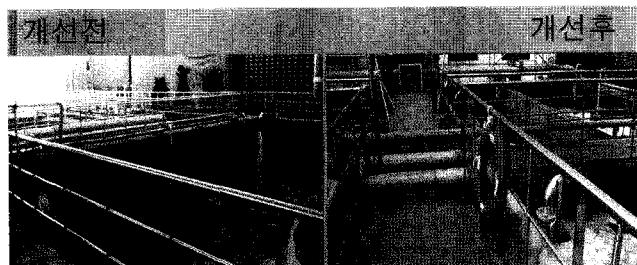
- ▶ 폐수처리장에 구명용튜브를 비치하여 비상사태 시 응급 대처할 수 있도록 함
