# 화장지 원자 제조업

광주지회 김우성 대리

## 1. 개요

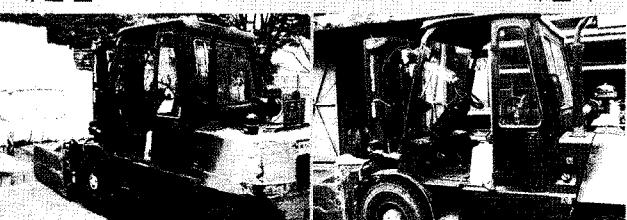
#### ■ A-1

- ▶ 위험요인 : 지게차의 후사경 탈락상태로 방치되어 있어 운행 중 충돌사고 위험이 있음
- ▶ 개선대책 : 탈락된 후사경을 부착시켜 후진 시 충돌사고 위험을 경감시킴
- ▶ 위험도 변화 : 허용불가위험인 위험도 16에서 경미한 위험수준인 위험도 8로 개선

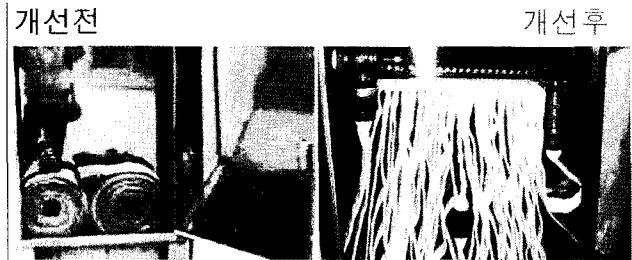
#### ■ A-2

- ▶ 위험요인 : 옥내소화전의 소방호스가 둥글게 말린 상태로 보관되고 호스 접결부 미체결 상태로 화재발생시 초기진화에 어려움이 있음
- ▶ 개선대책 : 소방호스를 지그재그로 보관하도록 하여 호스 접결부가 체결된 상태로 보관하여 화재발생시 긴급대처를 할 수 있도록 조치함

- ▶ 위험도 변화 : 상당한 위험수준인 위험도 9에서 무시할 수 있는 위험도 2로 개선

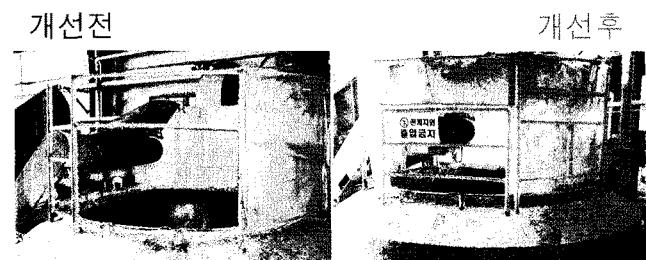
##### ■ B-1

- ▶ 위험요인 : 팔파기 상부 안전난간대 일부가 설치되어있지 않아 팔파기 내부를 확인할 때 근로자가 내부로 추락할 위험이 있음
- ▶ 개선대책 : 앞파기 입구 전체에 안전난간대를 설치하고 경고표지를 부착함
- ▶ 위험도 변화 : 상당한 위험수준인 위험도 12에서 미미한 위험수준인 위험도 4로 개선

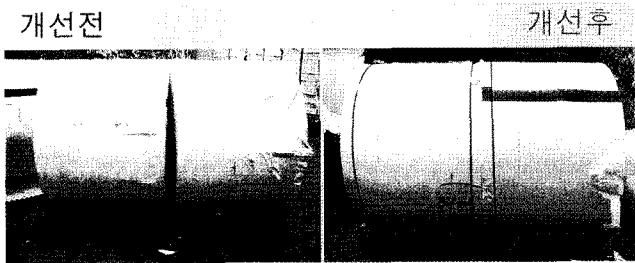
##### ■ B-2

- ▶ 위험요인 : 야적장에 보관하고 있는 롤 페프에 구름방지를 위한 조치가 되어 있지 않아 유동에 따른 협착사고 위험이 있음
- ▶ 개선대책 : 롤 페프에 구름방지용 받침대를 사용하여 유동이 발생하지 않도록 조치 함
- ▶ 위험도 변화 : 허용불가 위험수준인 위험도 16에서 경미한 위험수준인 위험도 8로 개선

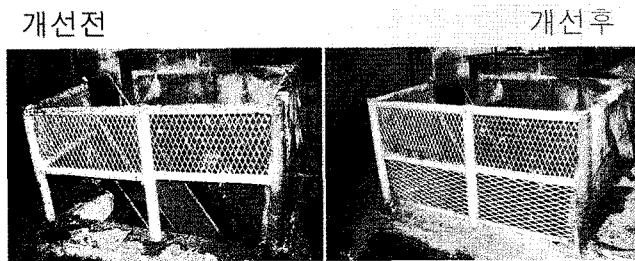
##### ■ B-3

- ▶ 위험요인 : 지하로 내려가는 계단의 측면 개구부는 개방된 상태로 공구 등의 낙하로 인한 사고 위험이 있음
- ▶ 개선대책 : 계단 주변의 측구 개구부의 물건 등의 낙하위험이 없도록 안전방책을 추가 설치함
- ▶ 위험도 변화 : 상당한 위험수준인 위험도 9에서 무시할 수 있는 위험수준인 위험도 3으로 개선

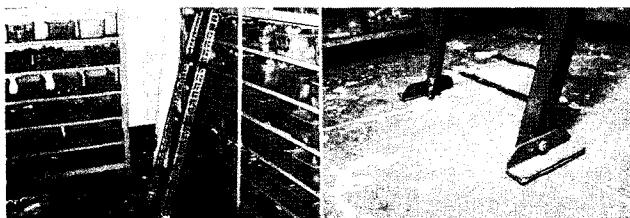
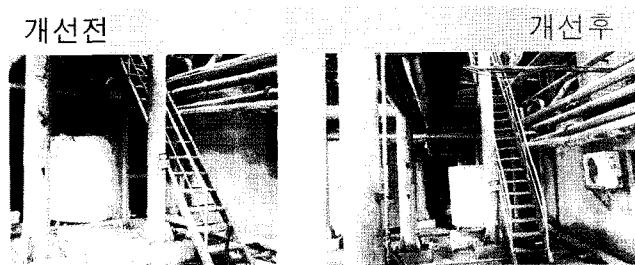
### ■ F-1

- ▶ 위험요인 : 부품 보관창고의 사다리에 미끄럼 방지 장치가 없어서 사용 시 전도 위험이 있음
- ▶ 개선대책 : 모든 이동용 사다리에 고무패드가 부착된 미끄럼방지 장치를 설치하여 전도사고 위험에 대해 개선
- ▶ 위험도 변화 : 상당한 위험수준인 위험도 12에서 미미한 위험수준인 위험도 6으로 개선

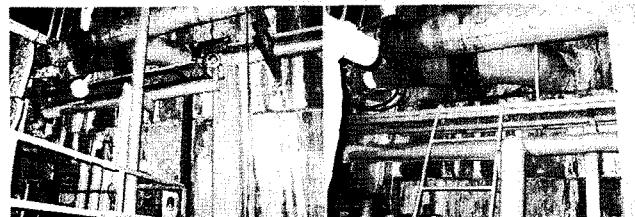
### ■ G-2

- ▶ 위험요인 : 폐수처리장 백수배관에 부착된 밸브 조정 작업 시 배관을 밟고 올라가는 과정에서 실족에 의한 추락사고 위험이 있음
- ▶ 개선대책 : 걸이식 사다리의 사용 및 안전난간대 설치로 추락사고에 대해 개선
- ▶ 위험도 변화 : 허용불가한 위험수준인 위험도 16에서 경미한 위험수준인 위험도 8로 개선
